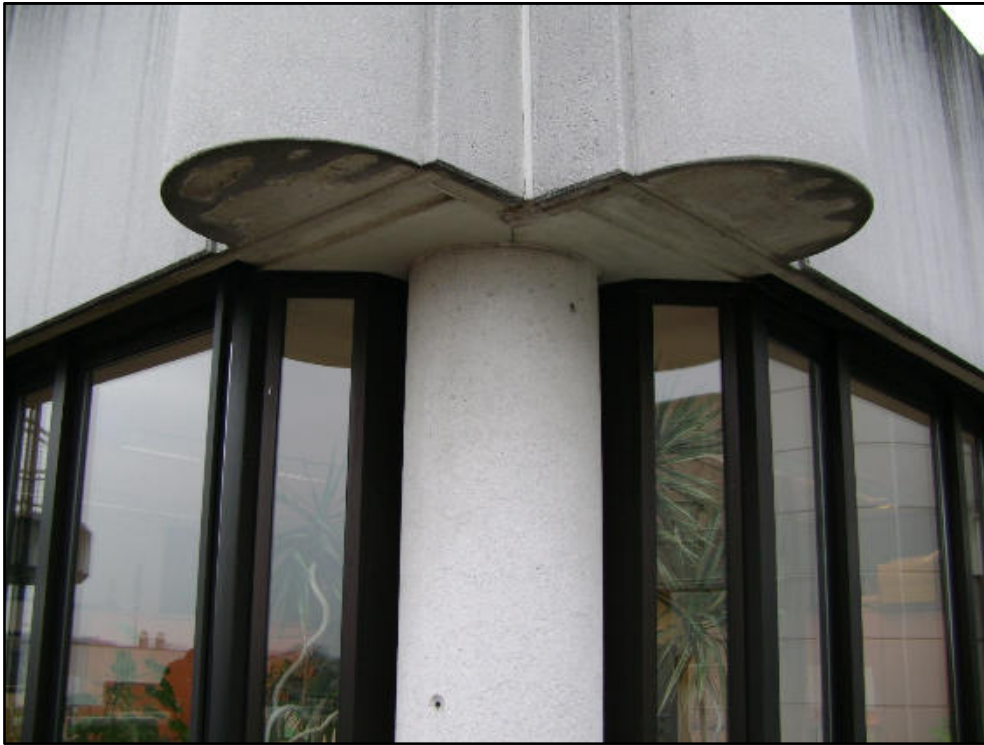
50

Die Betonstützen stehen im Kaltbereich, die Fenster werden mit einer Aluminiumverkleidung innen um die Stützen geführt.

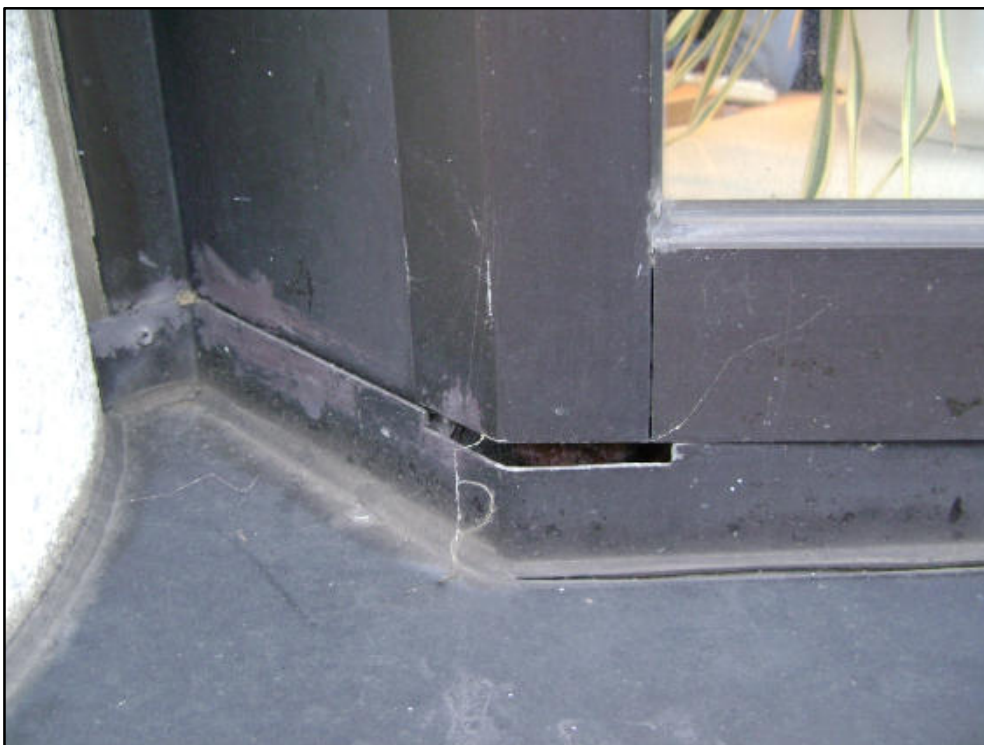
51

Die Blechanschlüsse sind offensichtlich durch Bewegungen im Baukörper vielfach offen und lassen hier verstärkt Wasser in den Baukörper eindringen.

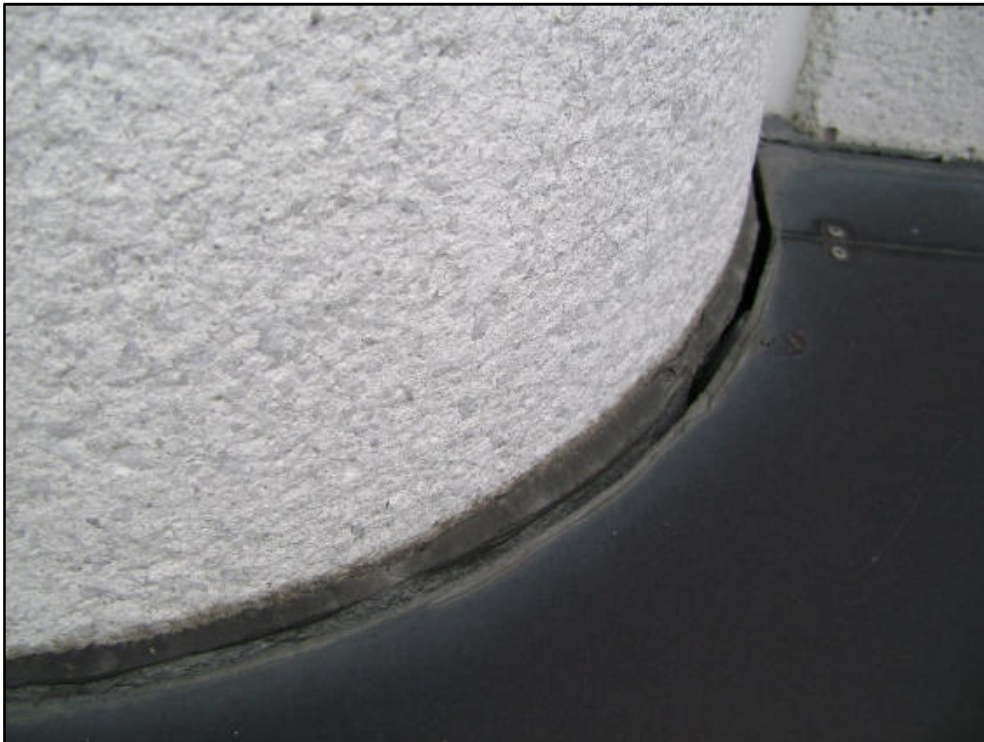
56

Offene Anschluss- und Versiegelungsfugen

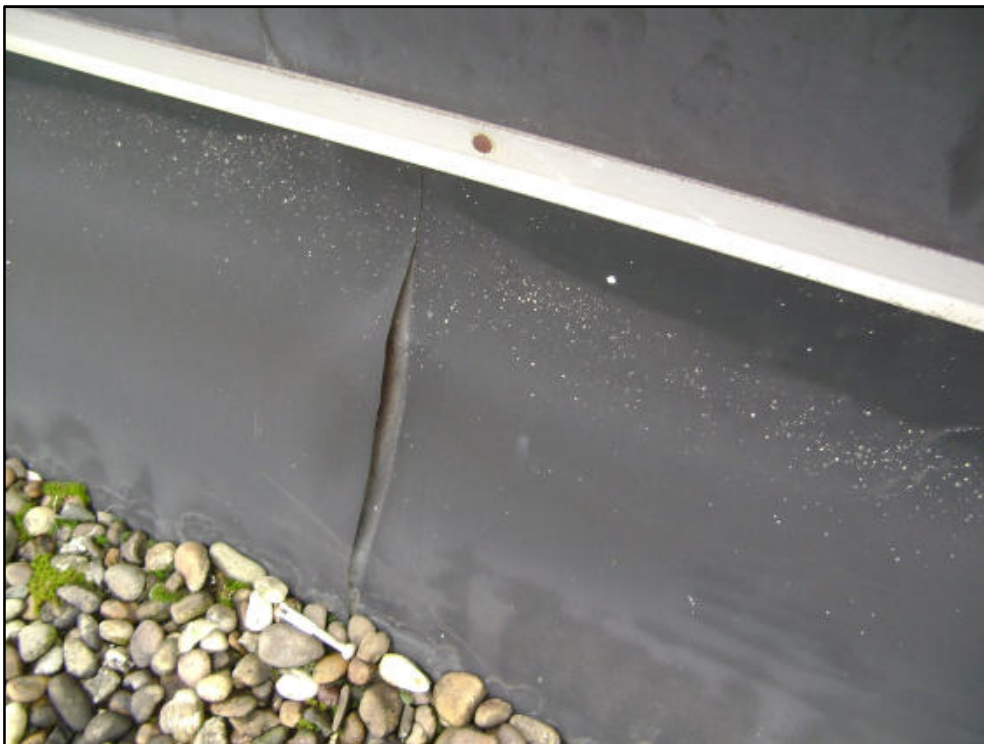
57

Gerissene Folienverklebung zur Dachentwässerung

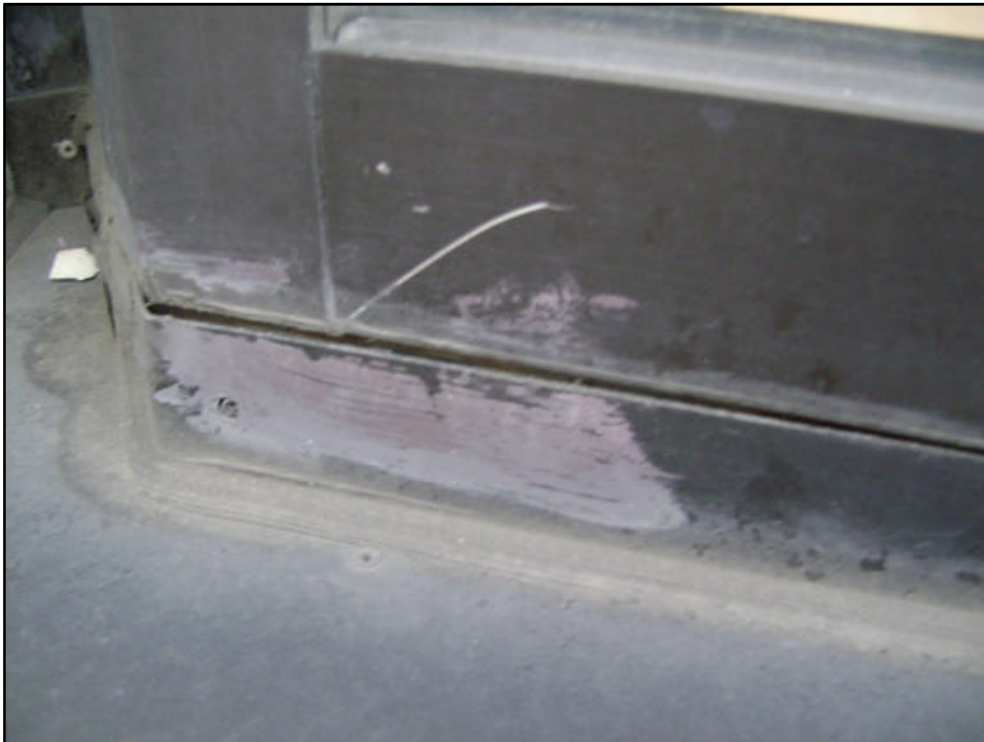
58

Offene Fugen ...

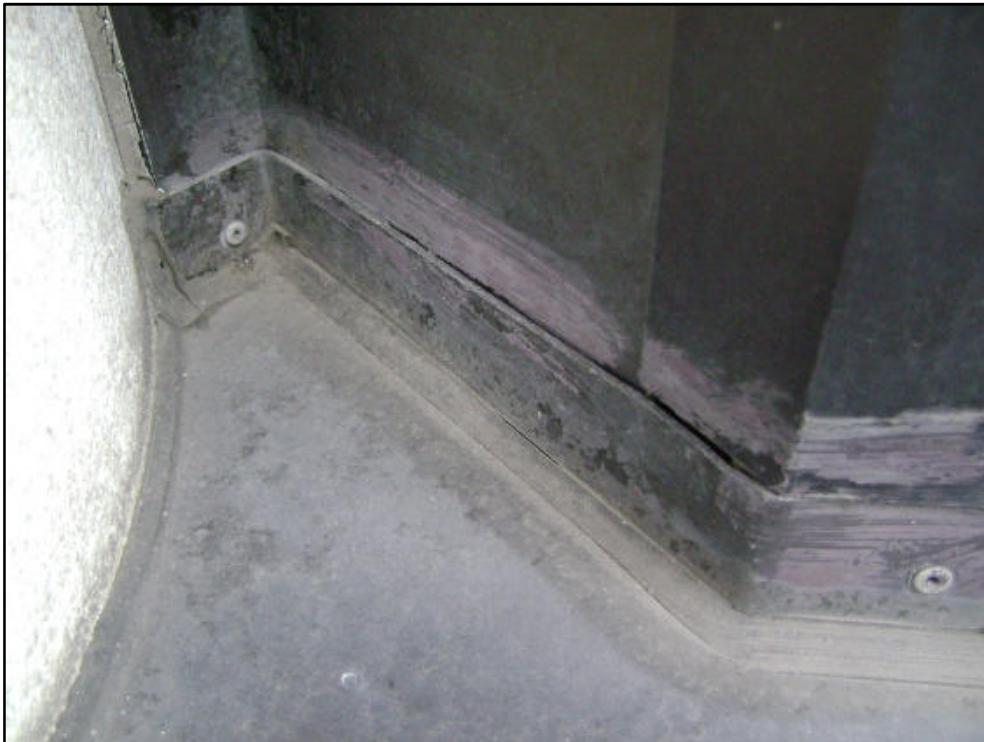
60

Offene Fugen ...

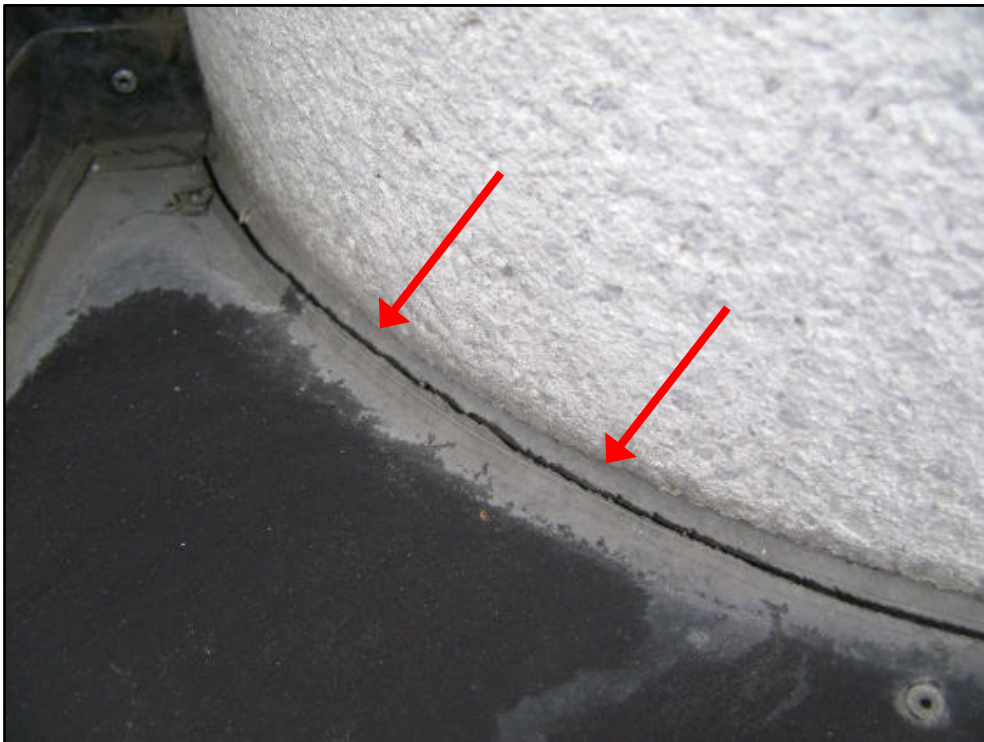
63

Auch hier: Gerissene Versiegelungsfugen wohin das Auge reicht.

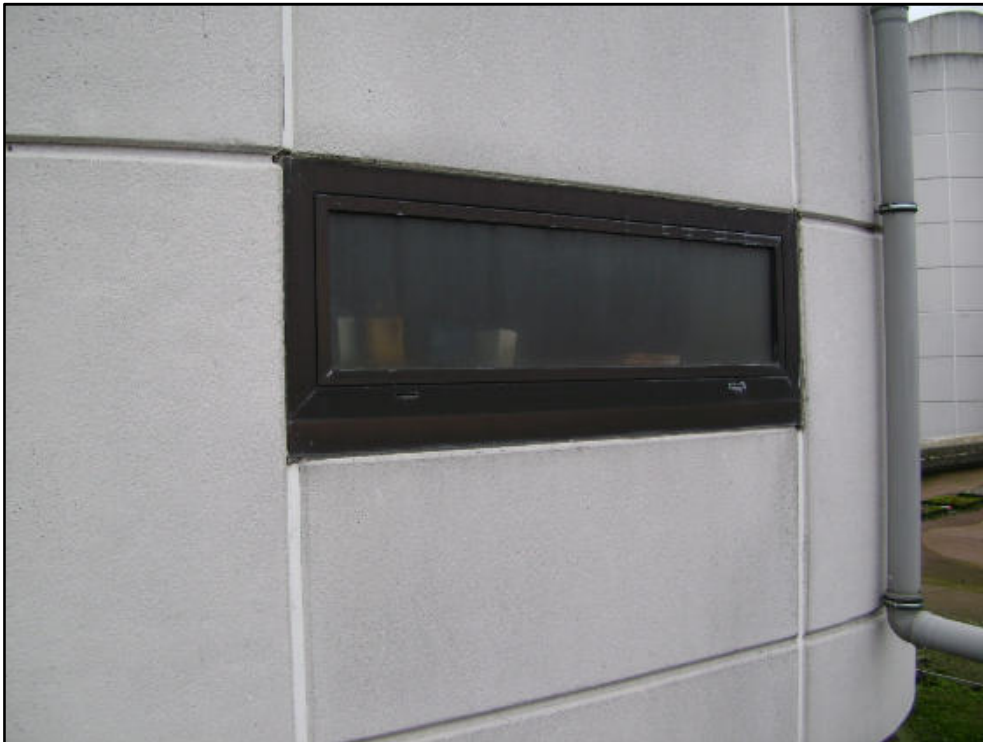
70

Alle Abdichtungen dieses Fensters im Dachgeschoßbereich sind unwirksam.

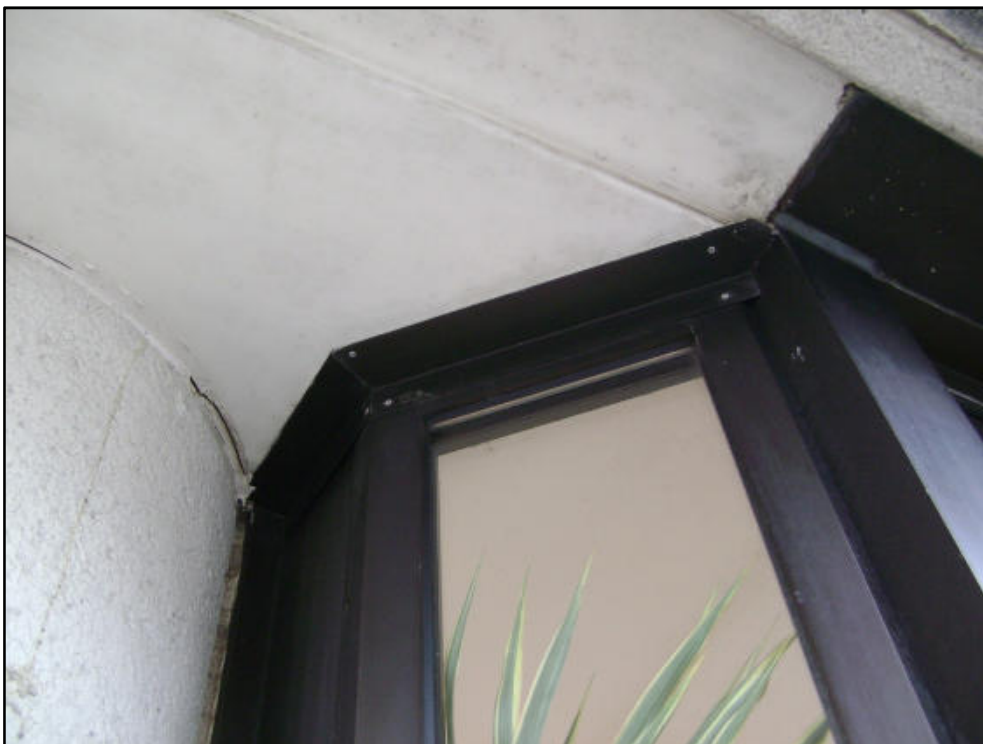
73

Auch die Versiegelungsfugen in den oberen Anschlüssen sind gerissen und unwirksam.

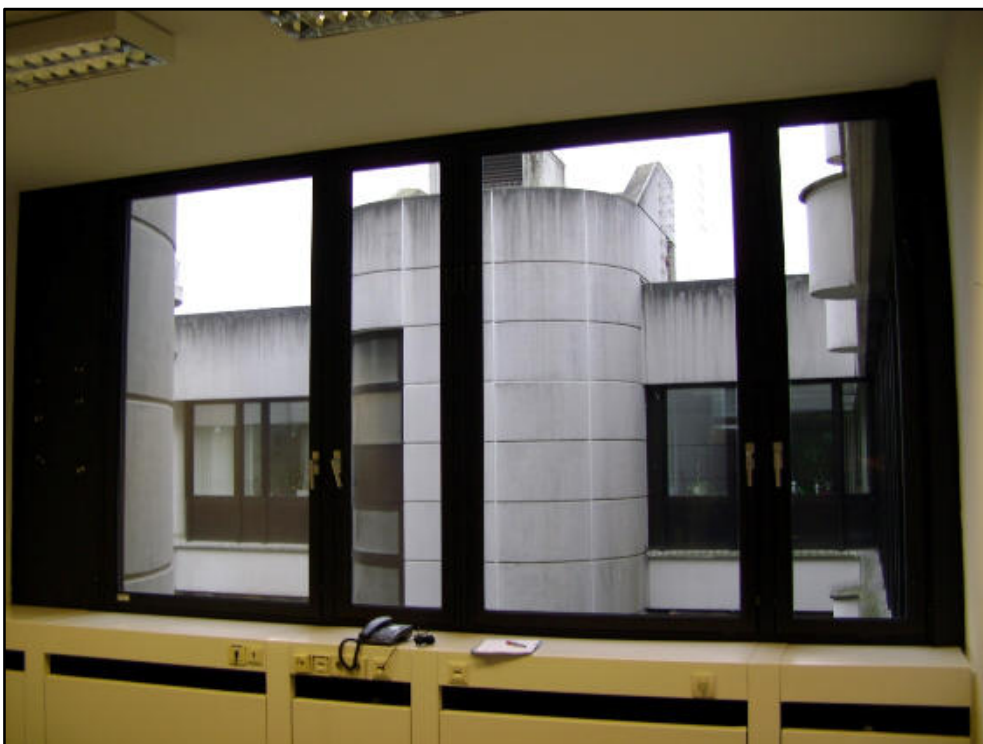
77

Innenansicht des Fensters Raum 356. Beide Fensterbeschläge der großen Flügel sind defekt. Es gibt keine Austauschbeschläge mehr. An diesem Fenster im Raum 356 wurden die Brüstungs- und Wandanschlußbereiche freigelegt. Nach den vorgefundenen Details wurden die Schnittzeichnungen Anlagen Seite 92 - 94 erstellt und durch folgende fotografische Darstellung ergänzt.

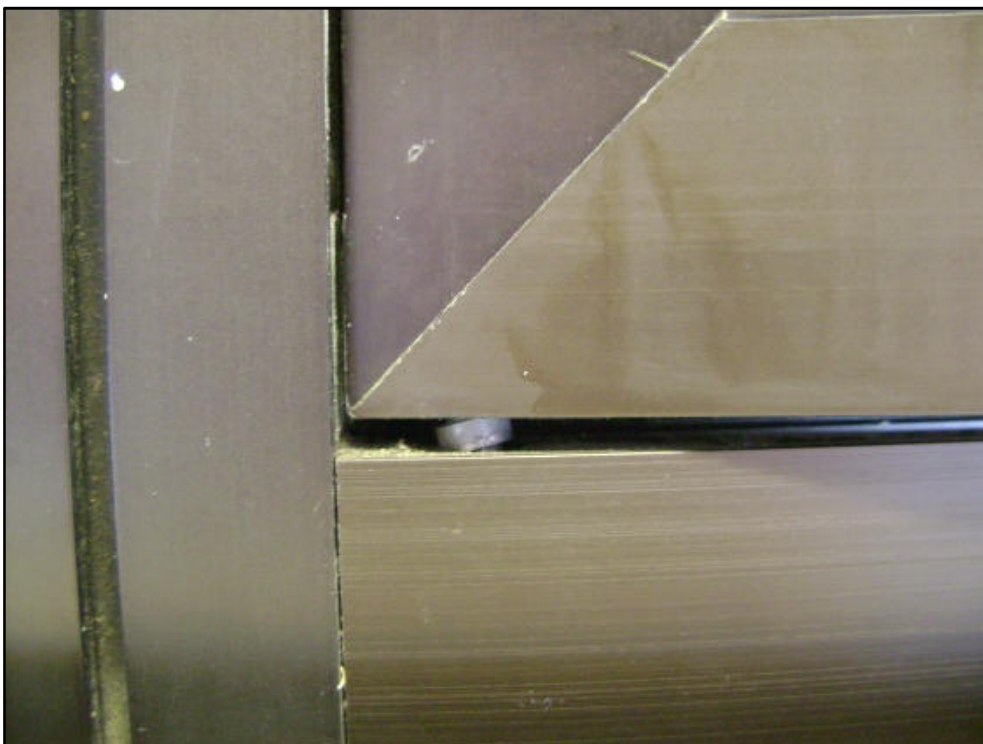
79

Die unteren Drehlager dieser großen Flügel sind ausgeschlagen:

- Oben in Verschluss- und Ruhestellung
- Unten bei vorn angehobenem Flügel

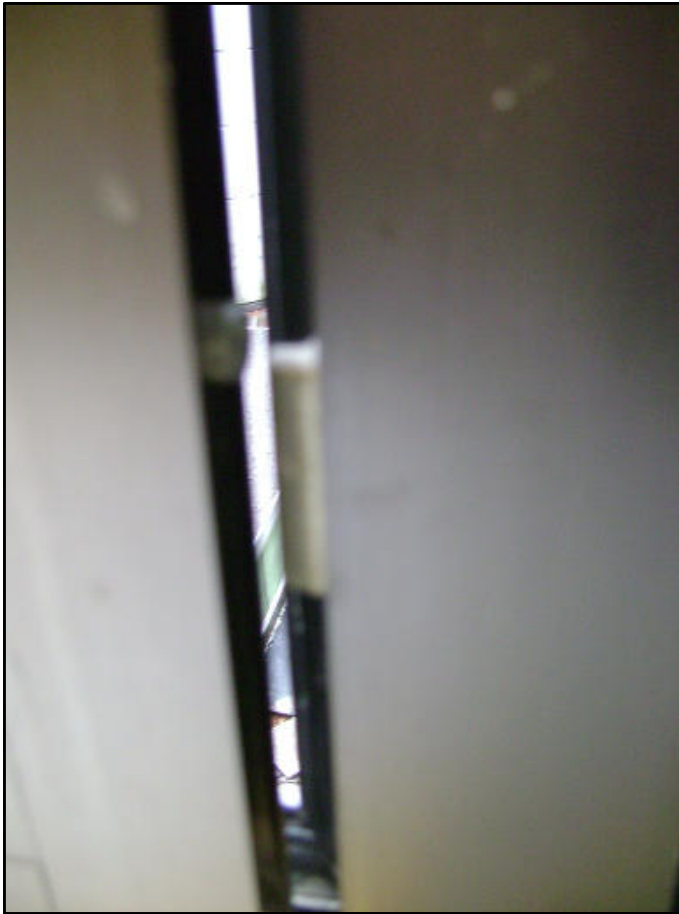
Durch diese Flügelverschiebung ist auch die Verriegelung nicht mehr ausreichend wirksam.

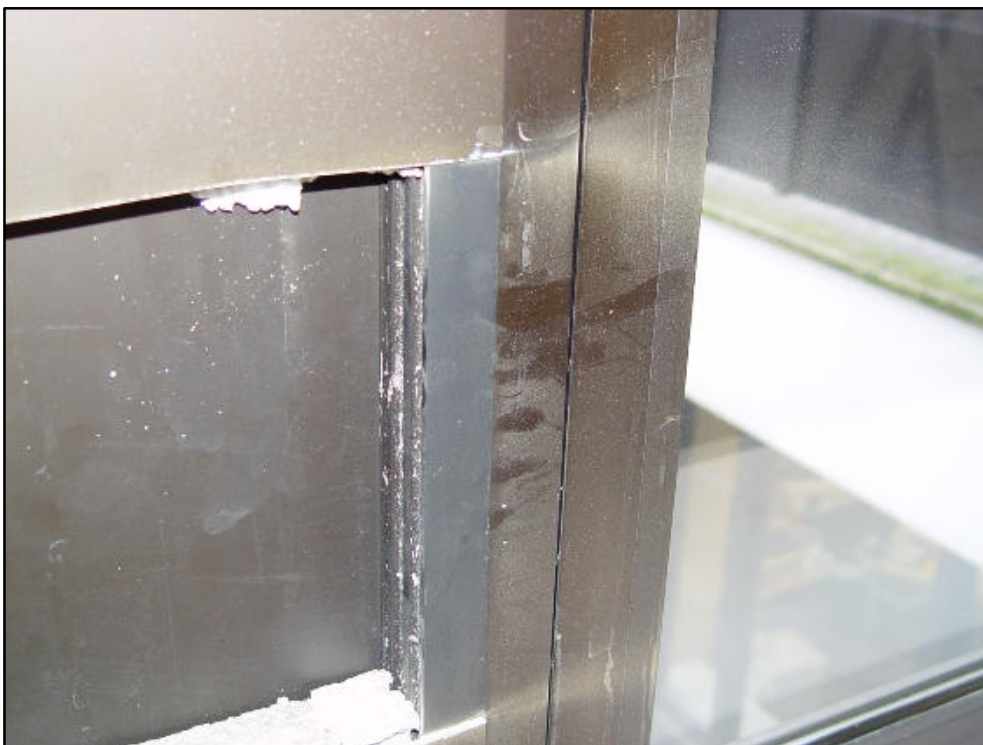
94

Die Blechverkleidung seitlich sind ohne Abdichtung aufgesetzt worden, also nicht dampfdicht. Hohlräume sind mit Styroporplatten ausgelegt.

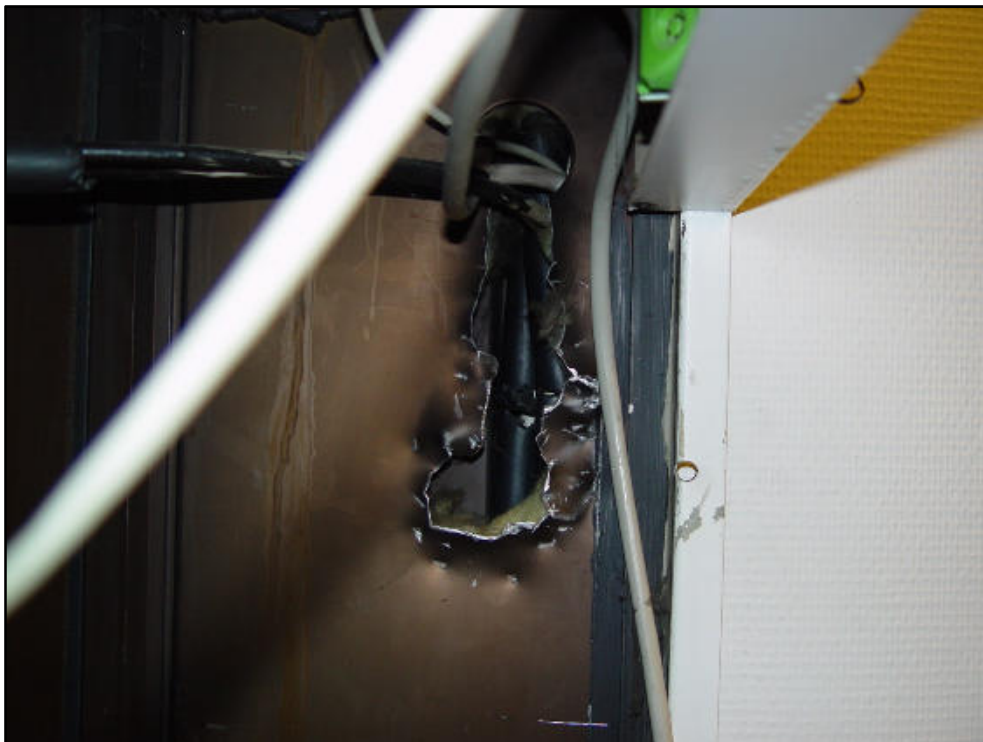
102

Offensichtlich später ausgeführte Kabeldurchbrüche im Brüstungskanal.

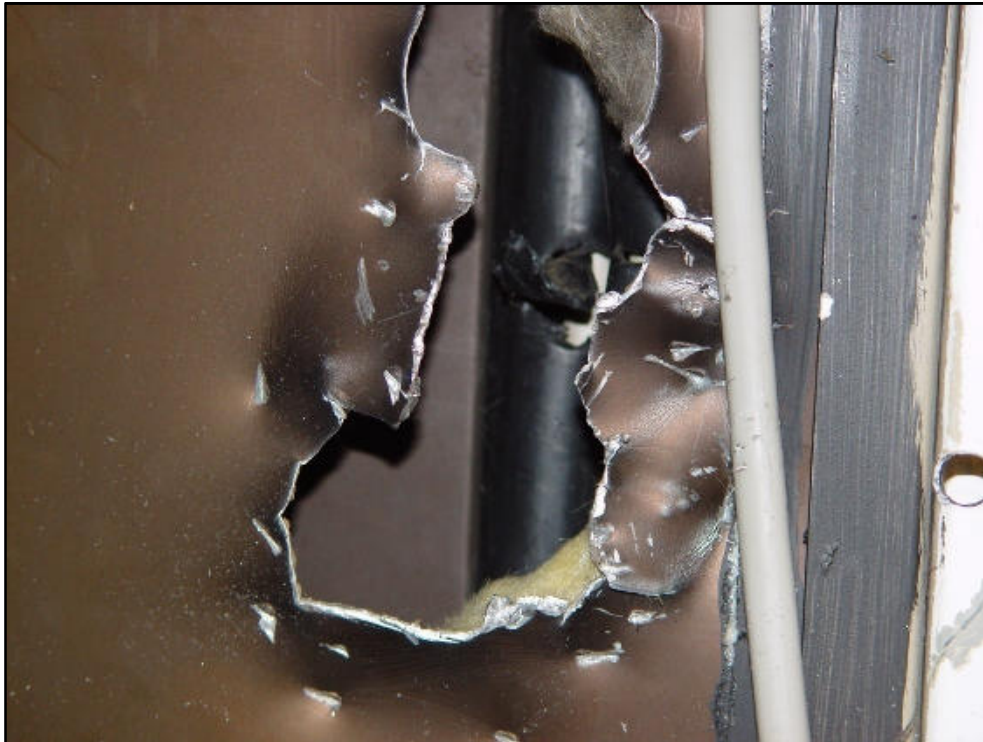
103

Durch diese inneren Durchbrüche und die im Laufe der Zeit immer schlechter werdenden Außendichtungen entstanden Zugerscheinungen in den Büroräumen.

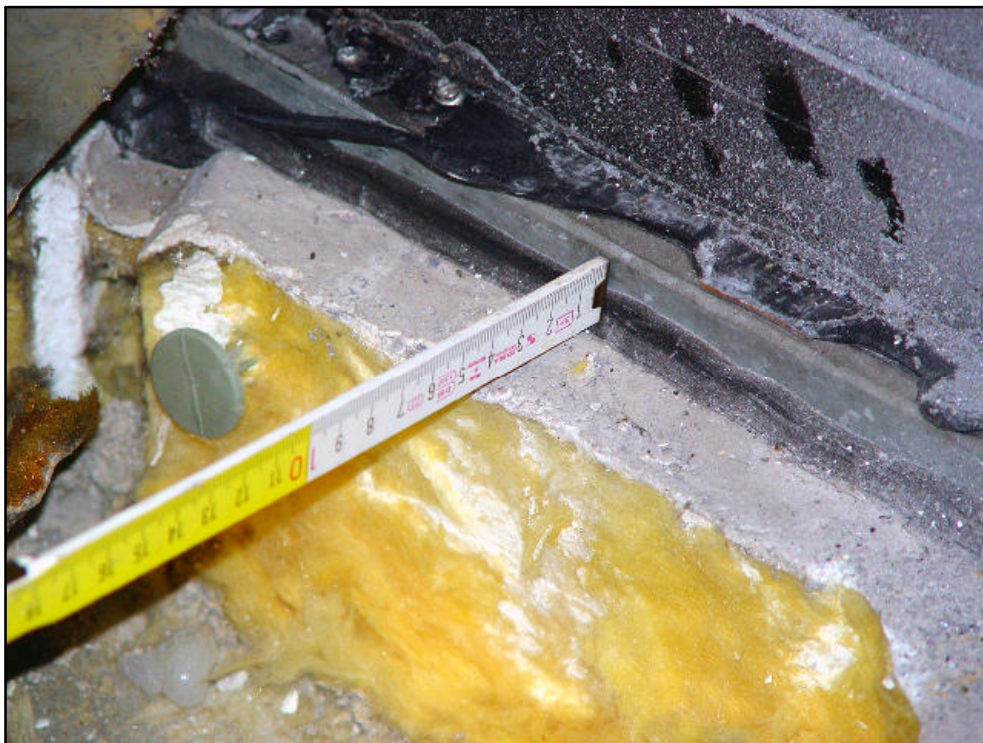
104

Der untere Fußpunkt im Brüstungsanschluß ist völlig ungedämmt. Die Fenster wurden direkt auf die kalte Betonbrüstung aufgesetzt.

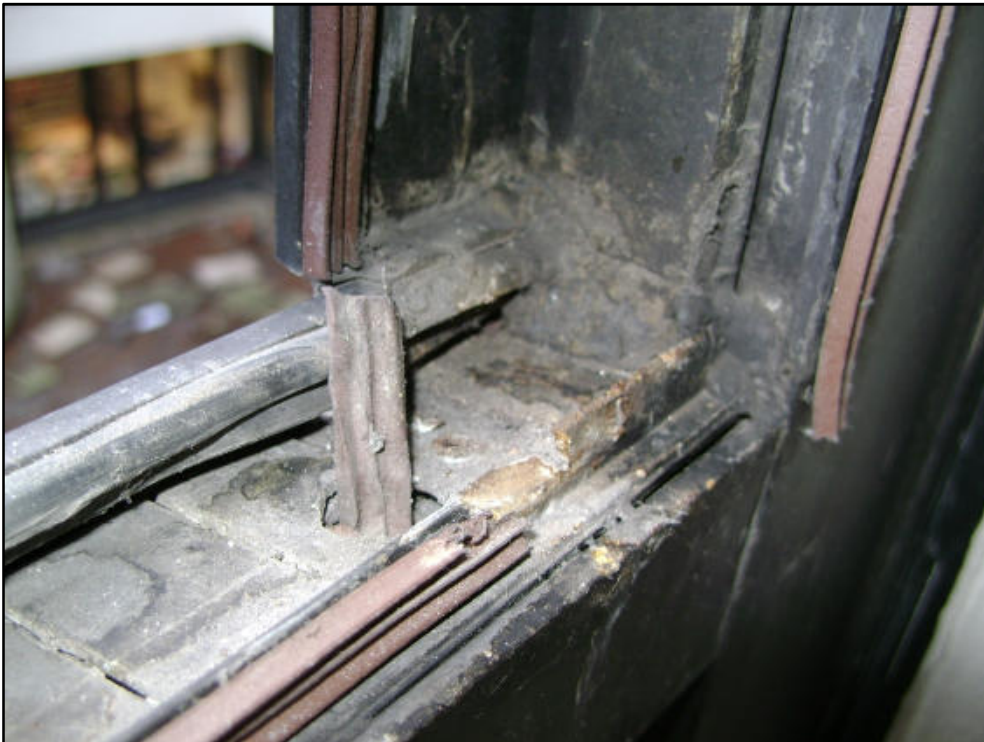
114

Durch thermische Bewegungen und Fertigungsungenauigkeiten konnten diese Fenster aus heutiger Sicht nicht dicht sein. Die Folgen der Undichtigkeiten sieht man an allen Details.

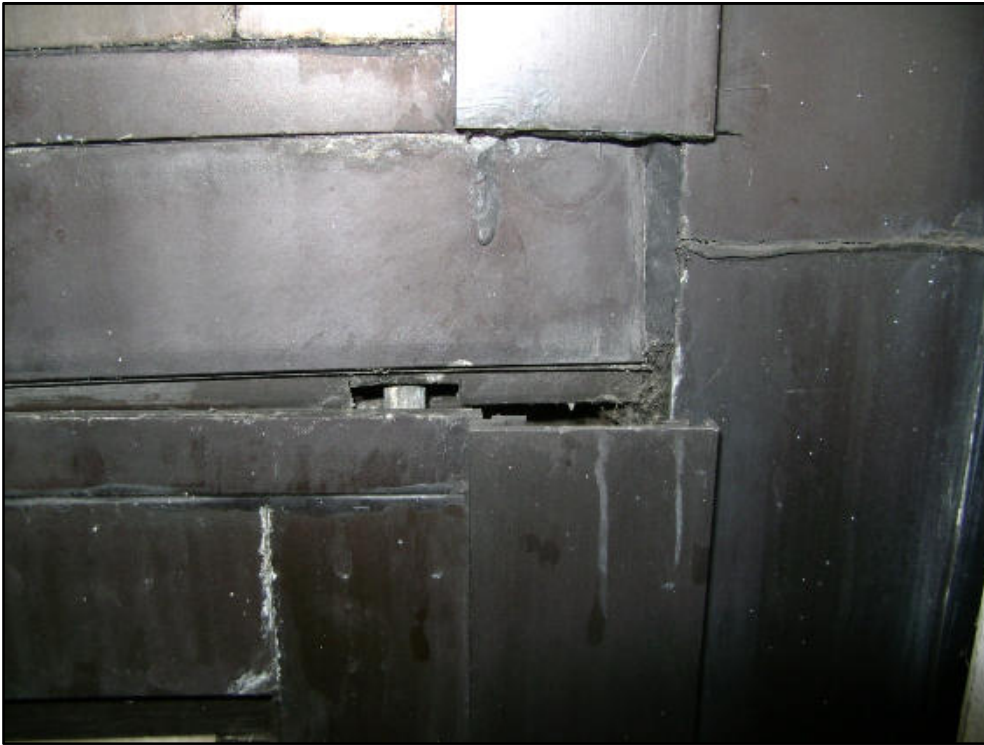
116

Diese Fenster sind als Bastelkonstruktion zu bewerten.

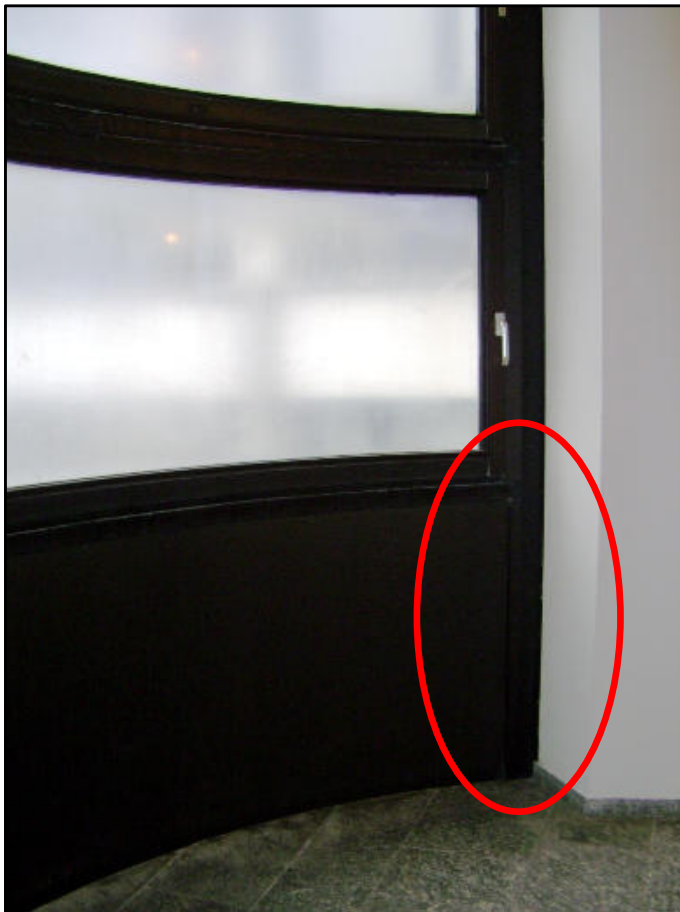
Die seitlichen Putzanschlüsse  
sind aufgeweicht und  
durchnässt.

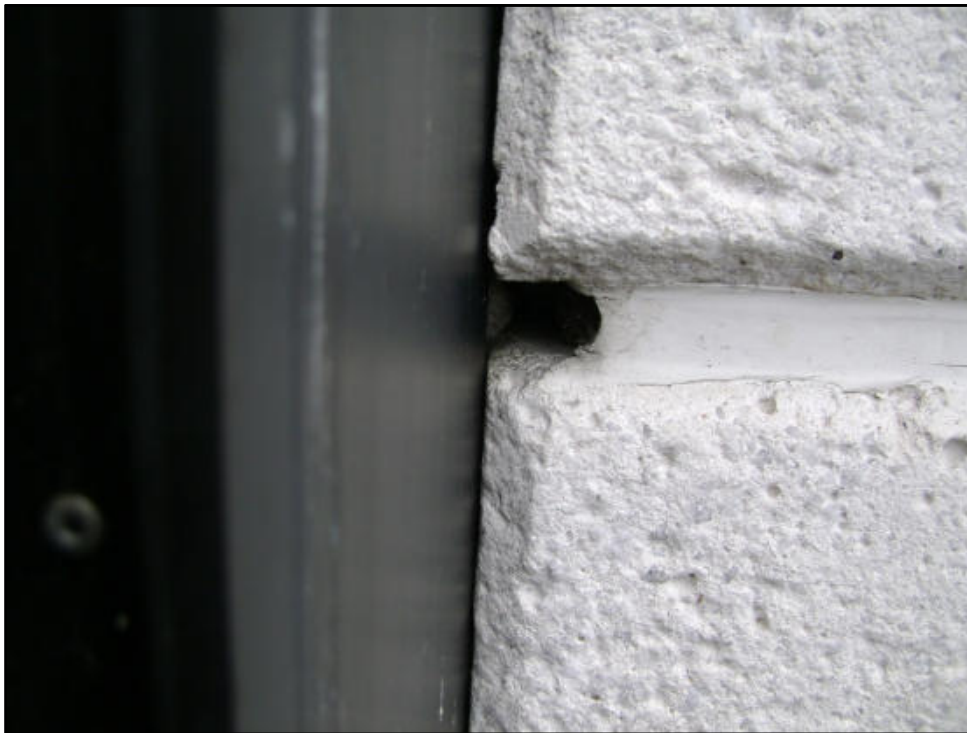
118

Die äußeren Versiegelungsfugen sind offen.  
Auch die äußere Abdichtung im Fenster weist erhebliche Mängel auf.

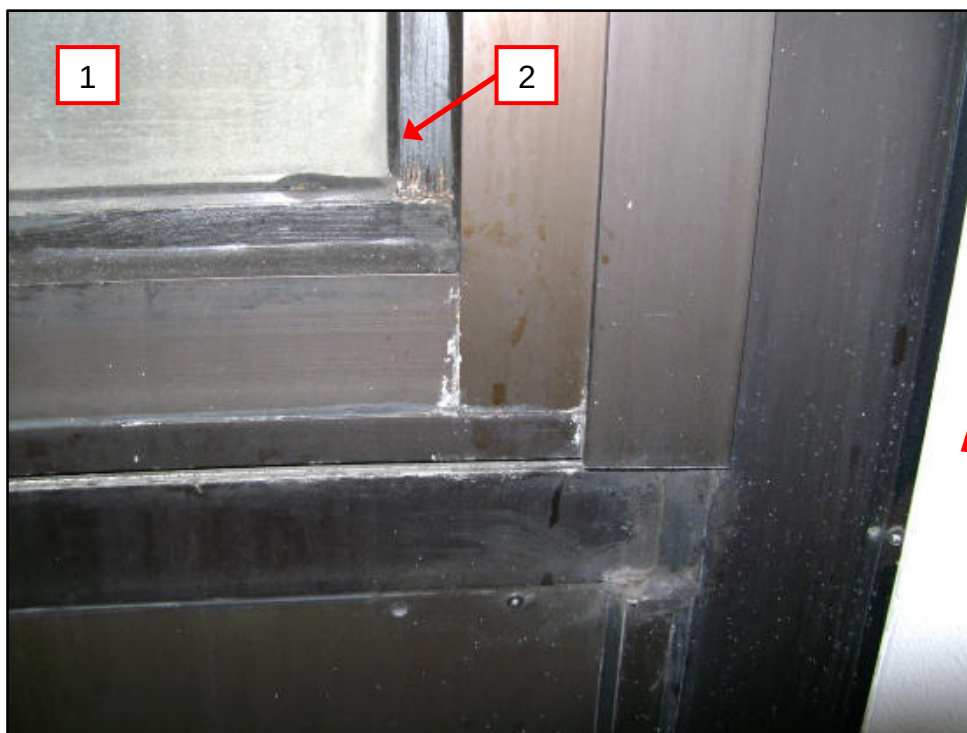
119

- (1) Gebogene Plexiglasscheiben - undurchsichtig geworden
- (2) Glasleisten in Holz
- (3) Durchnässte Putzanschlüsse

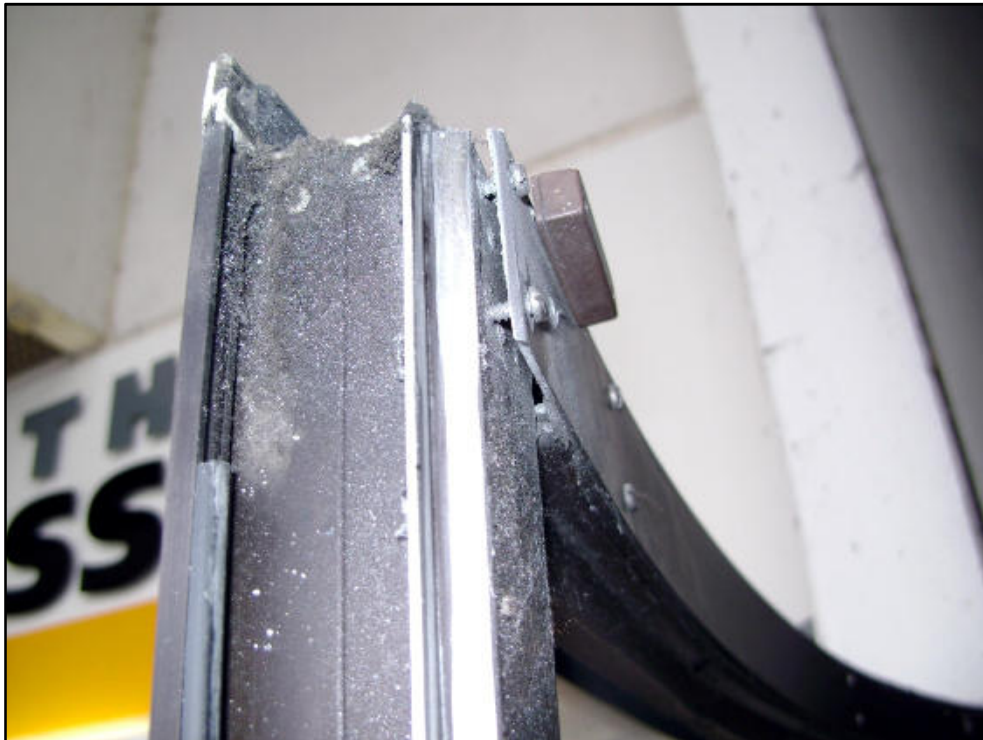
124

Die Türanlage ist völlig „aus den Fugen“ und muss ersetzt werden.

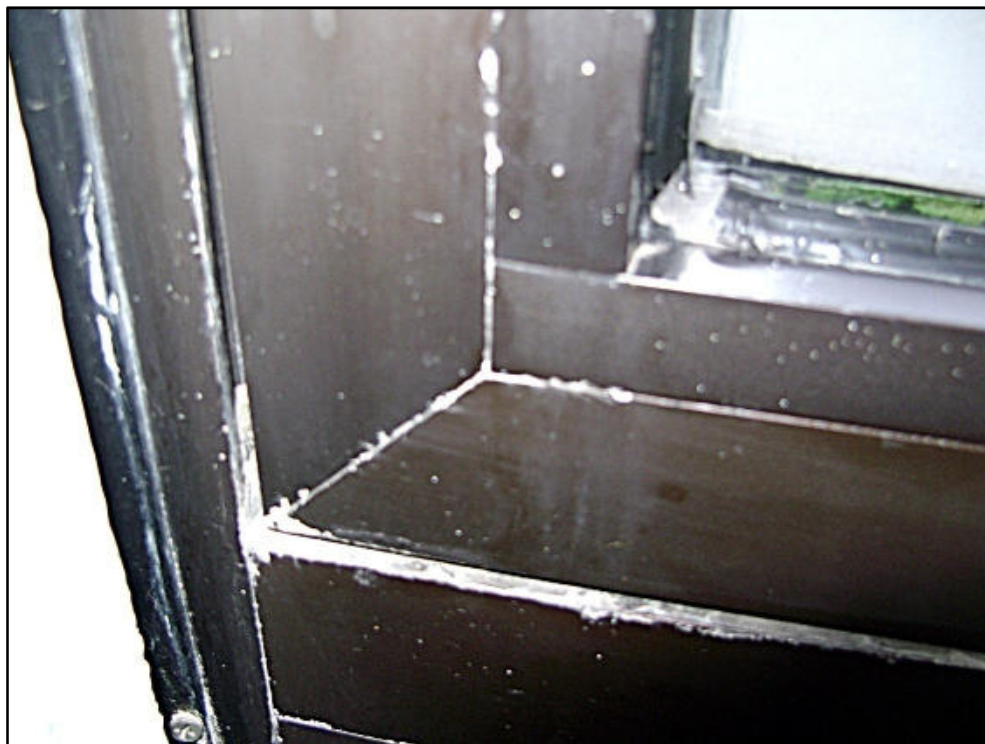
122

Auch hier reichlich Wasserlaufspuren an den undichten Flügeln.
