**FEUER- UND RETTUNGSWACHE MIT LÖSCHZUG
RHEINE LINKS DER EMS
FREIWILLIGE FEUERWEHR ELTE**

MACHBARKEITSSTUDIE

Stand 22. November 2022

BESTANDSANALYSE
FEUER- UND RETTUNGSWACHE FRANKENBURGSTRASSE

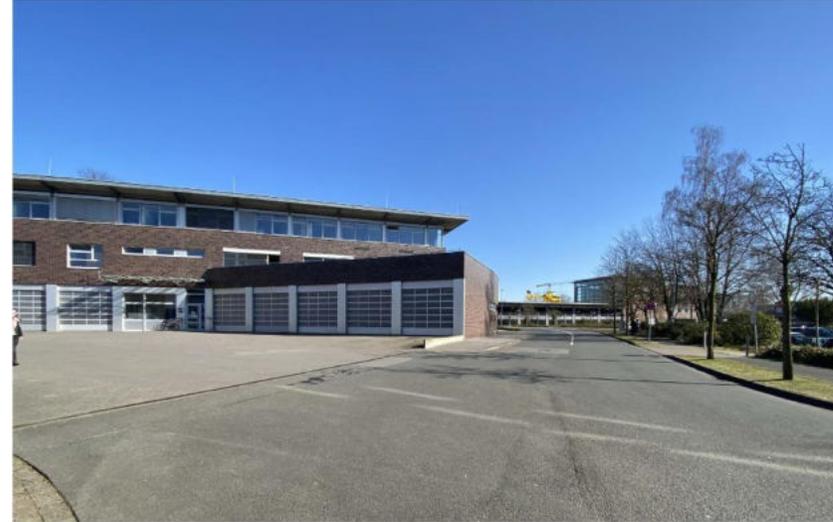
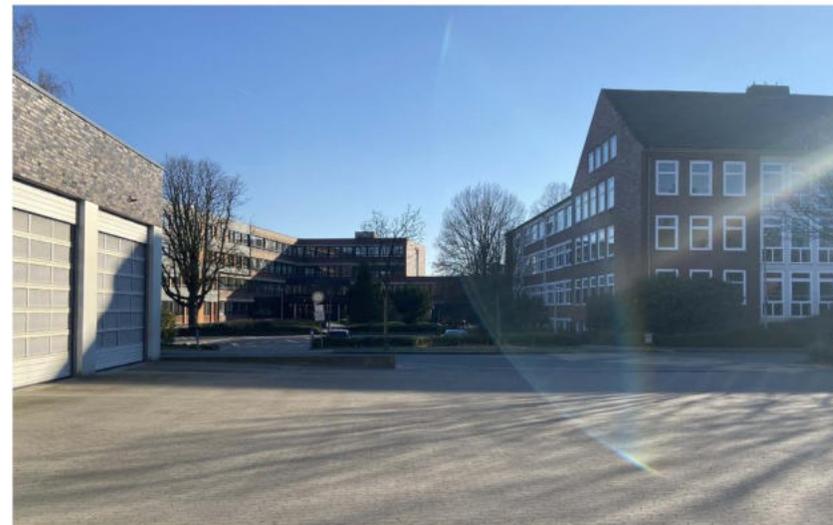
NOTWENDIGE AUSSENFLÄCHEN (1)

Insgesamt sind die Außenflächen zu klein, es können nicht alle notwendigen Flächen abgebildet werden. Durch den Mangel überlagern sich die Funktionsflächen (Alarmparken, Außenlager, Alarmhof), sodass es zu Einschränkungen kommen kann.

- Verstoß UVV
- Verstoß DIN 14092
- Unfallgefahr
- Funktionale Einschränkung
- Verzögerung im Alarmfall

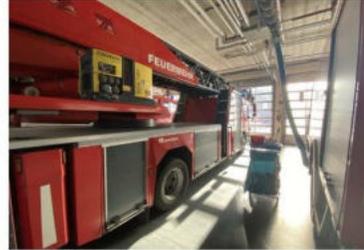
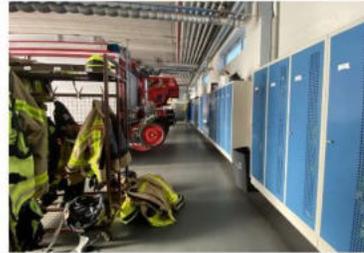
FAHRZEUGHALLE HF (1)

Es gibt zu wenig Fahrzeughallenstellplätze, sodass die Stellplätze teilweise mehrfach belegt sind. Spinde, Arbeitsplätze und Lagergegenstände befinden sich in notwendigen Abstands- und Verkehrsflächen. Diese können dadurch nicht dauerhaft freigehalten werden. Eine Bodenmarkierung fehlt und sollte dringend markiert werden.

- Verstoß UVV
- Verstoß DIN 14092
- Unfallgefahr
- Gesundheitsgefahr
- Funktionale Einschränkung
- Quetschgefahr
- Sicherheitsrelevante Mängel
- Verzögerung im Alarmfall
- Improvisation als Dauerlösung

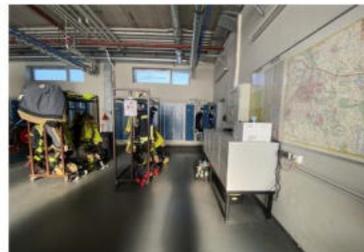
EINSATZKLEIDUNG HF (3)

Eine Schwarz-Weiß-Trennung ist nicht gegeben. Die Spinde sind im Randbereich der Fahrzeughalle untergebracht. Der Umkleidebereich ist nicht geschlechtsspezifisch getrennt. Es gibt keine Schleusen, sodass es zu Kontaminationsverschleppungen kommt. Der Sanitärbereich ist zu klein und ebenfalls nicht geschlechtsspezifisch getrennt.

- Verstoß ASR
- Verstoß UVV
- Verstoß DIN 14092
- Unfallgefahr
- Gesundheitsgefahr
- Funktionale Einschränkung
- Kontaminationsverschleppung
- Gesundheitsgefahr
- Improvisation als Dauerlösung

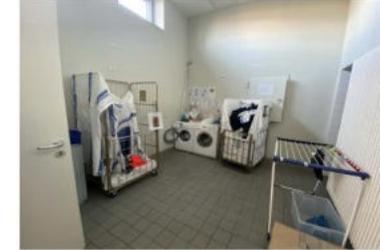
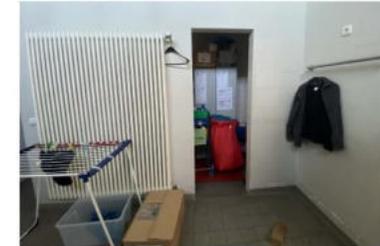
LAGER HF (2)

Es gibt zu wenig Lagerflächen, sodass Lagergegenstände in notwendigen Verkehrs- und Abstandsflächen untergebracht werden. Improvisation als Dauerlösung. Es herrscht dringvolle Enge, sowie Einschränkungen in der Funktion.

- Verstoß UVV
- Gesundheitsgefahr
- Funktionale Einschränkung
- Improvisation als Dauerlösung
- Dringvolle Enge

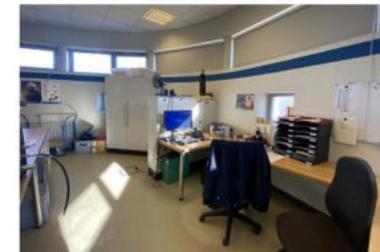
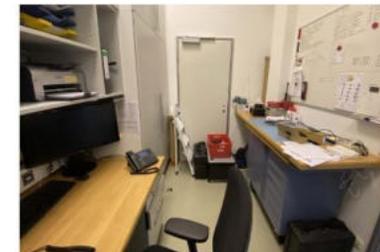
WERKSTÄTTEN HF (4)

Die Werkstätten sind sehr beengt, teilweise ist kein Tageslicht vorhanden. Räume werden multifunktional genutzt. Die Atemschutzwerkstatt ist zu klein und entspricht in ihrer Größe und Funktion nicht der DIN.

- Verstoß ASR
- Verstoß UVV
- Verstoß DIN 14092
- Gesundheitsgefahr
- Funktionale Einschränkung
- Kontaminationsverschleppung
- Dringvolle Enge
- Improvisation als Dauerlösung

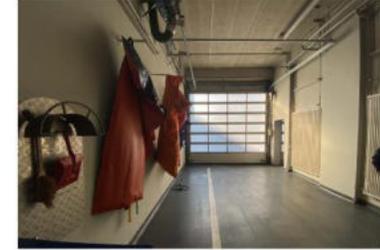
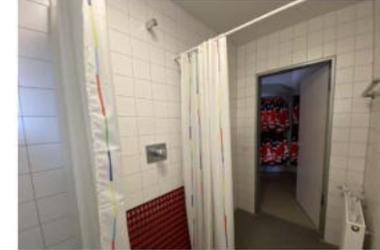
SCHWARZ-WEISS- TRENNUNG RD (6)

Eine Schwarz-Weiß-Trennung ist nicht gegeben. Der Abwurf für die schmutzige Kleidung befindet sich im Lager. Es gibt nur eine Schleuse. Geräte werden im Desinfektionsbereich gelagert. Der Schleusenbereich ist nicht direkt an den Rettungsweg angeschlossen und führt durch den Raum mit der Poolkleidung. Es handelt sich demnach um einen gefangenen Raum. Es befinden sich Lagergegenstände in der Desinfektionshalle.

- Verstoß UVV
- Verstoß DIN 13049
- Gesundheitsgefahr
- Funktionale Einschränkung
- Kontaminationsverschleppung
- Improvisation als Dauerlösung
- Drangvolle Enge

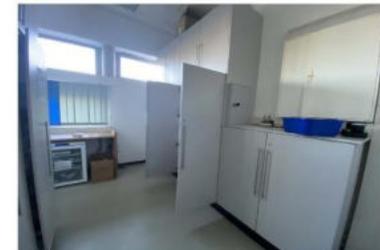
LAGER RD (8)

Die Lagerflächen sind insgesamt zu klein. Ein Teil wird im Untergeschoss gelagert und muss über die Treppe angedient werden. Die Lager sind teilweise weit von den Einsatzfahrzeugen entfernt, sodass es zu funktionalen Einschränkungen kommt.

- Verstoß UVV
- Verstoß DIN 13049
- Verstoß ASR
- Unfallgefahr
- Gesundheitsgefahr
- Funktionale Einschränkung
- Drangvolle Enge
- Improvisation als Dauerlösung

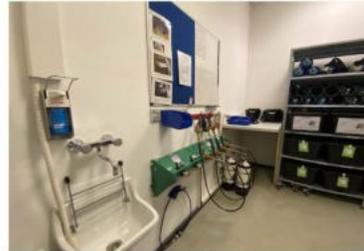
FÜLLRAUM (9)

Der Füllraum wird zusätzlich als Lager genutzt.

- Verstoß ASR
- Verstoß UVV
- Verstoß DIN 14092
- Unfallgefahr
- Gesundheitsgefahr
- Funktionale Einschränkung

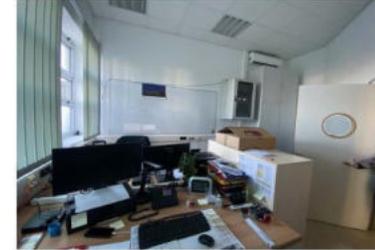
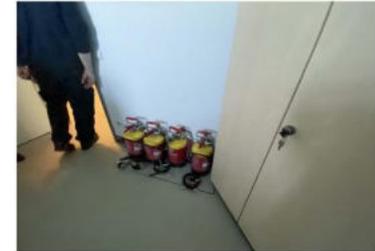
BÜRO (10)

Das Büro wurde nachträglich eingerichtet. Der Raum ist zu klein und es gibt zu wenig Aktenschränke.

- Verstoß ASR
- Verstoß DIN 14092
- Funktionale Einschränkung
- Drangvolle Enge
- Improvisation als Dauerlösung

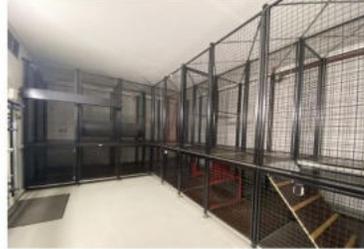
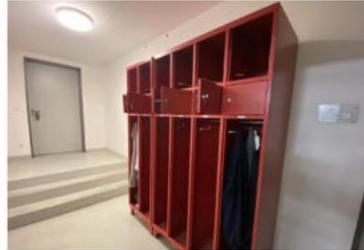
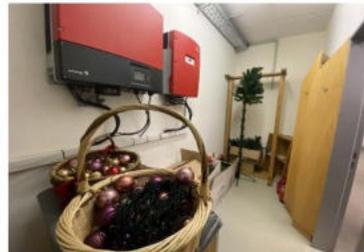
ATEMSCHUTZÜBUNGS- ANLAGE (1)

Die Atemschutzübungsanlage wird vom Kreis Steinfurt betrieben. Die Umkleibereiche befinden sich auf dem Flur, dies entspricht nicht den ASR. Es gibt Brandlasten im notwendigen Rettungsweg. Dem Schulungsraum fehlt die natürliche Belichtung.

- Verstoß ASR
- Verstoß UVV
- Verstoß DIN 14092
- Gesundheitsgefahr
- Funktionale Einschränkung
- Brandlast in notwendigem Flur

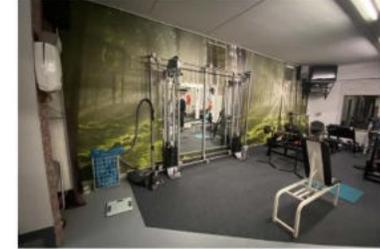
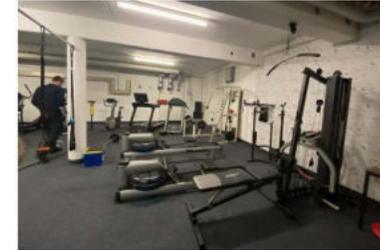
FITNESSRAUM (2)

Der Fitnessraum verfügt über keine natürliche Belichtung und Belüftung und entspricht so nicht den ASR. Der Rettungsweg ist ebenfalls kritisch zu betrachten, da dieser in der Fahrzeughalle endet und nicht direkt ins Freie führt.

- Verstoß ASR
- Verstoß UVV
- Verstoß DIN 14092
- Gesundheitsgefahr
- Sicherheitsrelevante Mängel

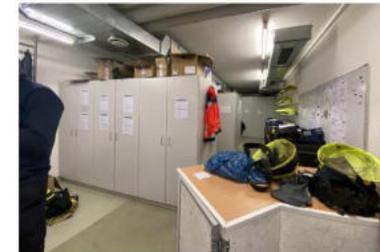
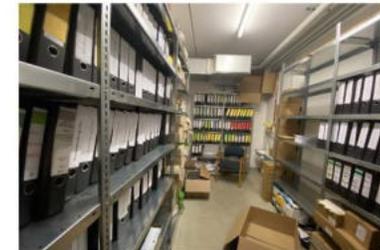
LAGER / KLEIDERKAMMER (4)

Das Aktenlager ist ohne Schreibtischarbeitsplatz. Die Kleiderkammer JFW ist ein Provisorium. Die Kleiderkammer ist zu klein, die Theke wurde provisorisch errichtet, es gibt keine Umkleide, die Tische sind zu klein und nicht funktional. Es fehlt der zweite bauliche Rettungsweg. Schwere Lagergegenstände müssen über die Treppe getragen werden, da es keinen Aufzug gibt.

- Verstoß ASR
- Verstoß UVV
- Verstoß DIN 14092
- Gesundheitsgefahr
- Funktionale Einschränkung
- Improvisation als Dauerlösung

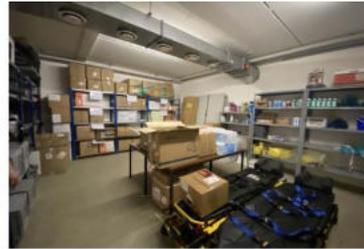
LAGER RD (5)

Das Lager des Rettungsdiensts verfügt nicht über eine Schwarz-Weiß-Trennung. Schwere Lagergegenstände müssen über die Treppe getragen werden, da es keinen Aufzug gibt.

- Verstoß ASR
- Verstoß DIN 14092
- Gesundheitsgefahr
- Sicherheitsrelevante Mängel

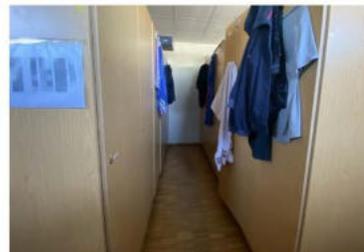
RUHERÄUME (1)

Es gibt zu wenig Ruheräume, diese sind teilweise doppelt belegt. Durch die Spinde im Raum kann es zu Unruhe kommen, wenn beispielsweise ein Raum belegt ist und jemand an seinen Spind möchte. Improvisation als Dauerlösung.

Ein Bettenspindraum ist nicht vorhanden, sodass die Oberbetten nicht ausreichend belüftet gelagert werden können.

- Verstoß ASR
- Verstoß DIN 14092
- Gesundheitsgefahr
- Funktionale Einschränkung
- Improvisation als Dauerlösung

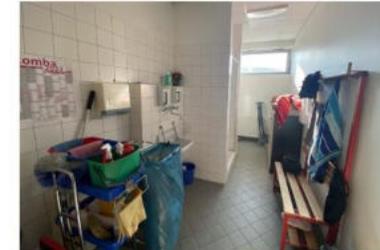
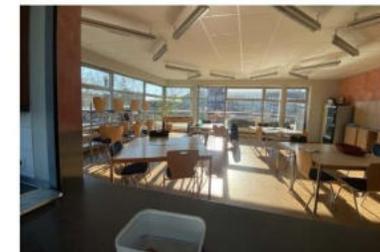
LAGER / SANITÄRRÄUME (2)

Auch im ersten Obergeschoss fehlt es an Lagerflächen. Putzmittel werden in Sanitärräumen gelagert. Lagergegenstände stehen in notwendigen Abstandsflächen.

- Verstoß ASR
- Verstoß UVV
- Funktionale Einschränkung
- Unzureichende Verkehrsfläche

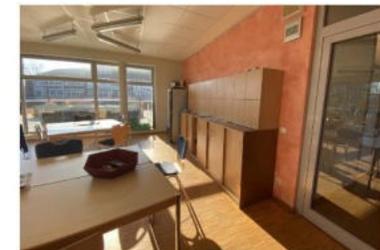
SPEISERAUM (4)

Es gibt zu wenig Essensspinde. Im Sommer heizt sich der Raum stark auf.

- Verstoß ASR
- Funktionale Einschränkung

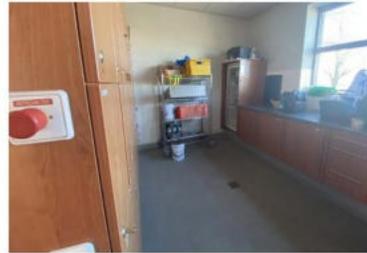
KÜCHE (5)

Die Küche ist ausreichend groß. Die Ausstattung entspricht dem Haushaltsstandard. Die Holzfu-
nieroberflächen sind nicht hygienisch. Zeitgemäß
wäre eine Ausstattung mit Edelstahloberflächen.

- Gesundheitsgefahr
- Funktionale Einschränkung

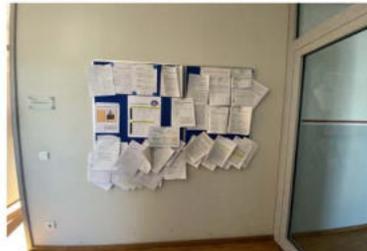
INFO-POINT (6)

Der Info-Point befindet sich im Flur, hinter einer
Türe. Aufgrund der Vielzahl der Informationen
geht die Übersichtlichkeit verloren.

- Unfallgefahr
- Brandlast in notwendigem Flur
- Funktionale Einschränkung

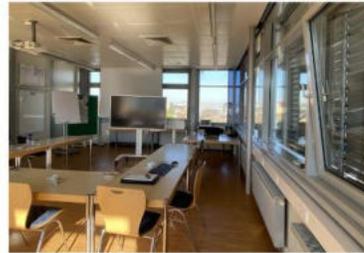
AUSBILDUNG (1)

Der Schulungsraum wurde nachträglich in drei Räume unterteilt. Der Schulungsraum ist nicht mehr direkt an den Rettungsweg angeschlossen und ist somit ein „gefangener Raum“. Es gibt weder einen Lehrmittelraum noch ein Stuhllager, sodass diese Gegenstände in den notwendigen Abstands- und Verkehrsflächen gelagert werden müssen. Es gibt keinen Raum für die Planspielplatten.

Die oberen Geschosse sind nicht barrierefrei erreichbar.

- Verstoß ASR
- Verstoß UVV
- Verstoß DIN 14092
- Funktionale Einschränkung
- Unzureichende Verkehrsfläche

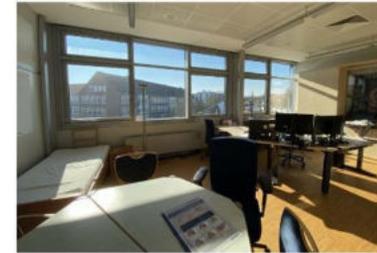
STABSRAUM (2)

Der Stabsraum wurde in einem Teil des Schulungsbereichs untergebracht. Es fehlt eine direkte Anbindung zu einer WC Anlage.

- Verstoß ASR
- Verstoß UVV
- Verstoß DIN 14092
- Funktionale Einschränkung
- Improvisation als Dauerlösung

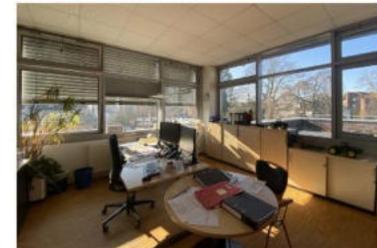
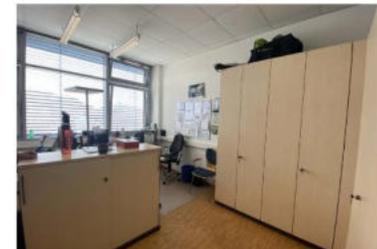
VERWALTUNG (4)

Es gibt zu wenig Büros, teilweise wurden Büros nachträglich eingebracht.

Es gibt keine Verdunklungsmöglichkeit von außen. Insgesamt sind die Büros teilweise zu klein, sodass sie nicht funktional genutzt werden können, da beispielsweise kein Platz für Pinnwände da sind.

- Verstoß ASR
- Funktionale Einschränkung
- Drangvolle Enge

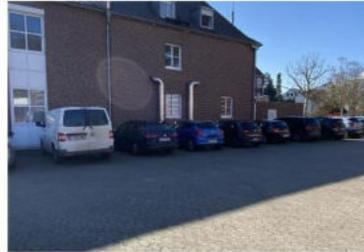
ALARMPARKEN (1)

Es gibt nicht genügend Alarmparkplätze. Man gelangt von den Parkplätzen nicht kreuzungsfrei zum Eingang des Gebäudes.

- Verstoß UVV
- Verstoß DIN 14092
- Unfallgefahr
- Verzögerung im Alarmfall
- Sicherheitsrelevante Mängel

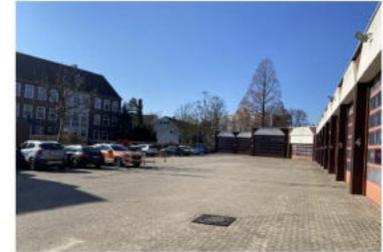
ALARMWEGE (2)

Die Alarmwege kreuzen sich zwischen anrückenden PKW, ausfahrenden Einsatzfahrzeugen und den Fahrzeugen der Hauptamtlichen Kräfte. Einsatzkräfte kreuzen fußläufig den Alahof.

- Verstoß UVV
- Verstoß DIN 14092
- Unfallgefahr
- Verzögerung im Alarmfall
- Sicherheitsrelevante Mängel

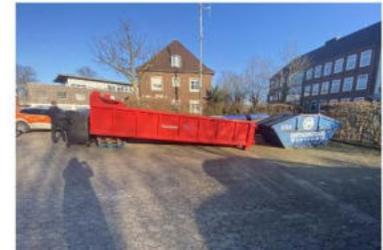
ABROLLBEHÄLTER (4)

Für den Abrollbehälter gibt es keinen eigenen Stellplatz. Dadurch werden andere notwendige Flächen funktional eingeschränkt. Eine Überdachung mit entsprechendem Bodenbelag für die Nutzung des Abrollbehälters ist notwendig.

- Verstoß DIN 14092
- Funktionale Einschränkung
- Improvisation als Dauerlösung

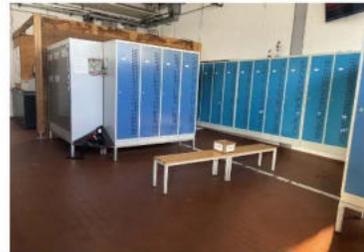
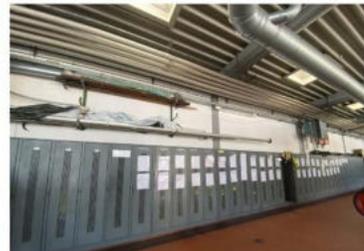
EINSATZUMKLEIDE (3)

Die Spinde sind in der Fahrzeughalle untergebracht. Dies widerspricht der DIN, den UVV und den ASR. Notwendige Verkehrswege sind nicht vorhanden, durch die Fahrzeuge besteht eine Unfallgefahr, sowie eine Gesundheitsgefahr. Es gibt keinen angeschlossenen Sanitärbereich und die notwendige Temperatur für Umkleibereiche kann nicht eingehalten werden. Eine Schwarz-Weiß-Trennung ist nicht gegeben.

Der Umkleidebereich ist nicht geschlechtsspezifisch getrennt.

- Verstoß ASR
- Verstoß UVV
- Verstoß DIN 14092
- Unfallgefahr
- Gesundheitsgefahr
- Quetschgefahr
- Kontaminationsverschleppung
- Sicherheitsrelevante Mängel
- Funktionale Einschränkung

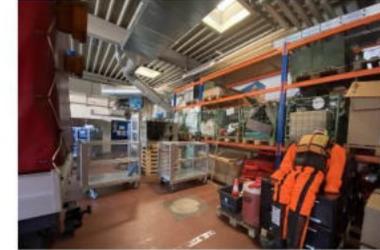
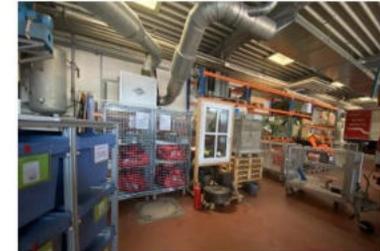
LAGER (2)

Die vorhandenen Lagerbereiche sind zu klein, sodass notwendige Verkehrsflächen und Abstandsflächen nicht eingehalten werden können.

- Verstoß UVV
- Funktionale Einschränkung
- Improvisation als Dauerlösung

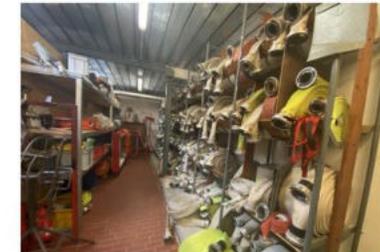
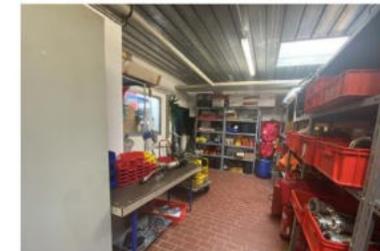
SCHLAUCHWERKSTATT (4)

Die Schlauchwerkstatt ist zu klein, notwendige Verkehrsflächen werden eingeschränkt und nicht dauerhaft freigehalten. Durch die Grenzbebauung gibt es keinen Blick nach draußen.

- Verstoß ASR
- Verstoß UVV
- Verstoß DIN 14092
- Funktionale Einschränkung
- Drangvolle Enge
- Unzureichende Verkehrsfläche
