**General Wever Kaserne Rheine**  
**WE 139202 / GESA-Nr. 90808**

**Kontaminationsuntersuchungen Phase I**

**16. Dezember 2016**

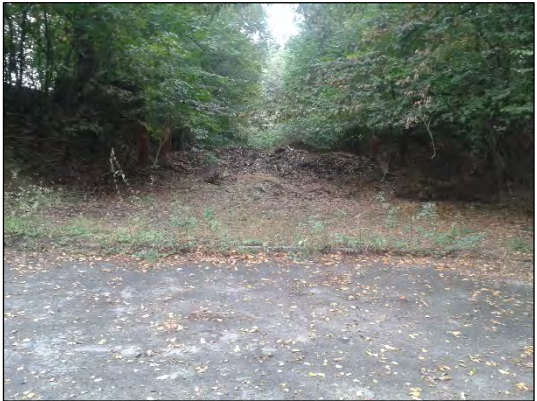
| Bereich | Beschreibung / Auffälligkeiten | Foto |
|---|---|---|
| Kleinkaliberschießanlage, Kugelfang | Der Bereich wurde in der Vergangenheit als Kleinkaliberschießanlage genutzt und ist heute sehr stark zugewachsen. Projektile sind nicht mehr zu erkennen. | |

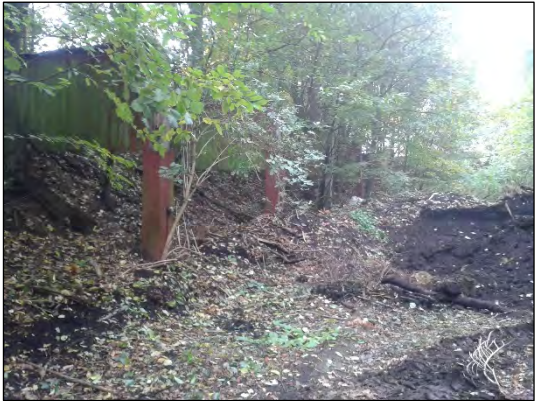
| Bereich | Beschreibung / Auffälligkeiten | Foto |
|---|---|---|
| Kleinkaliberschießanlage, Schutzwälle | An den westlichen und östlichen Flanken der Schießanlage befinden sich Schutzwälle. Es ist nicht bekannt, aus welchem Material diese aufgeschüttet wurden. Oberflächennah sind umgelagerte dunkelbraune Sande erkennbar. Es wurden keine Auffälligkeiten festgestellt. | |

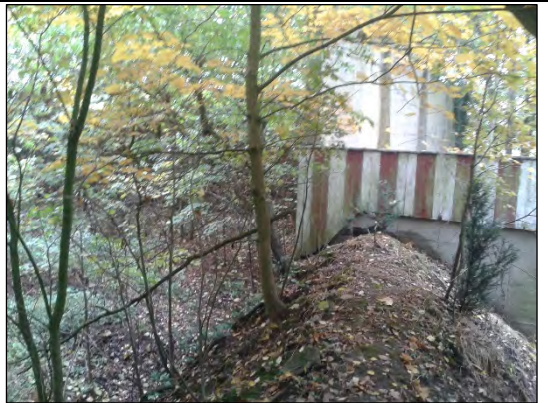
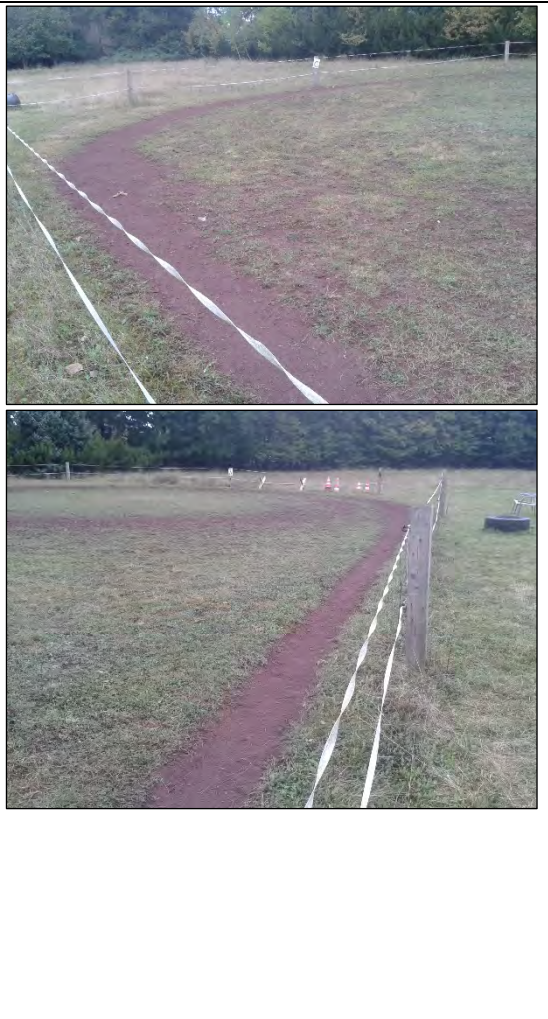
| Bereich | Beschreibung / Auffälligkeiten | Foto |
|---|---|---|
| <p>ehem. Sportplatz mit Kugelstoßanlage und 100-m-Laufbahn</p> | <p>Die Bereiche des ehemaligen Sportplatzes sowie der Kugelstoßanlage und der Laufbahn sind heute überwachsen und werden als Grünfläche genutzt, auf der teilweise Pferde grasen und longiert werden. Lokal ist deutlich die rötliche alte Oberfläche der alten Sportanlagen zu erkennen.</p> | |

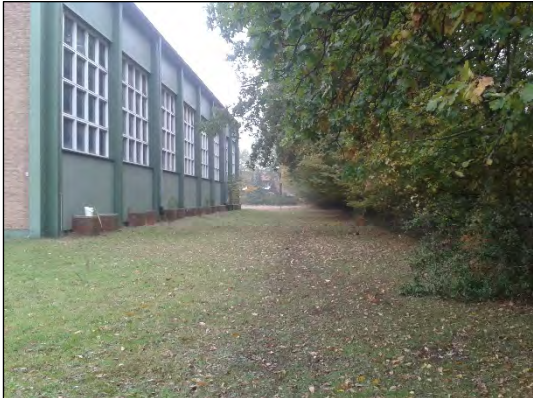
| Bereich | Beschreibung / Auffälligkeiten | Foto |
|---|---|---|
| | Die 100-m-Laufbahen hinter Gebäude G 65a | |

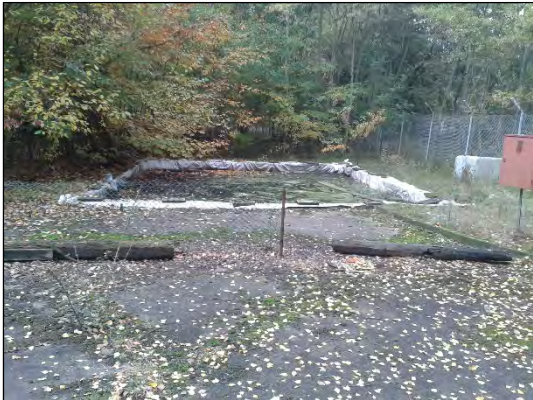
| Bereich | Beschreibung / Auffälligkeiten | Foto |
|---|---|---|
| Kanisterlager, G45 / 46 | Die beiden Lagerbereiche bestehen aus Betonwannen, die augenscheinlich dicht sind (Ansammlung von Niederschlagswasser). In diesen Wannen wurden in der Vergangenheit Benzin-kanister gelagert. Es wurden keine Auffälligkeiten festgestellt. | |

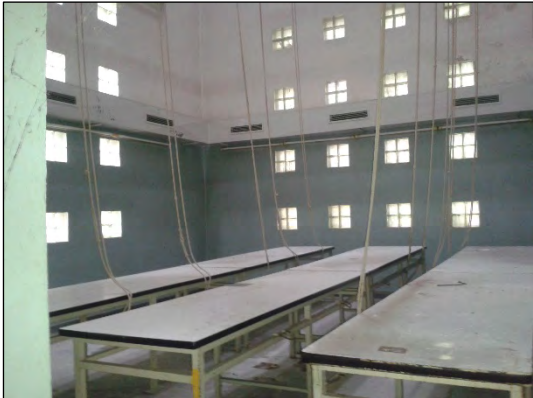
| Bereich | Beschreibung / Auffälligkeiten | Foto |
|---|---|---|
| Fallschirmreinigung, G48b | Der Bereich, der im Altlastenplan der Stadt Rheine als Wäscherei ausgewiesen ist, stellte sich im Rahmen der Ortsbegehung als Fallschirmreinigung heraus. Auffälligkeiten konnten nicht festgestellt werden. | |

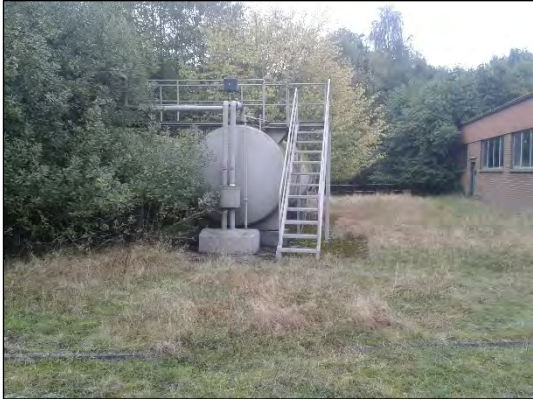
| Bereich | Beschreibung / Auffälligkeiten | Foto |
|---|---|---|
| oberirdische Heizöltanks, G4c | Die oberirdischen Heizöltanks befinden sich auf einer unversiegelten Fläche. Es wurden keine Auffälligkeiten festgestellt. | |

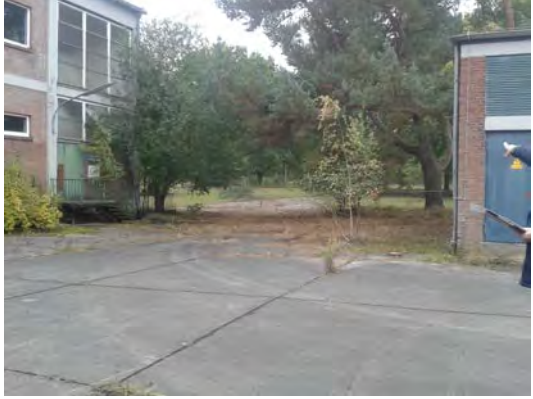
| Bereich | Beschreibung / Auffälligkeiten | Foto |
|---|---|---|
| ehem. Unterirdische Heizöltanks, südl. G4a | Gemäß vorliegender Unterlagen befanden sich südlich des Gebäudes 4a in der Vergangenheit Heizöltanks. Diese sollen freistehend in einer Betonwanne gestanden haben, die in den Boden eingelassen war. Nähere Informationen liegen nicht vor. Es wurden keine Auffälligkeiten festgestellt. | |

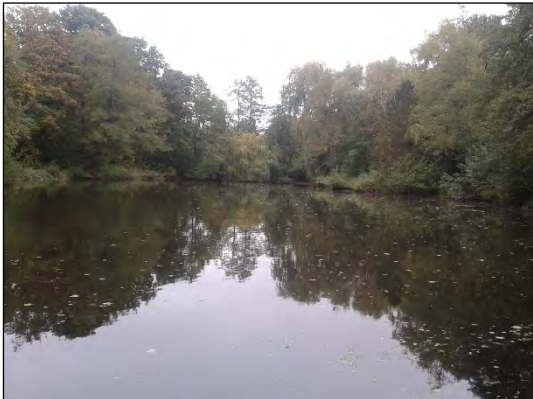
| Bereich | Beschreibung / Auffälligkeiten | Foto |
|---|---|---|
| Teich | Der Teich befindet sich im südöstlichen Teil des Unterkunftsbereichs und ist im Südosten und Norden an den Bachlauf angeschlossen, der vom östlichen Bereich der Freifläche die Schorlemerstraße kreuzend die Liegenschaft in einem nordwestlichen Bogen durchläuft. Es handelt sich um einen künstlich angelegten Teich. | |

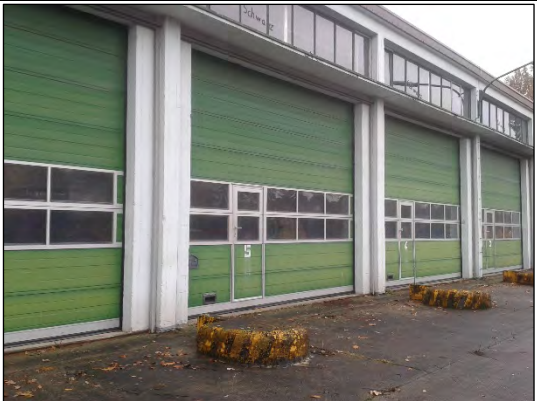
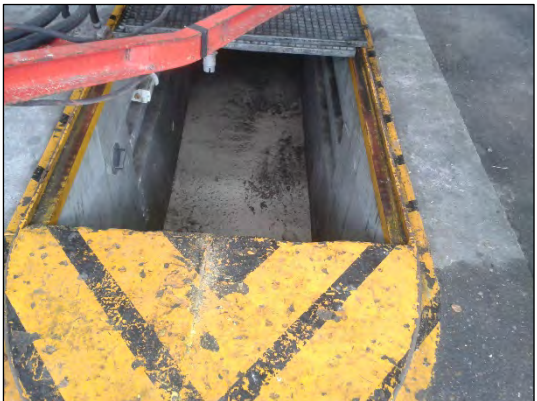
| Bereich | Beschreibung / Auffälligkeiten | Foto |
|---|---|---|
| ehem. Lkw-Werkstatt, G44 | Im Innenbereich der ehem. Lkw-Werkstatt des Gebäudes 44 befinden sich eine Reihe von Wartungsgruben. Aufgrund der aktuellen Nutzung sind die Gruben schlecht einsehbar. Im begehbaren Bereich wurden keine Auffälligkeiten festgestellt. | |

| Nr. | Beschreibung | Flächen-<br>größe<br>ca. [m²] | Risikobewertung<br>Tauw | Gefahren-<br>kategorie | Geplanter<br>Untersuchungsumfang |
|---|---|---|---|---|---|
| 7 | Kfz-Werkstatt | 300 m² | mittleres Risiko<br>es liegen keine Infor-<br>mationen zu den<br>genauen Tätigkeiten<br>vor | E | 3 RKS, Feststoffanalytik auf MKW<br>und BTEX<br>Ausbau der Bohransatzpunkte zu<br>provisorischen Bodenluftmess-<br>stellen, Probenahme und Analytik<br>auf BTEX |

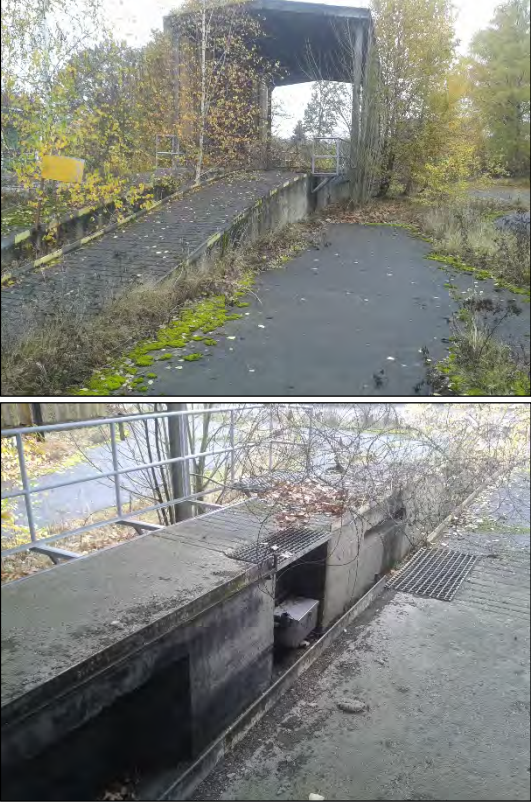
| Bereich | Beschreibung / Auffälligkeiten | Foto |
|---|---|---|
| Ölwechselrampe, G57 | <p>Auf der Ölwechselrampe, die nach Datenlage mit einem unterirdischen Sammeltank ausgestattet ist, wurden in der Vergangenheit Ölwechsel an LKW vorgenommen.</p> <p>Eine oberirdische Ölsammelleitung ist erkennbar, die genaue Lage und der Zustand des Sammel-tanks sind nicht bekannt.</p> | |

| Nr. | Beschreibung | Flächen-<br>größe<br>ca. [m <sup>2</sup> ] | Risikobewertung<br>Tauw | Gefahren-<br>kategorie | Geplanter<br>Untersuchungsumfang |
|---|---|---|---|---|---|
| 4 | Öltank Rampe | 50 m <sup>2</sup> | Mittleres Risiko, da voraussichtlich umfangreiche Ölwechselerarbeiten stattgefunden haben. Über den dokumentierten unterirdischen Altöltank liegen keine Informationen vor. | E | 3 RKS, Feststoffanalytik auf MKW |

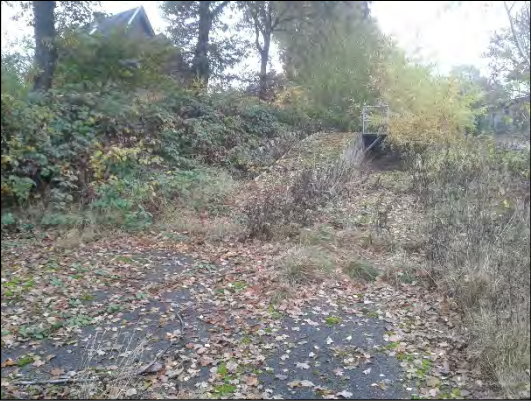
| Bereich | Beschreibung / Auffälligkeiten | Foto |
|---|---|---|
| Wartungsrampen | <p>Zu diesen Rampen liegen keine näheren Informationen vor. Es wird davon ausgegangen, dass hier keine größeren Reparaturen oder Ölwechsel vorgenommen wurden. Es wurden keine Auffälligkeiten festgestellt.</p> | |

| Nr. | Beschreibung | Flächen-<br>größe<br>ca. [m <sup>2</sup> ] | Risikobewertung<br>Tauw | Gefahren-<br>kategorie | Geplanter<br>Untersuchungsumfang |
|---|---|---|---|---|---|
| 1, 2 | Wartungsrampen | 100 m <sup>2</sup> | 2 Rampen, kein Risiko abzuleiten | A | keine Untersuchungen erforderlich |

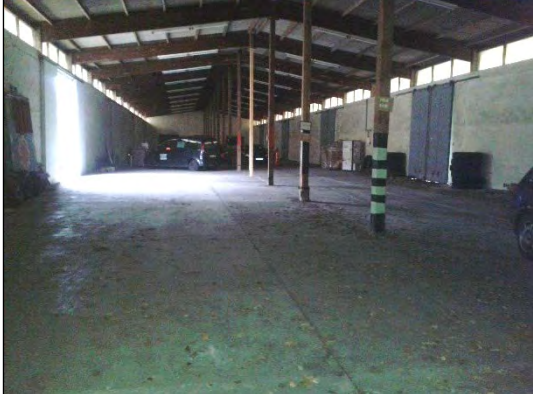
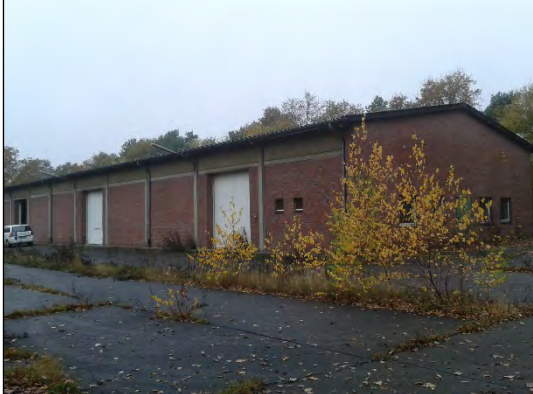
| Bereich | Beschreibung / Auffälligkeiten | Foto |
|---|---|---|
| Lagerhallen,<br>G41 | <p>Die Lagerhalle wird derzeit von der Stadt Rheine genutzt, um beschlagnahmte Fahrzeuge unterzustellen. Es ist nicht bekannt, wofür die Halle in der Vergangenheit genutzt wurde. Es wurden keine Auffälligkeiten festgestellt.</p> | <br> |

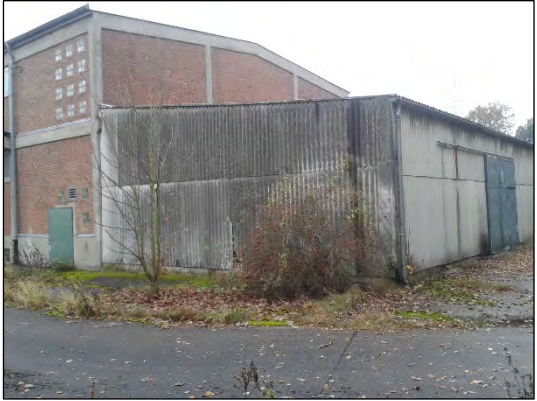
| Bereich | Beschreibung / Auffälligkeiten | Foto |
|---|---|---|
| Lagerhallen, G51/52 | Das voll unterkellerte Gebäude besteht aus mehreren Lagerhallen, die derzeit nicht genutzt werden. An der Nord- und der Südseite befinden sich Rampen. Der Anbau (G52) besteht aus Asbestzement. Weitere Auffälligkeiten wurden nicht festgestellt. | |

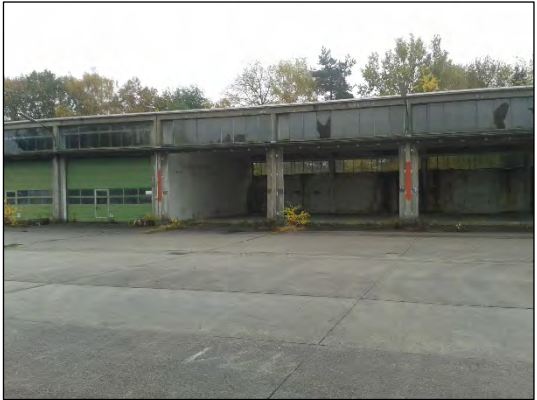
| Bereich | Beschreibung / Auffälligkeiten | Foto |
|---|---|---|
| offener Unterstand, G42 | Der offene Unterstand des Gebäudes 42 wird derzeit nicht genutzt. Die ehemalige Nutzung ist unbekannt. Es wurden keine Auffälligkeiten festgestellt. | |

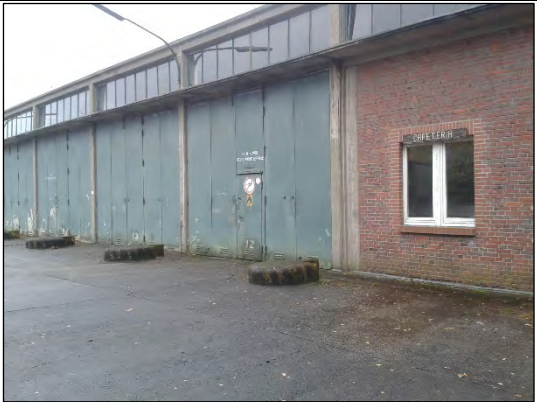
| Bereich | Beschreibung / Auffälligkeiten | Foto |
|---|---|---|
| ehem. Materiallager, G42 | Die Hallen des ehemaligen Materiallagers werden aktuell durch die Fa. Lüttmann (Sportplatzbetreiber) zur Lagerung diverser Gerätschaften und Fahrzeuge genutzt. An der Westseite des Gebäudes befindet sich die ehemalige Stromspeisung. In dem Gebäudekomplex war früher außerdem eine Kantine / Cafeteria untergebracht. Auffälligkeiten wurden nicht festgestellt. | |

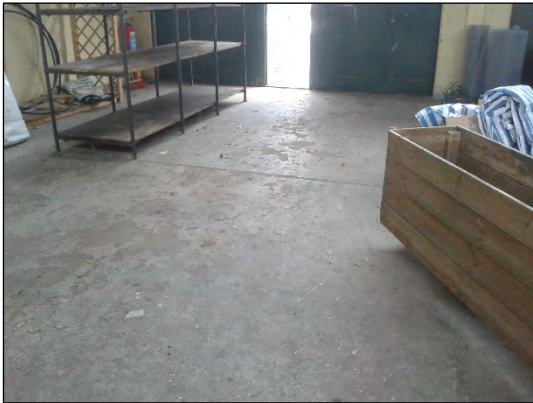
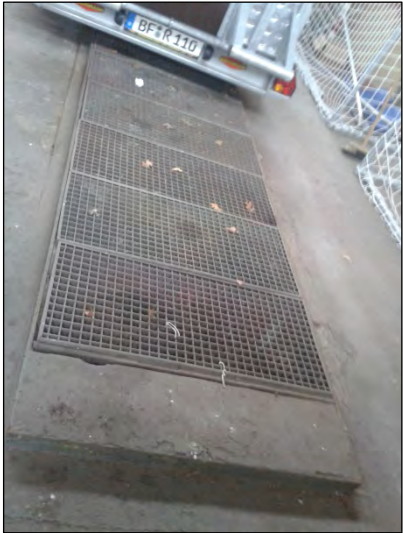
| Bereich | Beschreibung / Auffälligkeiten | Foto |
|---|---|---|
| ehem. Lackierhalle, G42 | <p>Die ehemalige Spritz-/Lackierhalle befindet sich im Gebäudekomplex G42 und wird derzeit ebenfalls durch die Fa. Lüttmann genutzt. Heute sind bis auf einen Bodeneinlauf keine technischen Einrichtungen einer Lackieranlage mehr vorhanden. Im Rahmen der Begehung wurden keine Farbreste oder sonstigen Auffälligkeiten festgestellt.</p> <p>Bodeneinlauf in der ehemaligen Lackierhalle</p> | <br> |

| Nr. | Beschreibung | Flächen-<br>größe<br>ca. [m²] | Risikobewertung<br>Tauw | Gefahren-<br>kategorie | Geplanter<br>Untersuchungsumfang |
|---|---|---|---|---|---|
| 6 | Spritzhalle /<br>Lackiererei | 50 m² | mittleres Risiko<br>augenscheinlich<br>waren keine Verun-<br>reinigungen erkenn-<br>bar; aufgrund des<br>vermuteten Umgangs<br>mit Lösemitteln be-<br>steht hier weiterer<br>Untersuchungsbedarf | E | 3 RKS, Feststoffanalytik auf LCKW<br>und BTEX<br>Ausbau der Bohransatzpunkte zu<br>provisorischen Bodenluftmess-<br>stellen, Probenahme und Analytik<br>auf LCKW und BTEX |

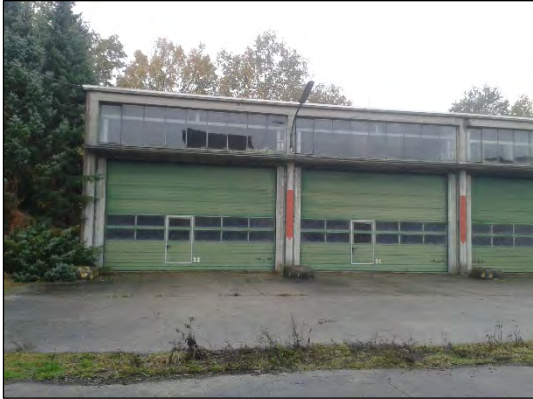
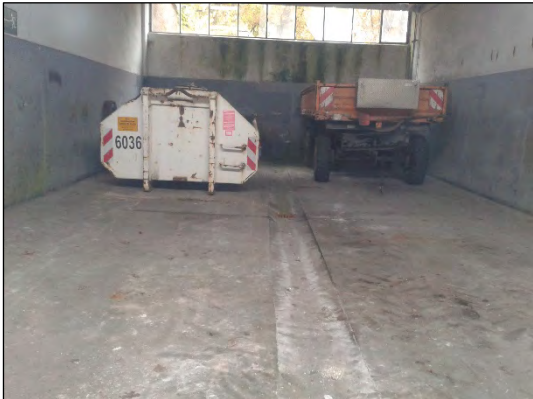
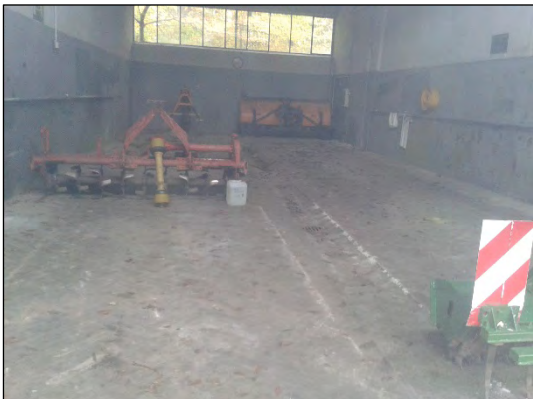
| Bereich | Beschreibung / Auffälligkeiten | Foto |
|---|---|---|
| Lagerhalle /<br>ehem. Wasch-<br>halle, G43 | <p>Im östlichen Teil des Lagerhallenkomplexes (1. und 2. Hallentor) war nach Datenlage eine Waschstraße untergebracht. Technische Einrichtungen der Waschstraße sind mit Ausnahme einer Ablaufrinne heute nicht mehr vorhanden. Aktuell werden die Hallen vom Tiefbauamt zur Lagerung von Gerätschaften genutzt. Auffälligkeiten wurden nicht festgestellt.</p> | |

| Nr. | Beschreibung | Flächen-<br>größe<br>ca. [m²] | Risikobewertung<br>Tauw | Gefahren-<br>kategorie | Geplanter<br>Untersuchungsumfang |
|---|---|---|---|---|---|
| 5 | Waschstraße | 100 m² | geringes Risiko<br>Im Rahmen der Orts-<br>begehungen konnten<br>keine konkreten Ver-<br>dachtsmomente<br>festgestellt werden. | E | 3 RKS, Feststoffanalytik auf MKW<br>und LCKW, Ausbau der Bohran-<br>satzpunkte zu provisorischen<br>Bodenluftmessstellen, Probenahme<br>und Analytik auf LCKW |

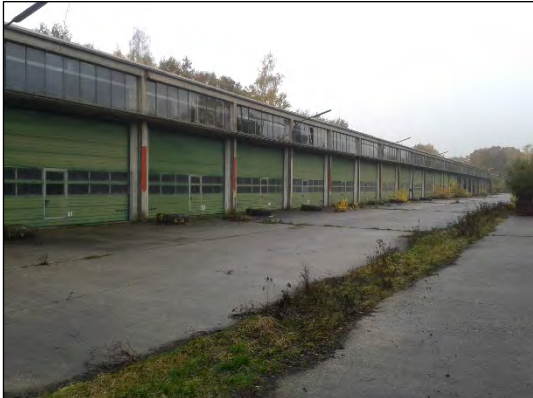
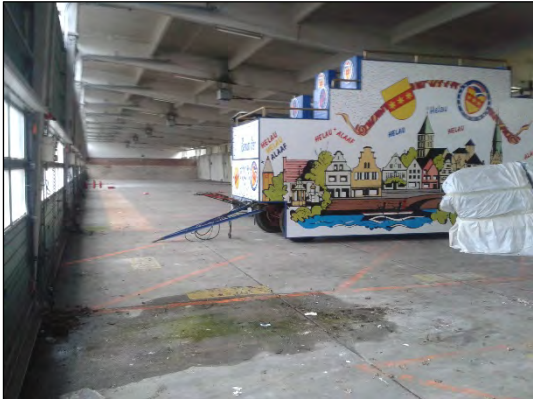
| Bereich | Beschreibung / Auffälligkeiten | Foto |
|---|---|---|
| Lagerhalle,<br>G43 | <p>Der Lagerhallenkomplex steht aktuell überwiegend leer. In der Vergangenheit wurden die Hallen als Lkw-Garagen genutzt. Auffälligkeiten wurden nicht festgestellt.</p> <p>Temporär abgestellte Karnevalswagen</p> | |

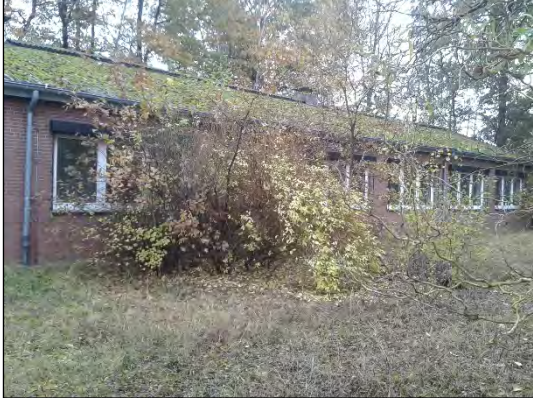
| Bereich | Beschreibung / Auffälligkeiten | Foto |
|---|---|---|
| Verwaltung /<br>Kleider-<br>kammer | <p>Nach Datenlage wurde dieses Gebäude, das sich östlich von G43 befindet, als Verwaltungsgebäude und Kleiderkammer genutzt. Im Rahmen der Begehung war das Gebäude nicht zugänglich. Von außen wurden keine Auffälligkeiten festgestellt.</p> | |

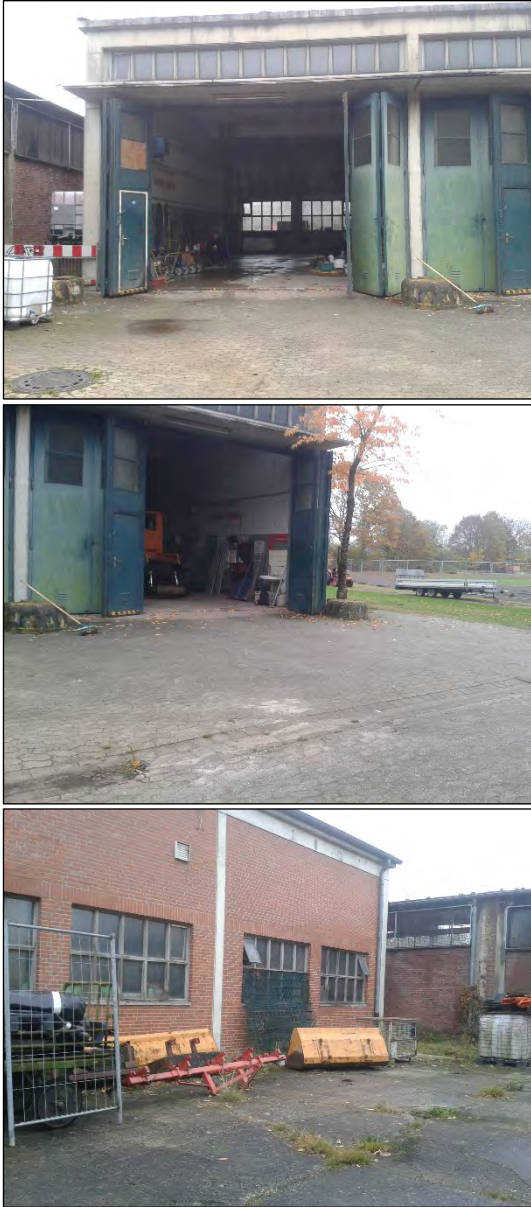
| Bereich | Beschreibung / Auffälligkeiten | Foto |
|---|---|---|
| <p>Hobby-Werkstatt, G68</p> | <p>Die Hobby-Werkstatt wird derzeit durch die Fa. Garten- und Landschaftsbau Lüttmann für Reparaturarbeiten und zur Lagerung diverser Gerätschaften, Werk- und Fahrzeuge genutzt. Vor dem westlichen Tor befindet sich ein Öl-abscheider. Gemäß eines Schildes im Innenraum wurde hier in der Vergangenheit Altöl gelagert. Im Innenraum ist außerdem eine Wartungsgrube vorhanden. Der Bereich machte einen insgesamt eher unordentlichen Eindruck, konkrete Verdachtspunkte konnten jedoch nicht festgestellt werden.</p> <p>Rückseite der Hobbywerkstatt</p> | |

| Nr. | Beschreibung | Flächen-<br>größe<br>ca. [m²] | Risikobewertung<br>Tauw | Gefahren-<br>kategorie | Geplanter<br>Untersuchungsumfang |
|---|---|---|---|---|---|
| 8 | (Hobby-)Werkstatt | 100 m² | mittleres Risiko<br>die aktuelle Nutzung<br>ließ sich im Rahmen<br>der Ortsbegehungen<br>ableiten, zur ehema-<br>ligen Nutzung liegen<br>keine Informationen<br>vor | E | 3 RKS, Feststoffanalytik auf MKW<br>und BTEX<br>Ausbau der Bohransatzpunkte zu<br>provisorischen Bodenluftmess-<br>stellen, Probenahme und Analytik<br>auf BTEX |

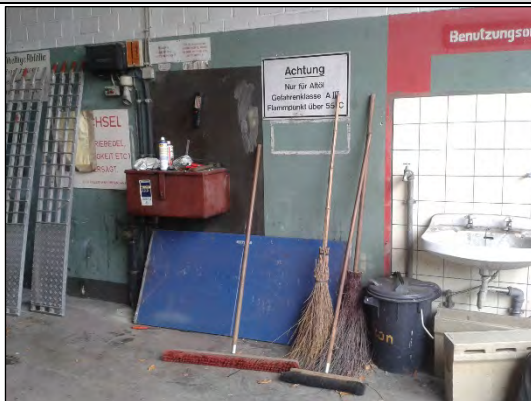
| Bereich | Beschreibung / Auffälligkeiten | Foto |
|---|---|---|
| | ehemalige Sammelfläche Altöl | |

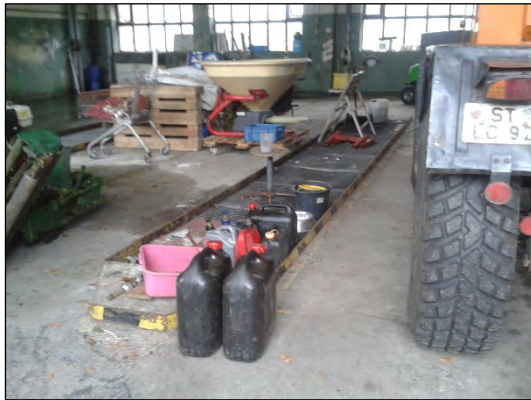
| Bereich | Beschreibung / Auffälligkeiten | Foto |
|---|---|---|
| | Wartungsgrube, daneben Ölbehälter | |

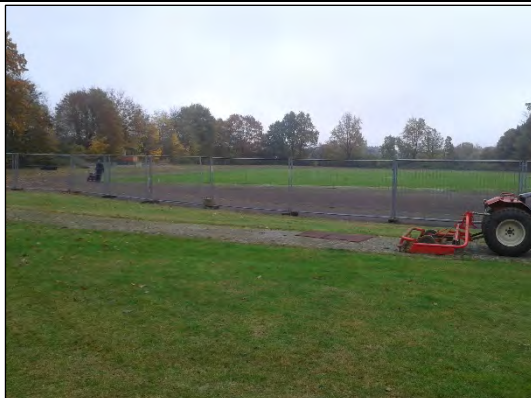
| Bereich | Beschreibung / Auffälligkeiten | Foto |
|---|---|---|
| Sportplatz | Der Sportplatz im südlichen Teil des Technikbereichs besteht aus einer umlaufenden Kunststoff-Laufbahn („Tartanbahn“) und einer innen liegenden Rasenfläche. Aufgrund der Beschaffenheit der Laufbahn kann das Vorhandensein dioxinhaltiger Aschen ausgeschlossen werden. | |

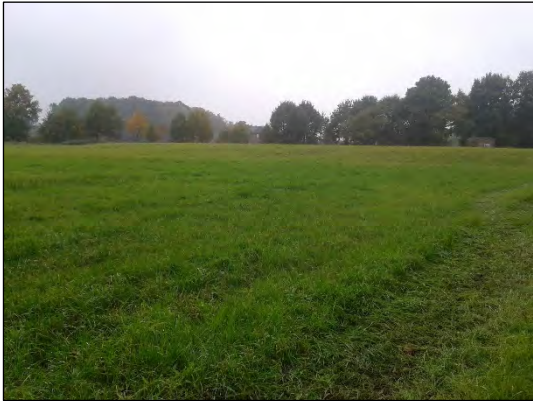
| Bereich | Beschreibung / Auffälligkeiten | Foto |
|---|---|---|
| Freifläche | Der Bereich der Grünfläche südlich des Sportplatzes ist im Vergleich zum umliegenden Gelände leicht erhöht. Es wird vermutet, dass es sich hier um eine Verfüllung mit anthropogenem Material handelt. Im Rahmen einer Untersuchungskampagne der Stadt Rheine wurden auf dem südöstlichen Bereich der Grünfläche Hinweise auf PAK-(?)-haltige Auffüllungen gefunden. | |

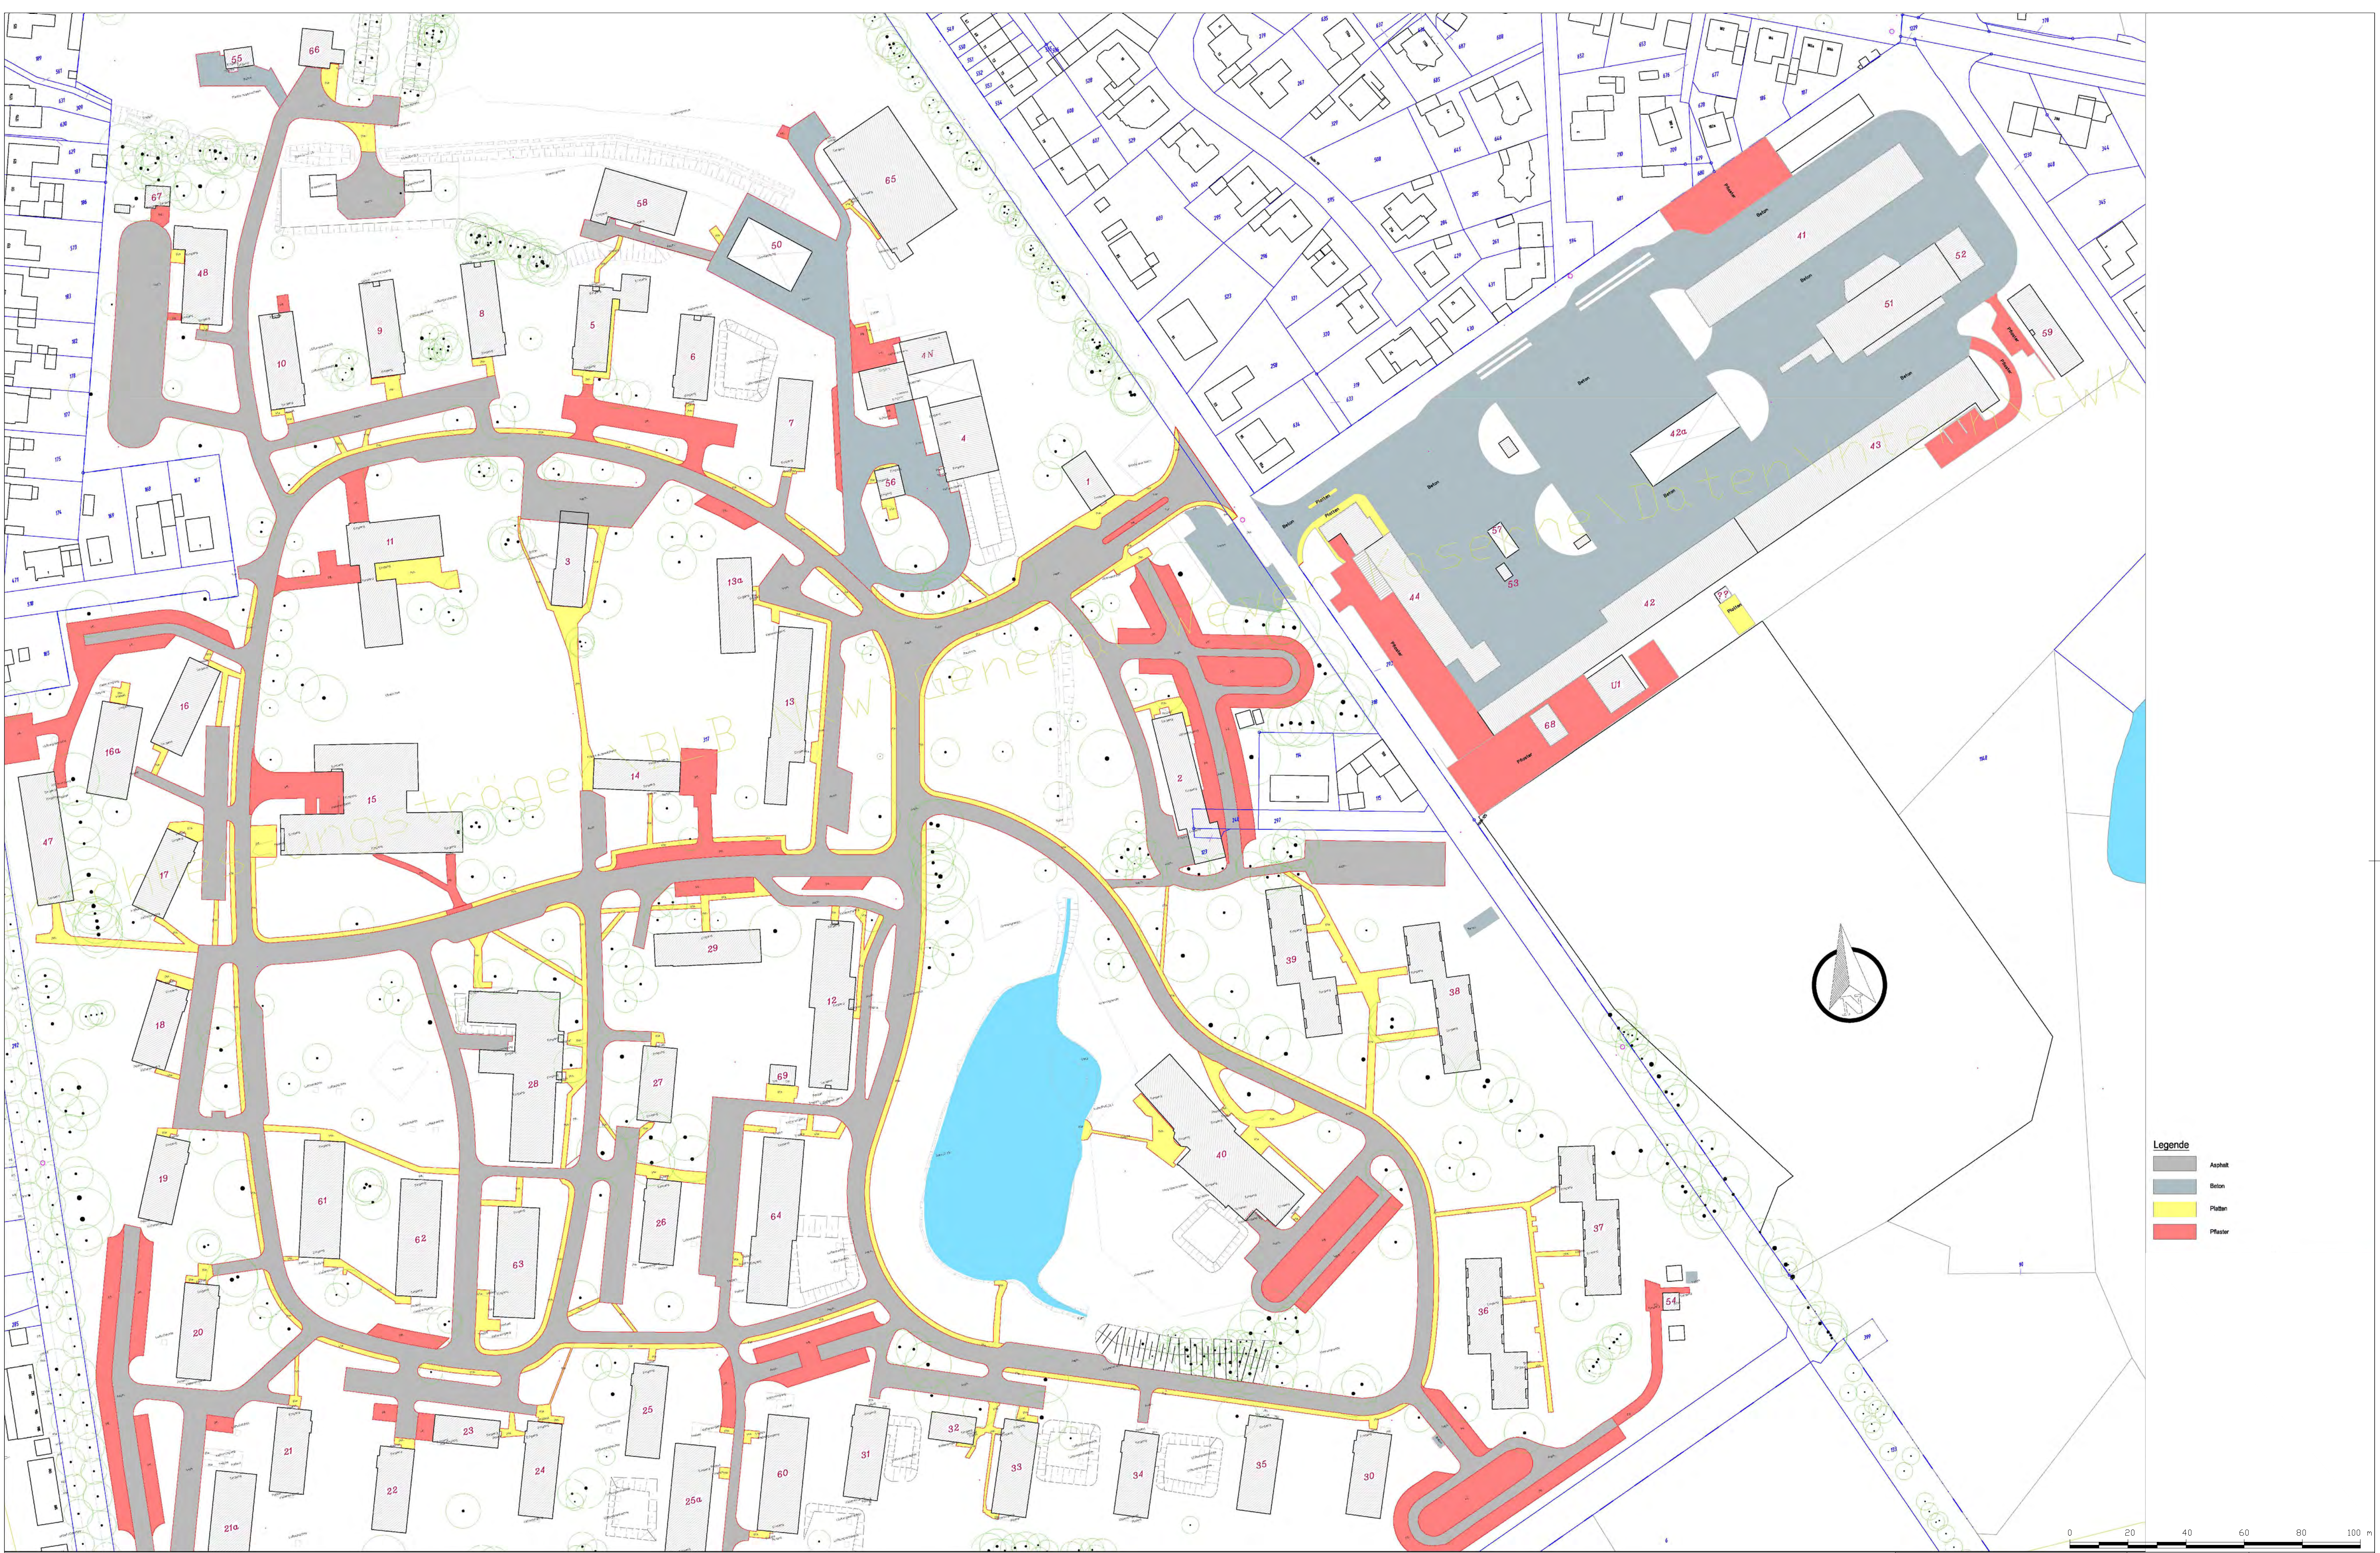
Übersichtsplan Versiegelungssituation

Zur Überprüfung der Versiegelungssituation im Rahmen der Ortsbegehungen wurde der vom BLB NRW mit Datum vom 15.12.2015 erstellte Lageplan mit Darstellung der vorhandenen Oberflächenversiegelungs- bzw. Befestigungsarten herangezogen [15]. Im Endergebnis kann die dargestellte Situation bestätigt werden. Der Lageplan „Oberflächenversiegelung“ ist als Anlage 3 beigefügt.

Die mit Beton/-platten versiegelten Flächen sind in der Regel noch voll funktionsfähig. Der größte Teil der asphaltierten Flächen ist ebenfalls noch funktionsfähig. In Teilbereichen, z. B. auf dem Parkplatz westlich Gebäude 55, ist die Asphaltoberfläche stark rissig und durch aufkommende Vegetation überdeckt. Die Versiegelungen durch Platten/Pflastersteine sind ebenfalls durch aufkommende Vegetation kaum im Gelände erkennbar.
