**General Wever Kaserne Rheine
WE 139202 / GESA-Nr. 90808**

Kontaminationsuntersuchungen Phase I

16. Dezember 2016

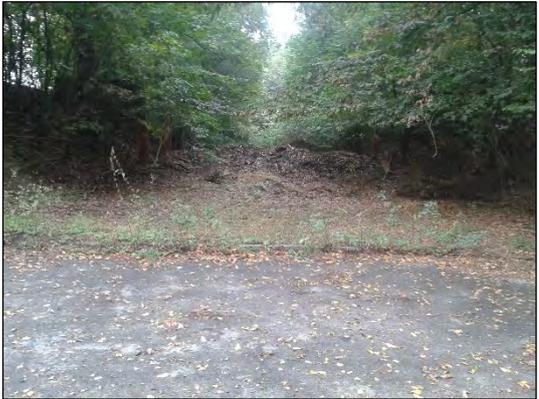
Bereich	Beschreibung / Auffälligkeiten	Foto
<i>Unterkunftsbereich (West)</i>		
Kleinkaliberschießanlage, Kugelfang	Der Bereich wurde in der Vergangenheit als Kleinkaliberschießanlage genutzt und ist heute sehr stark zugewachsen. Projektile sind nicht mehr zu erkennen.

21, 24	KK-Schießanlage	1.500 m ²	kein Risiko abzuleiten	A	keine Untersuchungen erforderlich
22, 23	KK-Schießanlage, Schutzwälle	1.000 m ²	geringes Risiko Es ist nicht bekannt, aus welchem Material die Wälle bestehen (vermutlich reiner Sand).	E	4 Handbohrungen à ca. 3 m, Analytik anhand von Mischproben gemäß LAGA
25	Trafo	100 m ²	geringes Risiko Im Bereich von alten Transformatoren ist grundsätzlich davon auszugehen, dass PCB-haltige Öle ein- gesetzt wurden.	E	2 RKS, Feststoffanalytik auf PCB und MKW

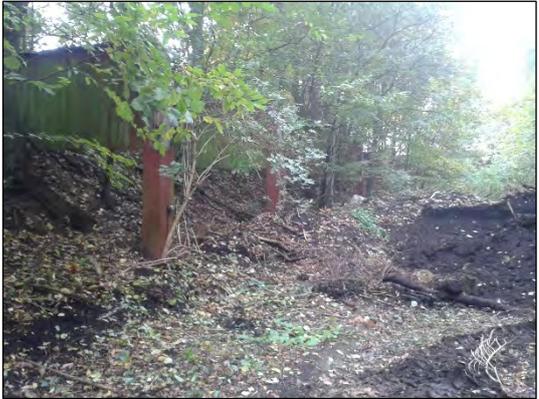
Kleinkaliberschießanlage, Schutzwälle	An den westlichen und östlichen Flanken der Schießanlage befinden sich Schutzwälle. Es ist nicht bekannt, aus welchem Material diese aufgeschüttet wurden. Oberflächennah sind umgelagerte dunkelbraune Sande erkennbar. Es wurden keine Auffälligkeiten festgestellt.

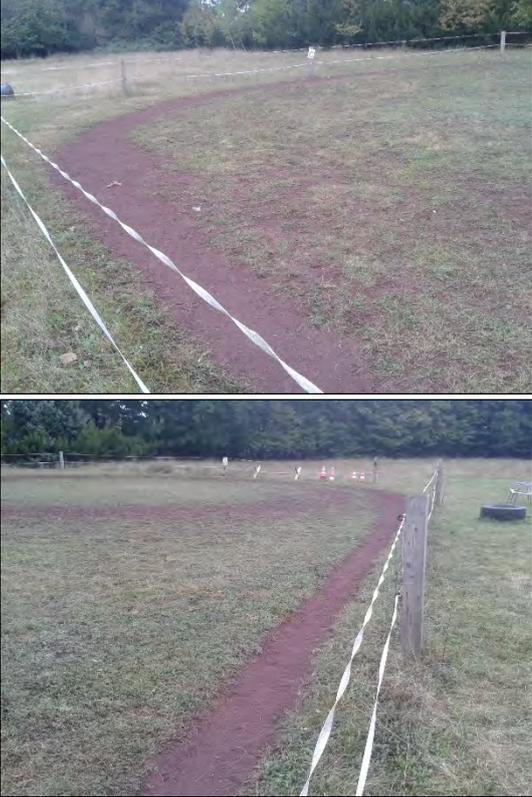
<p>ehem. Sportplatz mit Kugelstoßanlage und 100-m-Laufbahn</p>	<p>Die Bereiche des ehemaligen Sportplatzes sowie der Kugelstoßanlage und der Laufbahn sind heute überwachsen und werden als Grünfläche genutzt, auf der teilweise Pferde grasen und longiert werden. Lokal ist deutlich die rötliche alte Oberfläche der alten Sportanlagen zu erkennen.</p>

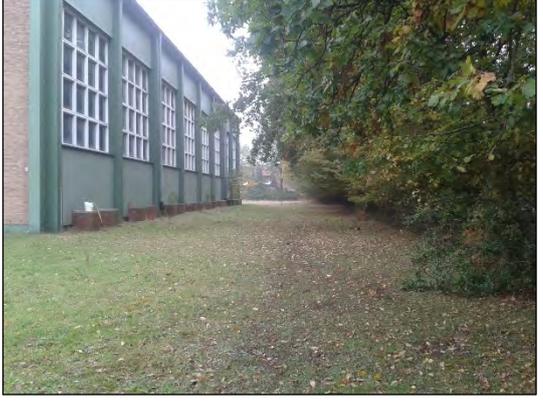
Bereich	Beschreibung / Auffälligkeiten	Foto
	Die 100-m-Laufbahen hinter Gebäude G 65a

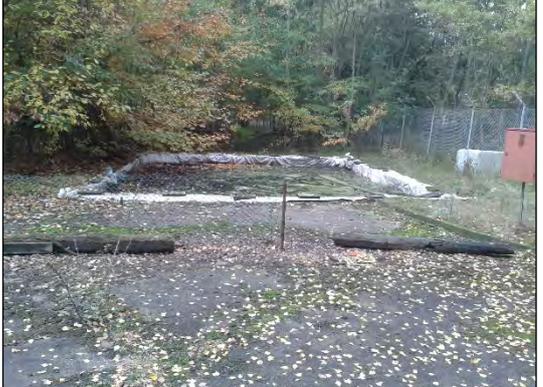
Trafo, G66a/b	Nähere Informationen zum Baujahr und zum eventuellen Einsatz PCB-haltiger Öle liegen nicht vor. Weiterhin ist nicht bekannt, ob der Trafo noch in Betrieb ist. Es wurden keine Auffälligkeiten festgestellt.	Kein Foto vorhanden
Kanisterlager, G45 / 46	Die beiden Lagerbereiche bestehen aus Betonwannen, die augenscheinlich dicht sind (Ansammlung von Niederschlagswasser). In diesen Wannen wurden in der Vergangenheit Benzin-kanister gelagert. Es wurden keine Auffälligkeiten festgestellt.

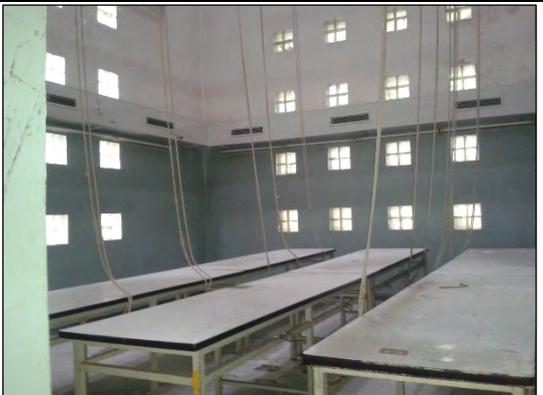
Fallschirmreinigung, G48b	Der Bereich, der im Altlastenplan der Stadt Rheine als Wäscherei ausgewiesen ist, stellte sich im Rahmen der Ortsbegehung als Fallschirmreinigung heraus. Auffälligkeiten konnten nicht festgestellt werden.

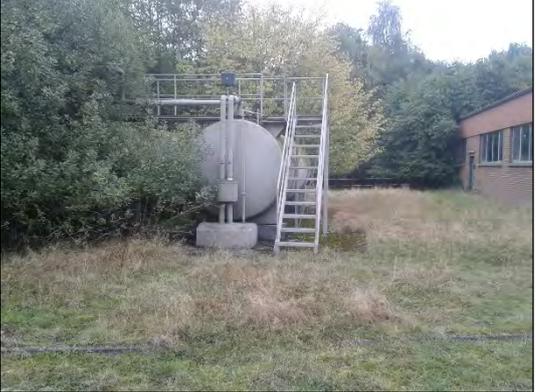
Bereich	Beschreibung / Auffälligkeiten	Foto
<p>oberirdische Heizöltanks, G4c</p>	<p>Die oberirdischen Heizöltanks befinden sich auf einer unversiegelten Fläche. Es wurden keine Auffälligkeiten festgestellt.</p>

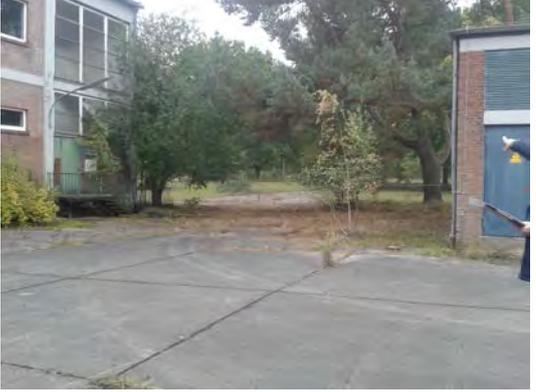
<p>ehem. Unterirdische Heizöltanks, südl. G4a</p>	<p>Gemäß vorliegender Unterlagen befanden sich südlich des Gebäudes 4a in der Vergangenheit Heizöltanks. Diese sollen freistehend in einer Betonwanne gestanden haben, die in den Boden eingelassen war. Nähere Informationen liegen nicht vor. Es wurden keine Auffälligkeiten festgestellt.</p>

15	„unterirdische Öltanks“	200 m ²	geringes Risiko Die Tanks standen nach derzeitigem Kenntnisstand in Betonwannen.	E	3 RKS, Feststoffanalytik auf MKW
16	Kohlelager	500 m ²	kein Risiko abzuleiten	E	keine Untersuchungen erforderlich

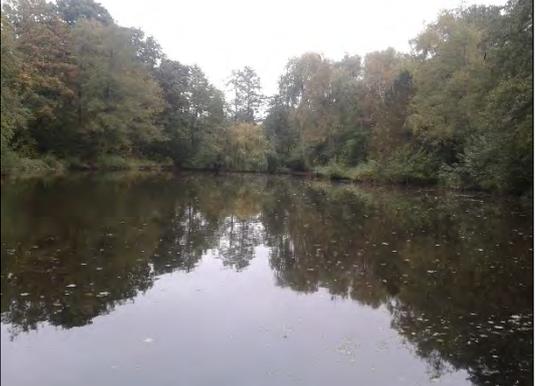
<p>Teich</p>	<p>Der Teich befindet sich im südöstlichen Teil des Unterkunftsbereichs und ist im Südosten und Norden an den Bachlauf angeschlossen, der vom östlichen Bereich der Freifläche die Schorlemerstraße kreuzend die Liegenschaft in einem nordwestlichen Bogen durchläuft. Es handelt sich um einen künstlich angelegten Teich.</p>

37	Teichschlamm	3.000m²	geringes Risiko Der an den Teich angeschlossene Bach verläuft im Bereich der vermuteten Verfüllung östlich der Schorlemerstraße (Freifläche). Daher besteht der generelle Verdacht, dass Schadstoffe bis in den Teich verfrachtet werden.	E	1 Sedimentprobe am Zulauf zum Teich, Feststoffanalytik auf PAK, MKW, Schwermetalle

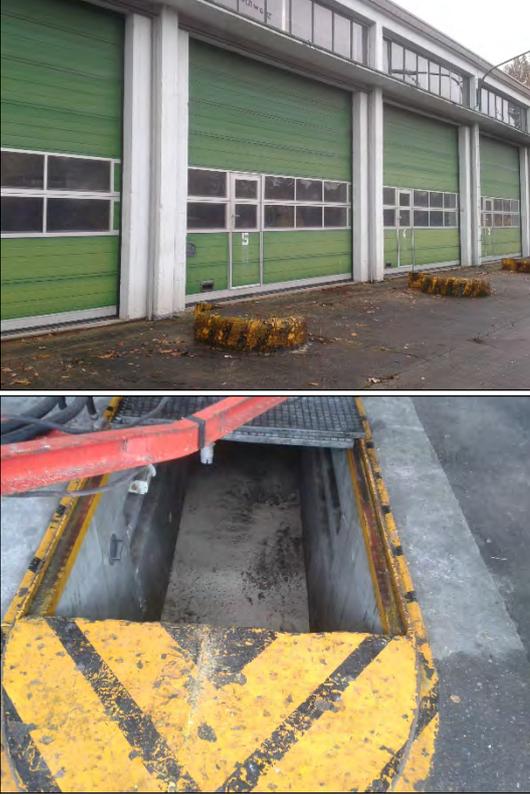
<i>Technikbereich (Ost)</i>		
ehem. Lkw-Werkstatt, G44	<p>Im Innenbereich der ehem. Lkw-Werkstatt des Gebäudes 44 befinden sich eine Reihe von Wartungsgruben. Aufgrund der aktuellen Nutzung sind die Gruben schlecht einsehbar. Im begehbaren Bereich wurden keine Auffälligkeiten festgestellt.</p>

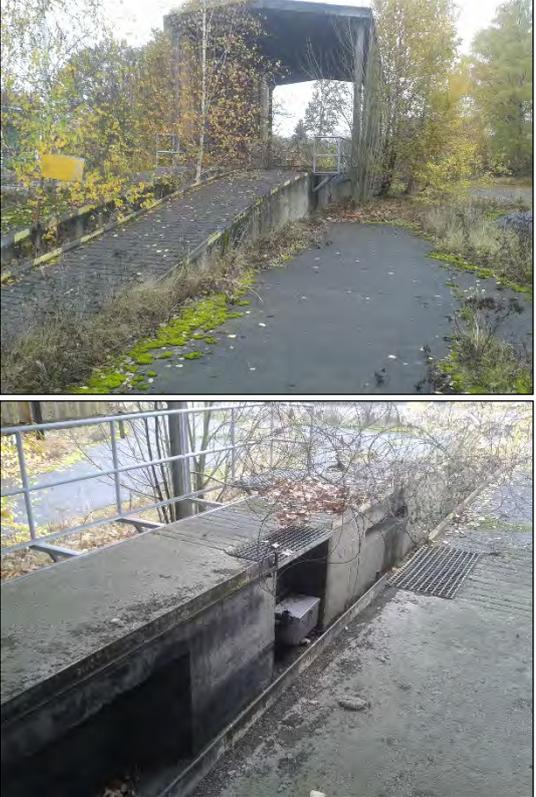
Bereich	Beschreibung / Auffälligkeiten	Foto
	<p>aktuellen Situation nicht rekonstruiert werden, da die Tankstelle vollständig zurückgebaut wurde. Es wurden keine Auffälligkeiten festgestellt.</p>	
<p>Ölwechselrampe, G57</p>	<p>Auf der Ölwechselrampe, die nach Datenlage mit einem unterirdischen Sammeltank ausgestattet ist, wurden in der Vergangenheit Ölwechsel an LKW vorgenommen.</p> <p>Eine oberirdische Ölsammelleitung ist erkennbar, die genaue Lage und der Zustand des Sammel-tanks sind nicht bekannt.</p>

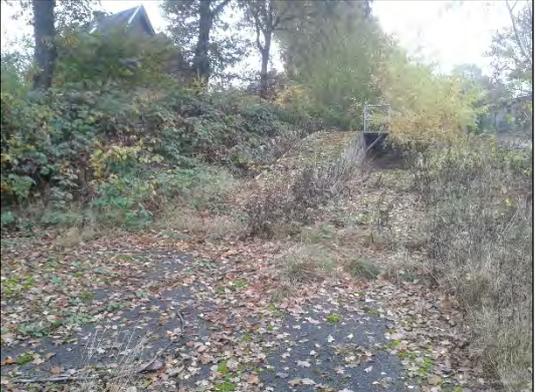
<p>Wartungsrampen</p>	<p>Zu diesen Rampen liegen keine näheren Informationen vor. Es wird davon ausgegangen, dass hier keine größeren Reparaturen oder Ölwechsel vorgenommen wurden. Es wurden keine Auffälligkeiten festgestellt.</p>

Nr.	Beschreibung	Flächen- größe ca. [m ²]	Risikobewertung Tauw	Gefahren- kategorie	Geplanter Untersuchungsumfang
Fläche Ost					
1, 2	Wartungsrampen	100 m ²	2 Rampen, kein Risiko abzuleiten	A	keine Untersuchungen erforderlich
3	Schutzwall	100 m ²	kein Risiko abzuleiten	A	keine Untersuchungen erforderlich
4	Öltank Rampe	50 m ²	Mittleres Risiko, da voraussichtlich umfangreiche Ölwechselerarbeiten stattgefunden haben. Über den dokumentierten unterirdischen Altöltank liegen keine Informationen vor.	E	3 RKS, Feststoffanalytik auf MKW

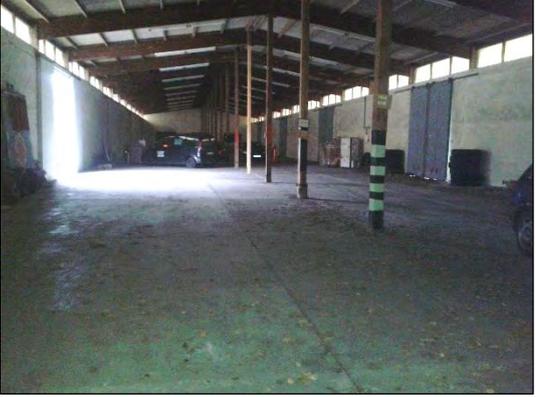
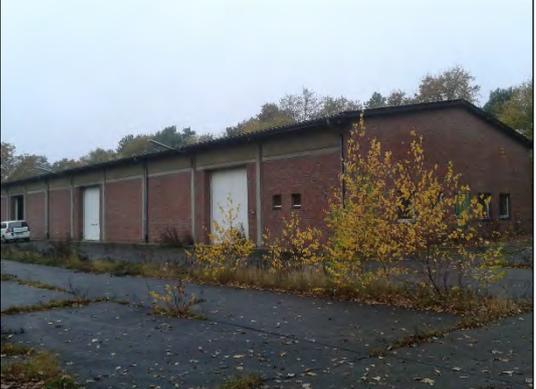
Lagerhallen, G41	<p>Die Lagerhalle wird derzeit von der Stadt Rheine genutzt, um beschlagnahmte Fahrzeuge unterzustellen. Es ist nicht bekannt, wofür die Halle in der Vergangenheit genutzt wurde. Es wurden keine Auffälligkeiten festgestellt.</p>

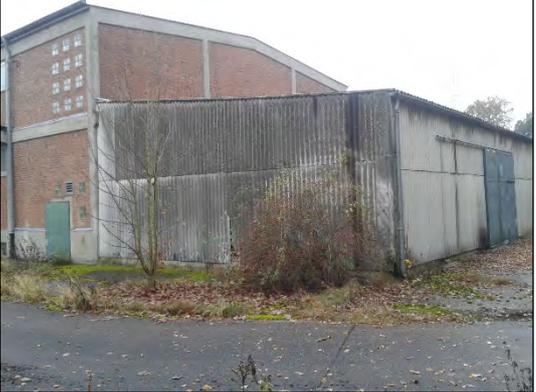
Bereich	Beschreibung / Auffälligkeiten	Foto
Lagerhallen, G51/52	Das voll unterkellerte Gebäude besteht aus mehreren Lagerhallen, die derzeit nicht genutzt werden. An der Nord- und der Südseite befinden sich Rampen. Der Anbau (G52) besteht aus Asbestzement. Weitere Auffälligkeiten wurden nicht festgestellt.

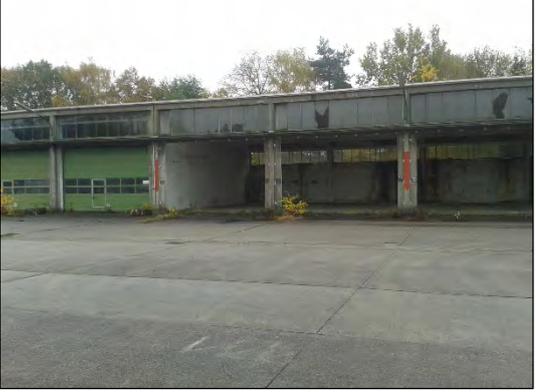
offener Unterstand, G42a	Im zentralen Teil des Technikbereichs befindet sich ein offener Unterstand, dessen ehemalige Nutzung nicht bekannt ist. Auffälligkeiten wurden nicht festgestellt.	Kein Foto vorhanden
offener Unterstand, G42	Der offene Unterstand des Gebäudes 42 wird derzeit nicht genutzt. Die ehemalige Nutzung ist unbekannt. Es wurden keine Auffälligkeiten festgestellt.

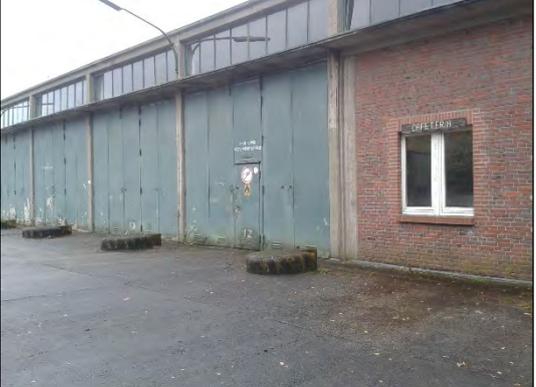
ehem. Materiallager, G42	Die Hallen des ehemaligen Materiallagers werden aktuell durch die Fa. Lüttmann (Sportplatzbetreiber) zur Lagerung diverser Gerätschaften und Fahrzeuge genutzt. An der Westseite des Gebäudes befindet sich die ehemalige Stromspeisung. In dem Gebäudekomplex war früher außerdem eine Kantine / Cafeteria untergebracht. Auffälligkeiten wurden nicht festgestellt.

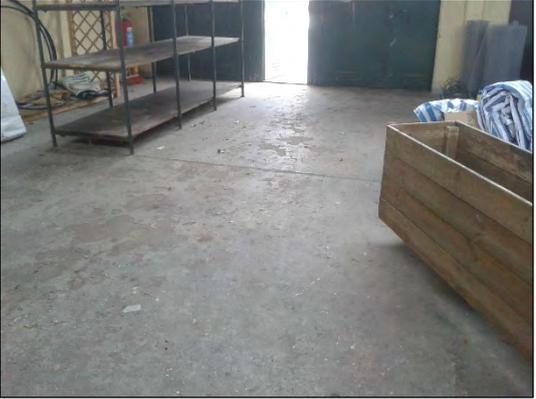
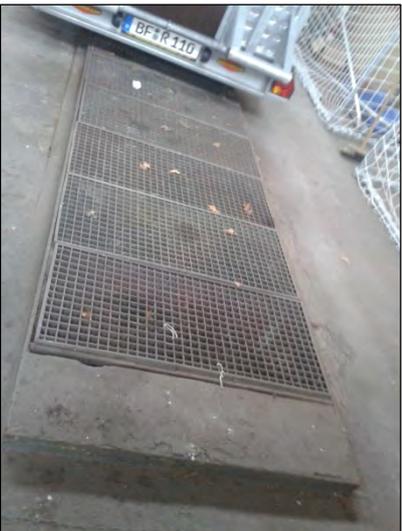
ehem. Lackierhalle, G42	<p>Die ehemalige Spritz-/Lackierhalle befindet sich im Gebäudekomplex G42 und wird derzeit ebenfalls durch die Fa. Lüttmann genutzt. Heute sind bis auf einen Bodeneinlauf keine technischen Einrichtungen einer Lackieranlage mehr vorhanden. Im Rahmen der Begehung wurden keine Farbreste oder sonstigen Auffälligkeiten festgestellt.</p> <p>Bodeneinlauf in der ehemaligen Lackierhalle</p>

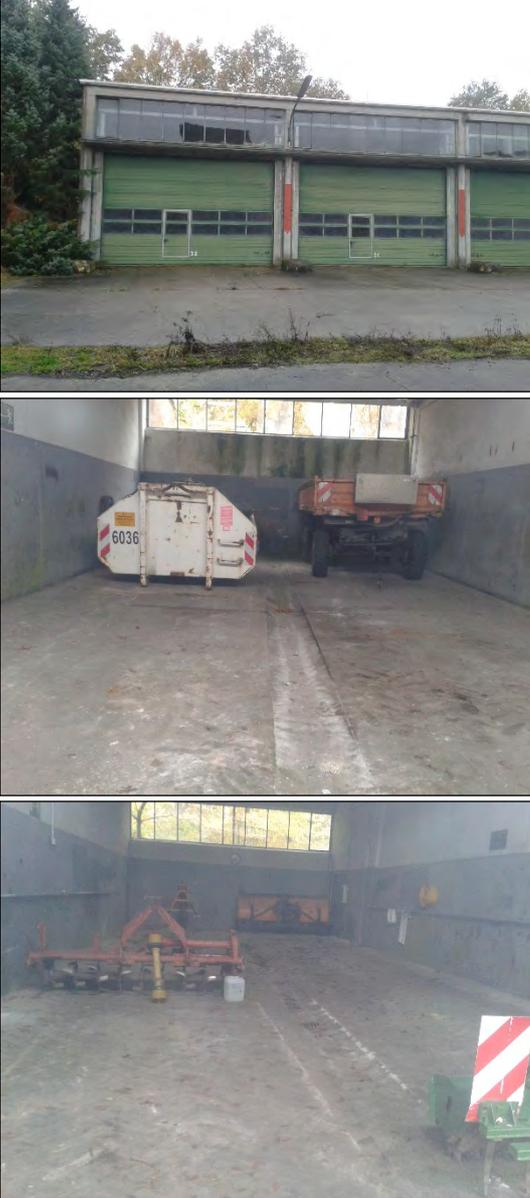
Bereich	Beschreibung / Auffälligkeiten	Foto
<p>Lagerhalle / ehem. Waschhalle, G43</p>	<p>Im östlichen Teil des Lagerhallenkomplexes (1. und 2. Hallentor) war nach Datenlage eine Waschstraße untergebracht. Technische Einrichtungen der Waschstraße sind mit Ausnahme einer Ablaufrinne heute nicht mehr vorhanden. Aktuell werden die Hallen vom Tiefbauamt zur Lagerung von Gerätschaften genutzt. Auffälligkeiten wurden nicht festgestellt.</p>

Nr.	Beschreibung	Flächen- größe ca. [m ²]	Risikobewertung Tauw	Gefahren- kategorie	Geplanter Untersuchungsumfang
5	Waschstraße	100 m ²	geringes Risiko Im Rahmen der Orts- begehungen konnten keine konkreten Ver- dachtsmomente festgestellt werden.	E	3 RKS, Feststoffanalytik auf MKW und LCKW, Ausbau der Bohran- satzpunkte zu provisorischen Bodenluftmessstellen, Probenahme und Analytik auf LCKW
6	Spritzhalle / Lackiererei	50 m ²	mittleres Risiko augenscheinlich waren keine Verun- reinigungen erkenn- bar; aufgrund des vermuteten Umgangs mit Lösemitteln be- steht hier weiterer Untersuchungsbedarf	E	3 RKS, Feststoffanalytik auf LCKW und BTEX Ausbau der Bohransatzpunkte zu provisorischen Bodenluftmess- stellen, Probenahme und Analytik auf LCKW und BTEX
7	Kfz-Werkstatt	300 m ²	mittleres Risiko es liegen keine Infor- mationen zu den genauen Tätigkeiten vor	E	3 RKS, Feststoffanalytik auf MKW und BTEX Ausbau der Bohransatzpunkte zu provisorischen Bodenluftmess- stellen, Probenahme und Analytik auf BTEX

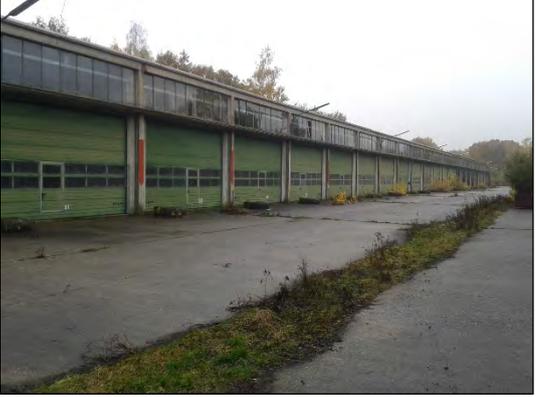
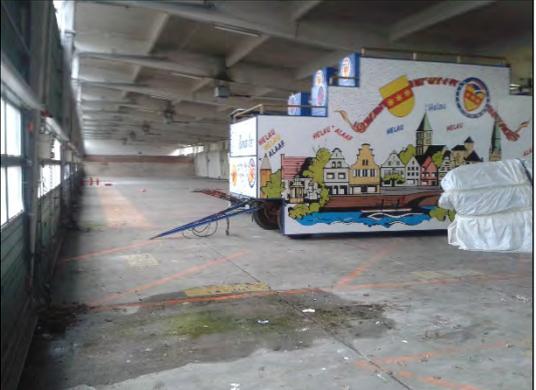
Bereich	Beschreibung / Auffälligkeiten	Foto
Lagerhalle, G43	<p>Der Lagerhallenkomplex steht aktuell überwiegend leer. In der Vergangenheit wurden die Hallen als Lkw-Garagen genutzt. Auffälligkeiten wurden nicht festgestellt.</p> <p>Temporär abgestellte Karnevalswagen</p>

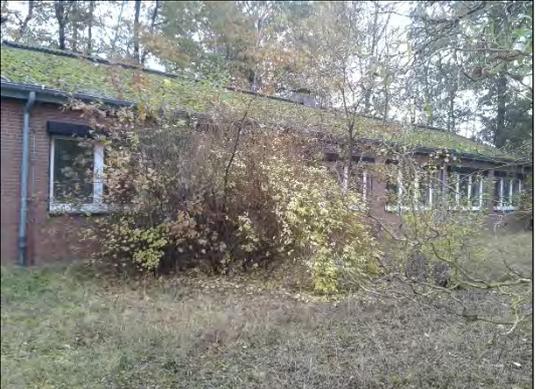
Verwaltung / Kleider- kammer	<p>Nach Datenlage wurde dieses Gebäude, das sich östlich von G43 befindet, als Verwaltungsgebäude und Kleiderkammer genutzt. Im Rahmen der Begehung war das Gebäude nicht zugänglich. Von außen wurden keine Auffälligkeiten festgestellt.</p>

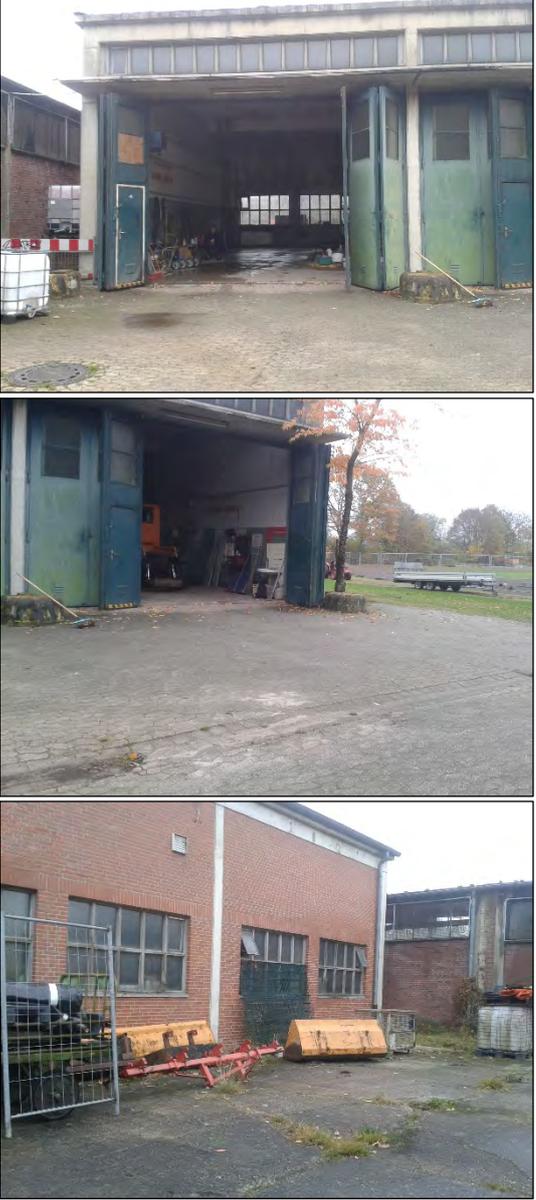
Bereich	Beschreibung / Auffälligkeiten	Foto
<p>Hobby-Werkstatt, G68</p>	<p>Die Hobby-Werkstatt wird derzeit durch die Fa. Garten- und Landschaftsbau Lüttmann für Reparaturarbeiten und zur Lagerung diverser Gerätschaften, Werk- und Fahrzeuge genutzt. Vor dem westlichen Tor befindet sich ein Öl-abscheider. Gemäß eines Schildes im Innenraum wurde hier in der Vergangenheit Altöl gelagert. Im Innenraum ist außerdem eine Wartungsgrube vorhanden. Der Bereich machte einen insgesamt eher unordentlichen Eindruck, konkrete Verdachtspunkte konnten jedoch nicht festgestellt werden.</p> <p>Rückseite der Hobbywerkstatt</p>

8	(Hobby-)Werkstatt	100 m ²	mittleres Risiko die aktuelle Nutzung ließ sich im Rahmen der Ortsbegehungen ableiten, zur ehema- ligen Nutzung liegen keine Informationen vor	E	3 RKS, Feststoffanalytik auf MKW und BTEX Ausbau der Bohransatzpunkte zu provisorischen Bodenluftmess- stellen, Probenahme und Analytik auf BTEX
---	Lkw-Garagen	1.000 m ²	kein Risiko abzuleiten	A	keine Untersuchungen erforderlich
9, 10	Belag Neuer Sport- platz und Laufbahn	2.000 m ²	kein Risiko abzuleiten	A	keine eignen Untersuchungen erforderlich, erfolgt im Rahmen der Erkundung flächenhafte Auffüllung (siehe unten, T 3)

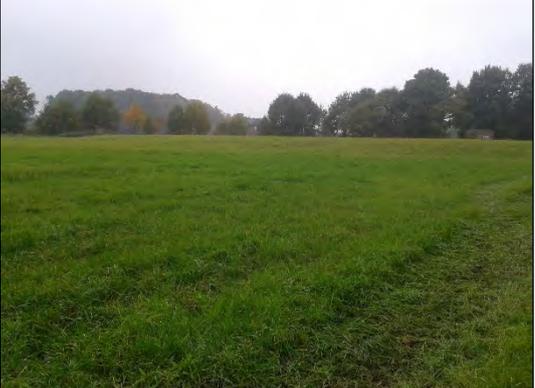
Freifläche	<p>Der Bereich der Grünfläche südlich des Sportplatzes ist im Vergleich zum umliegenden Gelände leicht erhöht. Es wird vermutet, dass es sich hier um eine Verfüllung mit anthropogenem Material handelt. Im Rahmen einer Untersuchungskampagne der Stadt Rheine wurden auf dem südöstlichen Bereich der Grünfläche Hinweise auf PAK-(?)-haltige Auffüllungen gefunden.</p>

Nr.	Beschreibung	Flächen- größe ca. [m ²]	Risikobewertung Tauw	Gefahren- kategorie	Geplanter Untersuchungsumfang
11	Auffüllung Ost, Freifläche	10.000 m ²	mittleres Risiko Voruntersuchungen durch die Stadt Rheine weisen auf Bodenverunreini- gungen hin	E	15 RKS, Feststoffanalytik auf PAK, MKW und Schwermetalle
38	(Lkw-)Werkstatt	2.000 m ²	mittleres Risiko Es ist davon auszu- gehen, dass umfang- reiche Reparaturen und Ölwechsel vorge- nommen wurden.	E	5 RKS, Feststoffanalytik auf MKW, BTEX und LCKW, Ausbau der Bohransatzpunkte zu provisorischen Bodenluftmess- stellen, Probenahme und Analytik auf LCKW und BTEX
Fläche West					
12, 13	Belag Tennisplätze	500 m ²	mittleres Risiko Das Alter der Plätze ist nicht bekannt, da- her kann eine Dioxin- belastung (Kieselrot) nicht ausgeschlossen werden.	E	10 Handschürfe bis ca. 0,5 m uGOK, Feststoffanalytik anhand von 2 Mischproben auf Dioxine / Furane
14	Straßen, ver- siegelte Flächen	--	kein Risiko abzuleiten	A	keine Altlastenuntersuchungen erforderlich

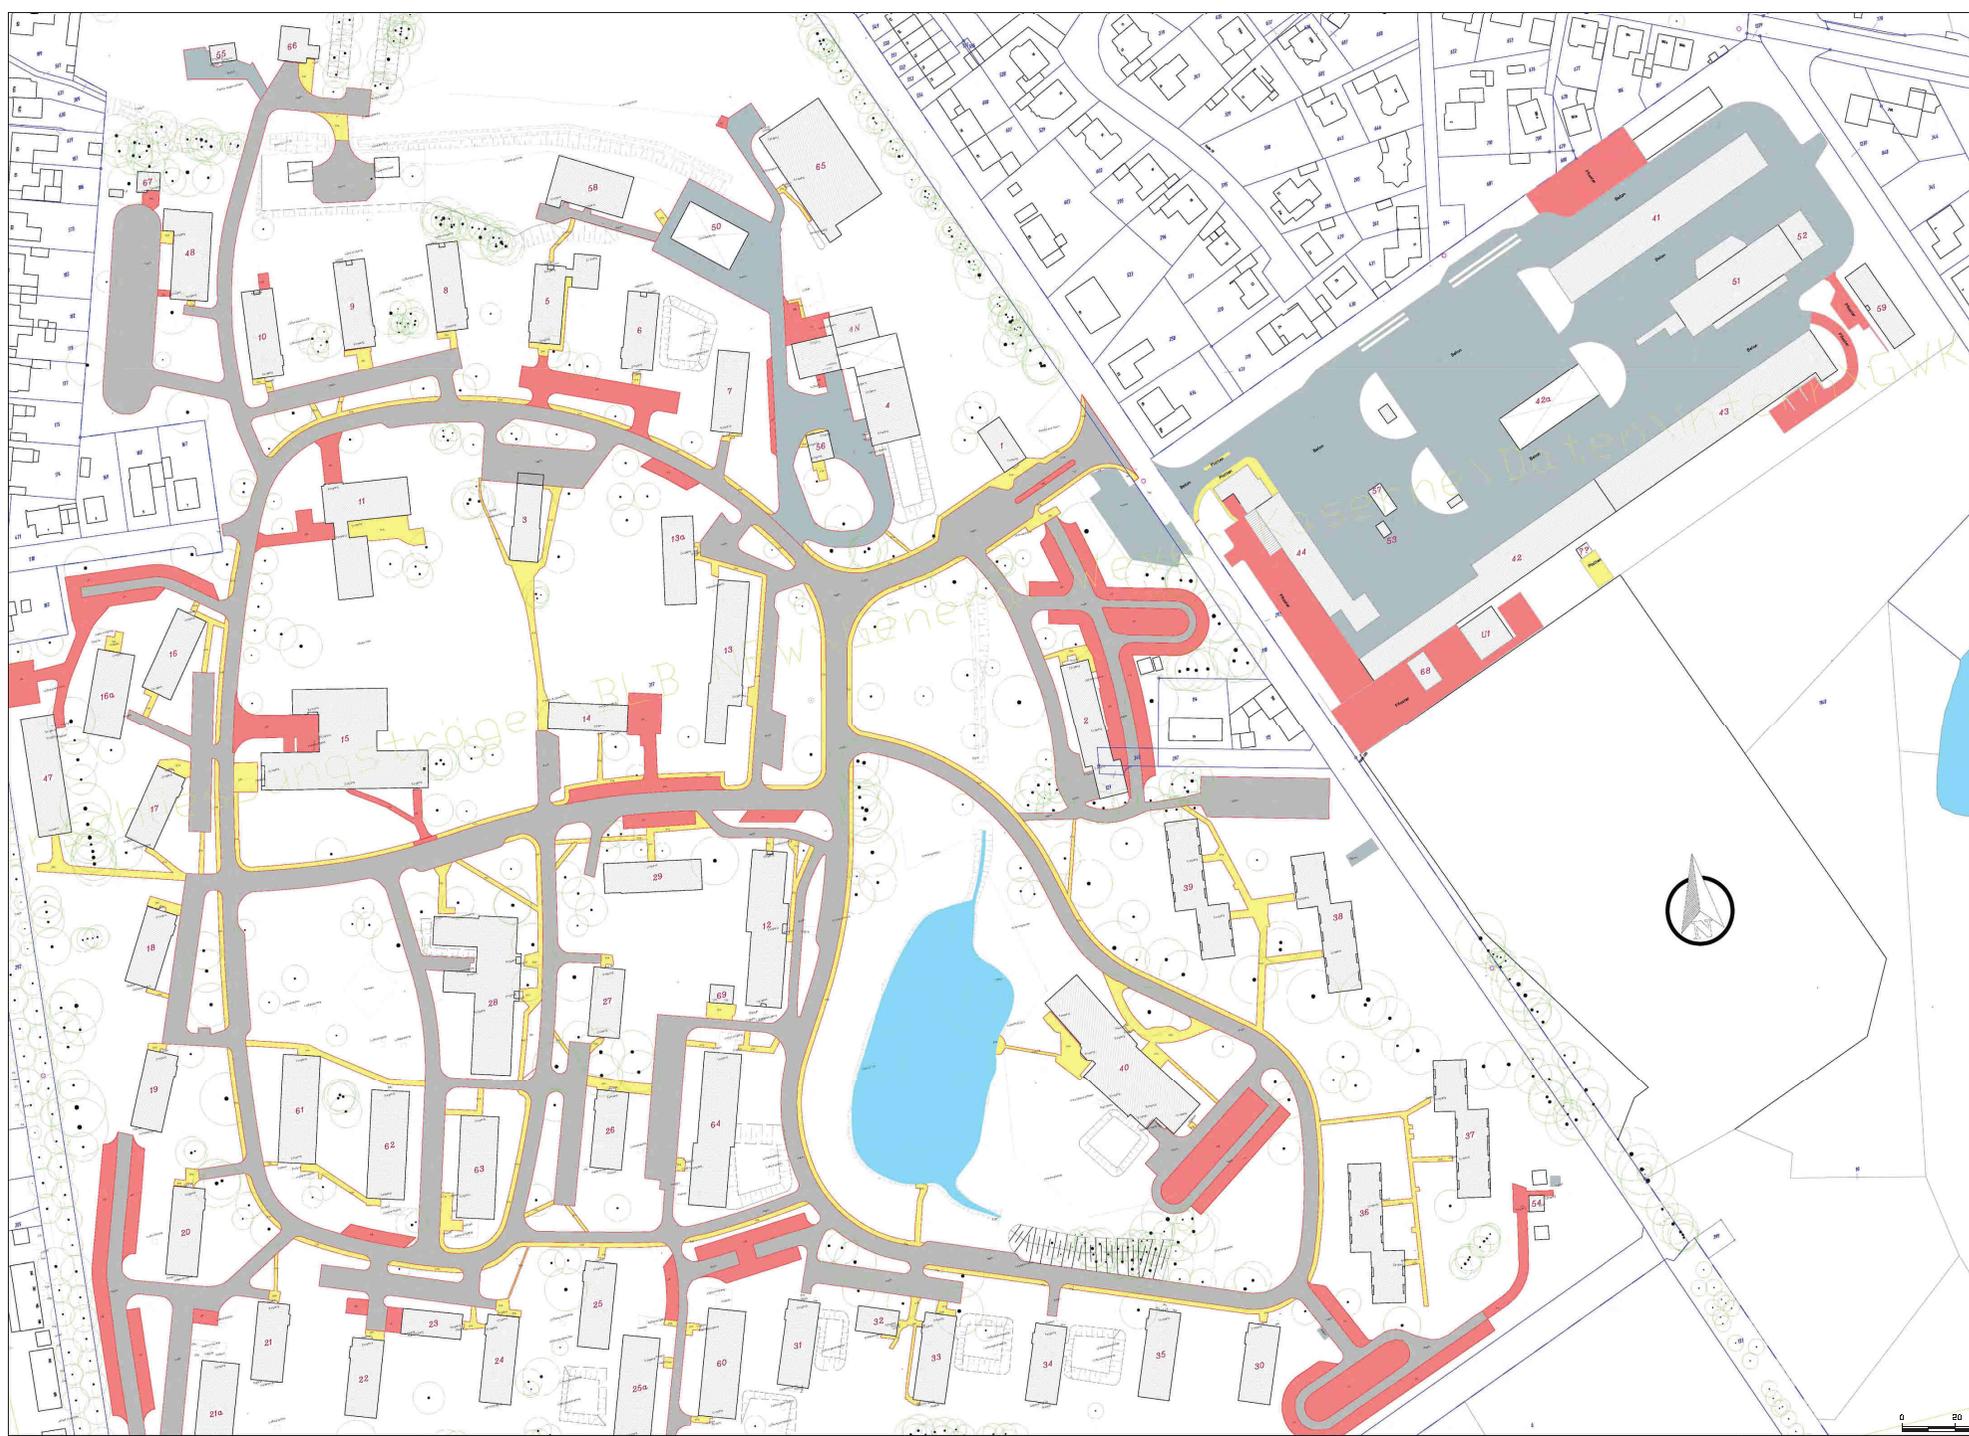
Übersichtsplan Versiegelungssituation

Die mit Beton/-platten versiegelten Flächen sind in der Regel noch voll funktionsfähig. Der größte Teil der asphaltierten Flächen ist ebenfalls noch funktionsfähig. In Teilbereichen, z. B. auf dem Parkplatz westlich Gebäude 55, ist die Asphaltoberfläche stark rissig und durch aufkommende Vegetation überdeckt. Die Versiegelungen durch Platten/Pflastersteine sind ebenfalls durch aufkommende Vegetation kaum im Gelände erkennbar.

Die Straßenentwässerung funktioniert offenbar nur eingeschränkt. Im Rahmen der Ortsbegehungen wurde ein Straßeneinlauf beobachtet, an dem infolge des Einwaschens von Bodenmaterial ein mehrere Quadratmeter großes Stück Straße abgesackt war.
