**General Wever Kaserne Rheine**  
**WE 139202 / GESA-Nr. 90808**

**Kontaminationsuntersuchungen Phase I**

**16. Dezember 2016**

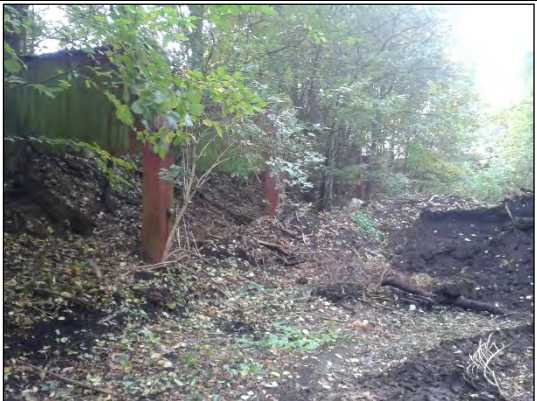
| Bereich | Beschreibung / Auffälligkeiten | Foto |
|---|---|---|
| Kleinkaliberschießanlage, Schutzwälle | An den westlichen und östlichen Flanken der Schießanlage befinden sich Schutzwälle. Es ist nicht bekannt, aus welchem Material diese aufgeschüttet wurden. Oberflächennah sind umgelagerte dunkelbraune Sande erkennbar. Es wurden keine Auffälligkeiten festgestellt. | |

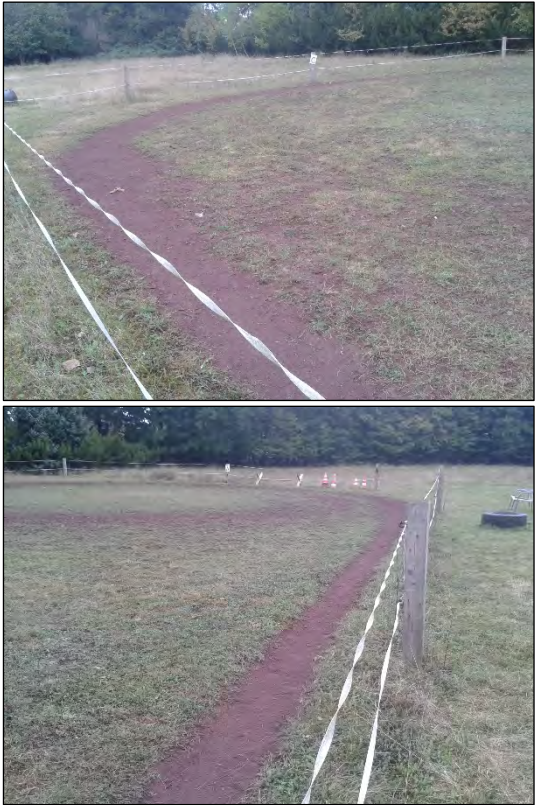
| Bereich | Beschreibung / Auffälligkeiten | Foto |
|---|---|---|
| <p>ehem. Sportplatz mit Kugelstoßanlage und 100-m-Laufbahn</p> | <p>Die Bereiche des ehemaligen Sportplatzes sowie der Kugelstoßanlage und der Laufbahn sind heute überwachsen und werden als Grünfläche genutzt, auf der teilweise Pferde grasen und longiert werden. Lokal ist deutlich die rötliche alte Oberfläche der alten Sportanlagen zu erkennen.</p> | |

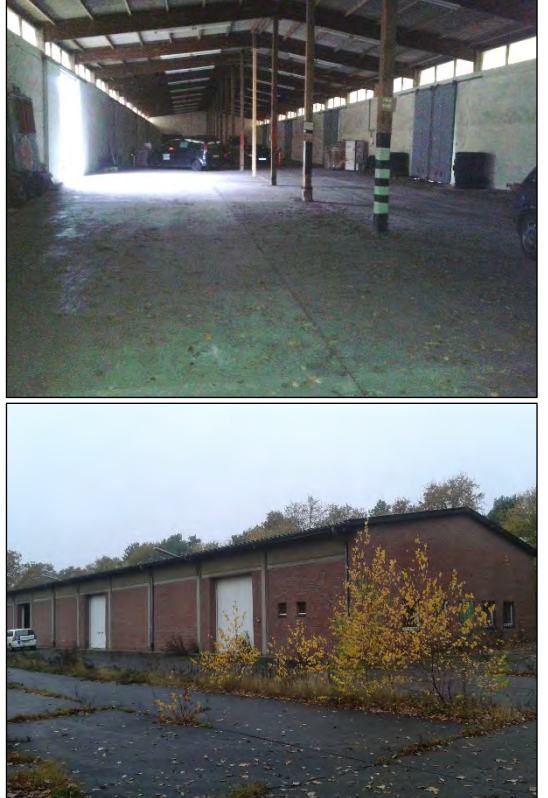
| Bereich | Beschreibung / Auffälligkeiten | Foto |
|---|---|---|
| Lagerhallen,<br>G41 | <p>Die Lagerhalle wird derzeit von der Stadt Rheine genutzt, um beschlagnahmte Fahrzeuge unterzustellen. Es ist nicht bekannt, wofür die Halle in der Vergangenheit genutzt wurde. Es wurden keine Auffälligkeiten festgestellt.</p> | |

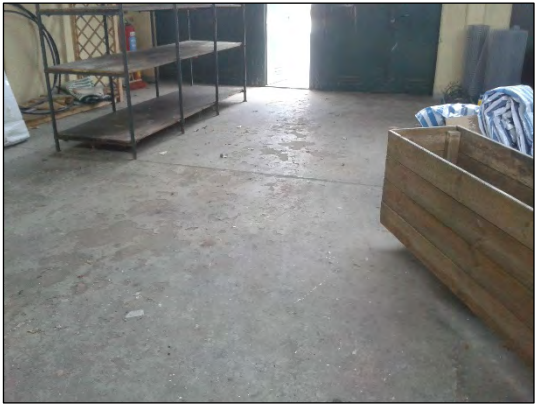
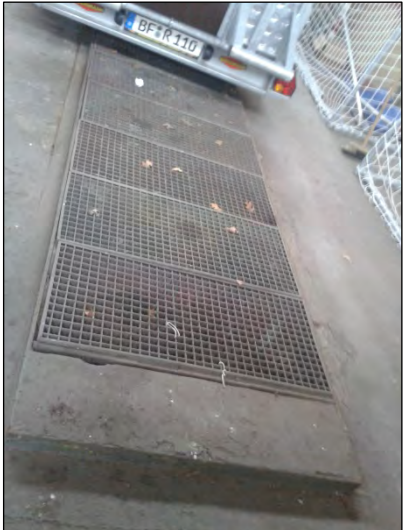
| Bereich | Beschreibung / Auffälligkeiten | Foto |
|---|---|---|
| <p>ehem. Lackierhalle, G42</p> | <p>Die ehemalige Spritz-/Lackierhalle befindet sich im Gebäudekomplex G42 und wird derzeit ebenfalls durch die Fa. Lüttmann genutzt. Heute sind bis auf einen Bodeneinlauf keine technischen Einrichtungen einer Lackieranlage mehr vorhanden. Im Rahmen der Begehung wurden keine Farbreste oder sonstigen Auffälligkeiten festgestellt.</p> <p>Bodeneinlauf in der ehemaligen Lackierhalle</p> | |

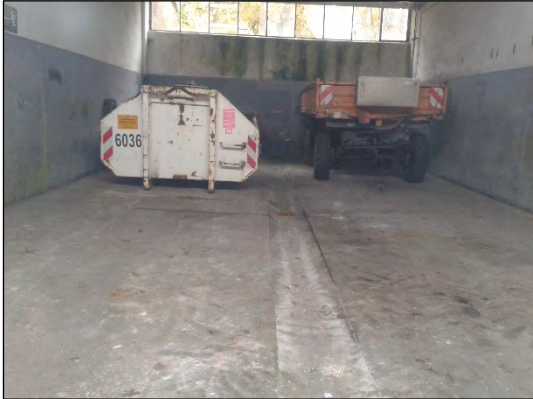
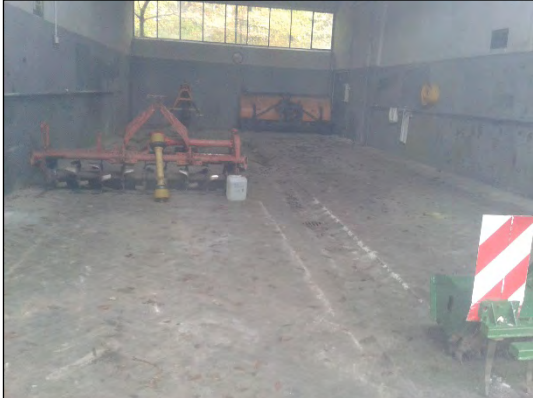
| Bereich | Beschreibung / Auffälligkeiten | Foto |
|---|---|---|
| Lagerhalle /<br>ehem. Wasch-<br>halle, G43 | Im östlichen Teil des Lagerhallenkomplexes (1. und 2. Hallentor) war nach Datenlage eine Waschstraße untergebracht. Technische Einrichtungen der Waschstraße sind mit Ausnahme einer Ablaufrinne heute nicht mehr vorhanden. Aktuell werden die Hallen vom Tiefbauamt zur Lagerung von Gerätschaften genutzt. Auffälligkeiten wurden nicht festgestellt. | <br><br> |

| Nr. | Beschreibung | Flächen-<br>größe<br>ca. [m²] | Risikobewertung<br>Tauw | Gefahren-<br>kategorie | Geplanter<br>Untersuchungsumfang |
|---|---|---|---|---|---|
| 5 | Waschstraße | 100 m² | geringes Risiko<br>Im Rahmen der Orts-<br>begehungen konnten<br>keine konkreten Ver-<br>dachtsmomente<br>festgestellt werden. | E | 3 RKS, Feststoffanalytik auf MKW<br>und LCKW, Ausbau der Bohran-<br>satzpunkte zu provisorischen<br>Bodenluftmessstellen, Probenahme<br>und Analytik auf LCKW |

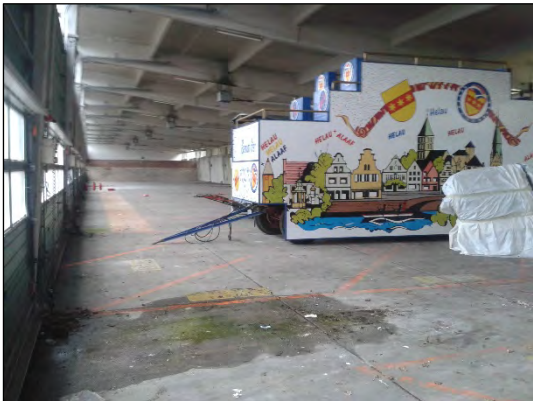
| Bereich | Beschreibung / Auffälligkeiten | Foto |
|---|---|---|
| Lagerhalle,<br>G43 | <p>Der Lagerhallenkomplex steht aktuell überwiegend leer. In der Vergangenheit wurden die Hallen als Lkw-Garagen genutzt. Auffälligkeiten wurden nicht festgestellt.</p> <p>Temporär abgestellte Karnevalswagen</p> | |

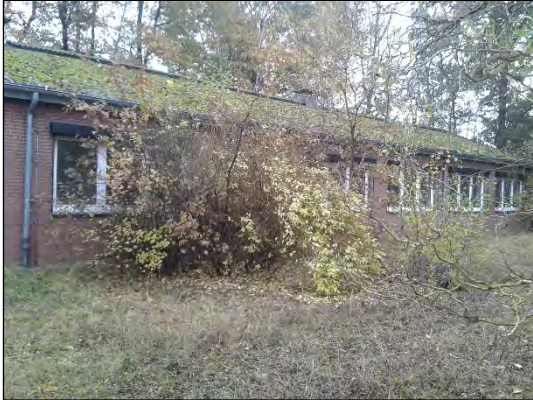
| Bereich | Beschreibung / Auffälligkeiten | Foto |
|---|---|---|
| Verwaltung /<br>Kleider-<br>kammer | <p>Nach Datenlage wurde dieses Gebäude, das sich östlich von G43 befindet, als Verwaltungsgebäude und Kleiderkammer genutzt. Im Rahmen der Begehung war das Gebäude nicht zugänglich. Von außen wurden keine Auffälligkeiten festgestellt.</p> | |

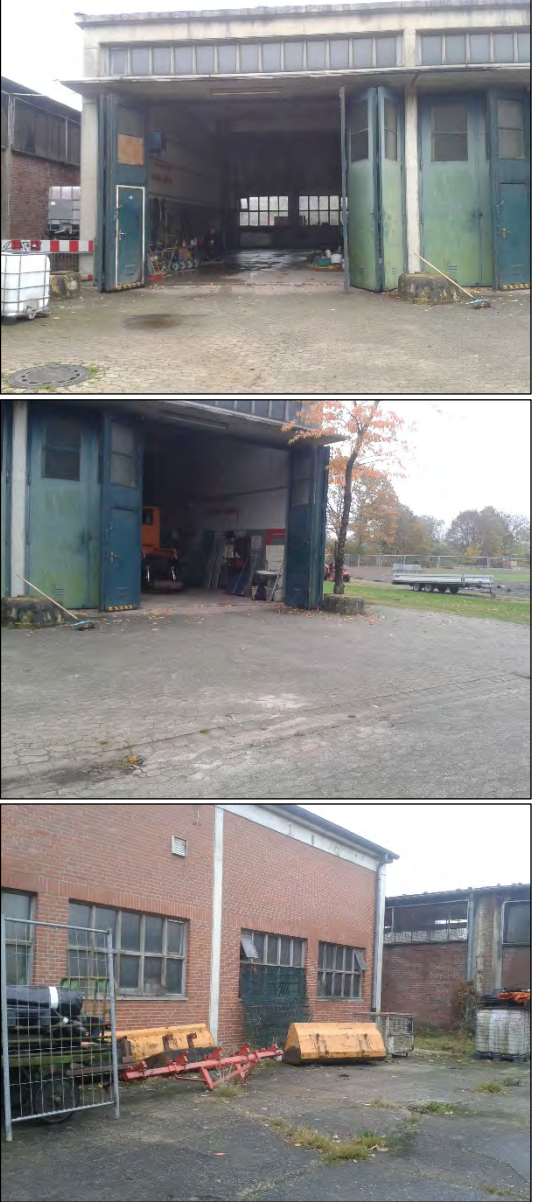
| Bereich | Beschreibung / Auffälligkeiten | Foto |
|---|---|---|
| <p>Hobby-Werkstatt, G68</p> | <p>Die Hobby-Werkstatt wird derzeit durch die Fa. Garten- und Landschaftsbau Lüttmann für Reparaturarbeiten und zur Lagerung diverser Gerätschaften, Werk- und Fahrzeuge genutzt. Vor dem westlichen Tor befindet sich ein Öl-abscheider. Gemäß eines Schildes im Innenraum wurde hier in der Vergangenheit Altöl gelagert. Im Innenraum ist außerdem eine Wartungsgrube vorhanden. Der Bereich machte einen insgesamt eher unordentlichen Eindruck, konkrete Verdachtspunkte konnten jedoch nicht festgestellt werden.</p> <p>Rückseite der Hobbywerkstatt</p> | |

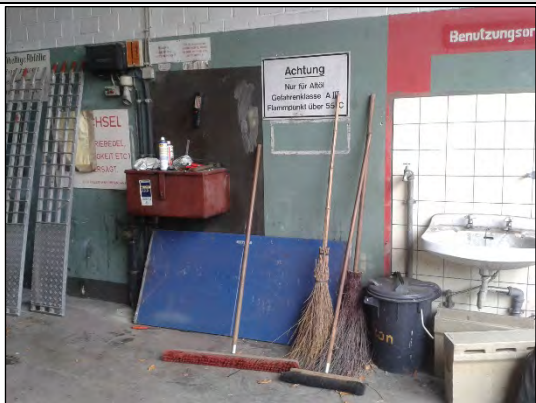
| Bereich | Beschreibung / Auffälligkeiten | Foto |
|---|---|---|
| | ehemalige Sammelfläche Altöl | |

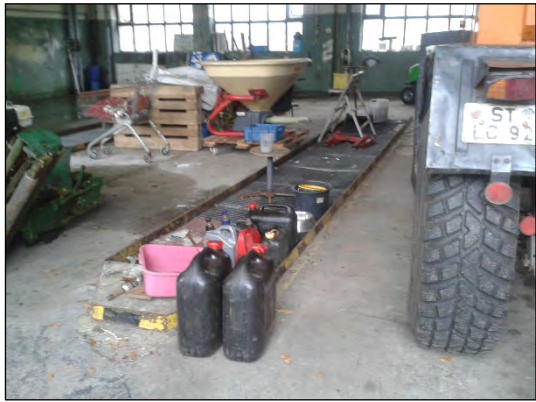
| Bereich | Beschreibung / Auffälligkeiten | Foto |
|---|---|---|
| | Wartungsgrube, daneben Ölbehälter | |

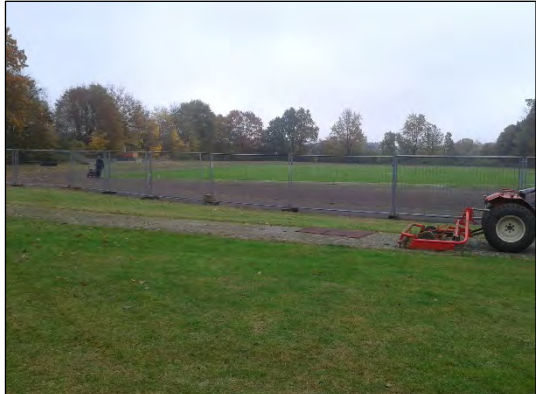
| Bereich | Beschreibung / Auffälligkeiten | Foto |
|---|---|---|
| Sportplatz | Der Sportplatz im südlichen Teil des Technikbereichs besteht aus einer umlaufenden Kunststoff-Laufbahn („Tartanbahn“) und einer innen liegenden Rasenfläche. Aufgrund der Beschaffenheit der Laufbahn kann das Vorhandensein dioxinhaltiger Aschen ausgeschlossen werden. | |

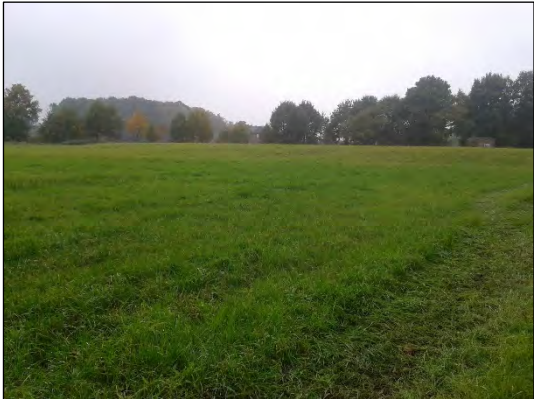
| Bereich | Beschreibung / Auffälligkeiten | Foto |
|---|---|---|
| Freifläche | Der Bereich der Grünfläche südlich des Sportplatzes ist im Vergleich zum umliegenden Gelände leicht erhöht. Es wird vermutet, dass es sich hier um eine Verfüllung mit anthropogenem Material handelt. Im Rahmen einer Untersuchungskampagne der Stadt Rheine wurden auf dem südöstlichen Bereich der Grünfläche Hinweise auf PAK-(?)-haltige Auffüllungen gefunden. | |

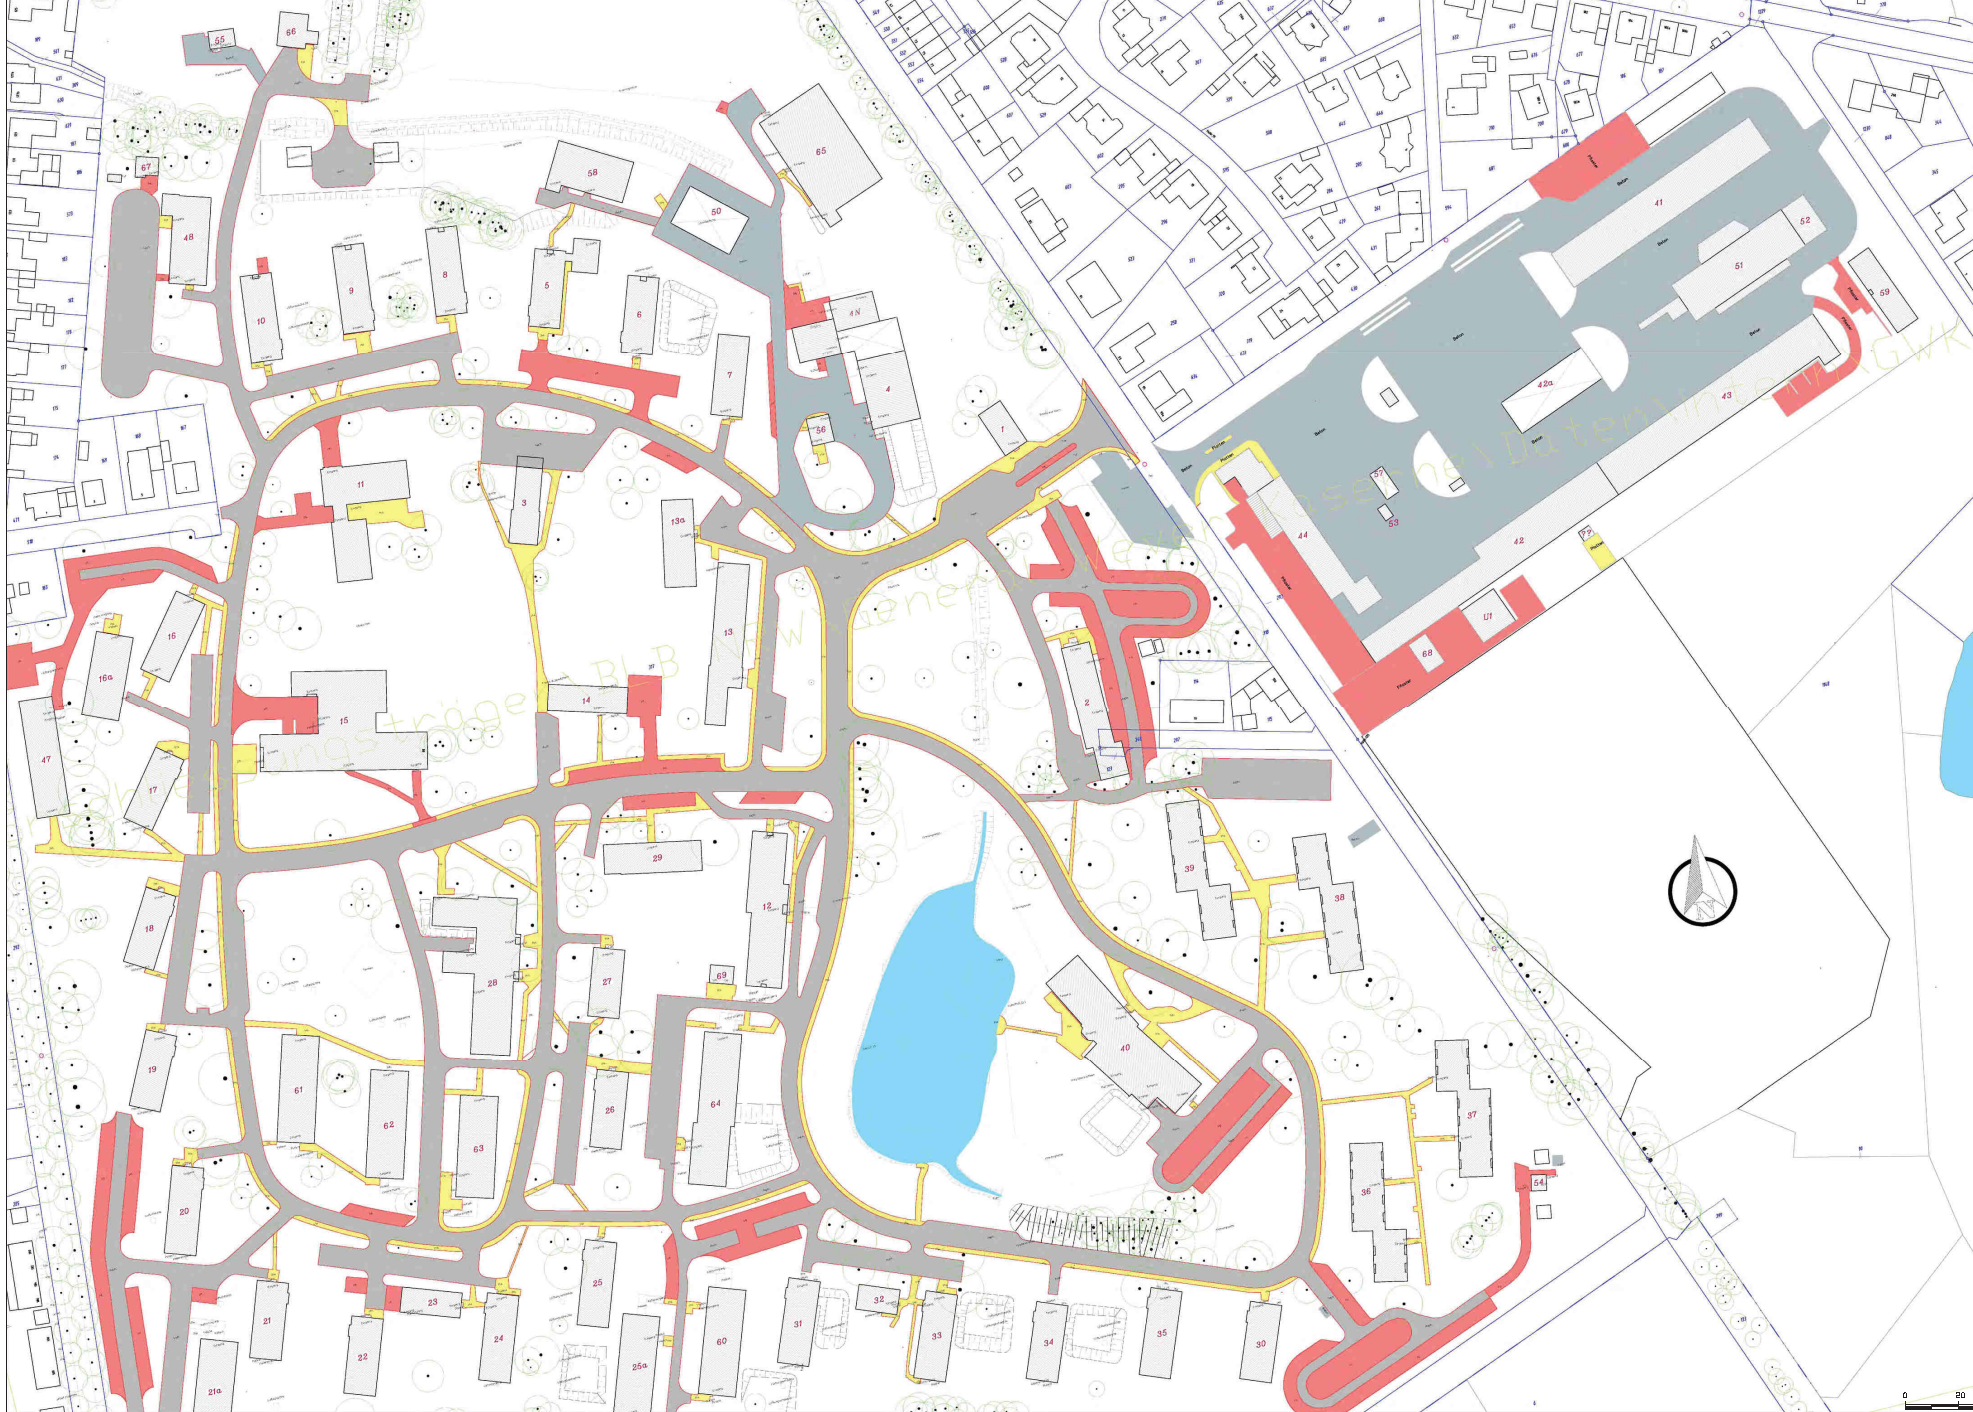
Übersichtsplan Versiegelungssituation

Die mit Beton/-platten versiegelten Flächen sind in der Regel noch voll funktionsfähig. Der größte Teil der asphaltierten Flächen ist ebenfalls noch funktionsfähig. In Teilbereichen, z. B. auf dem Parkplatz westlich Gebäude 55, ist die Asphaltoberfläche stark rissig und durch aufkommende Vegetation überdeckt. Die Versiegelungen durch Platten/Pflastersteine sind ebenfalls durch aufkommende Vegetation kaum im Gelände erkennbar.
