# **GUTACHTEN**

## **GU-51808**

OBJEKT: Rathaus Rheine  
Klosterstraße 14  
48431 Rheine

GEGENSTAND: Untersuchung und Bewertung der Fassaden,  
Mängelermittlung, Vorschläge zur Mängelbe-  
seitigung und Ermittlung der Sanierungs-  
kosten

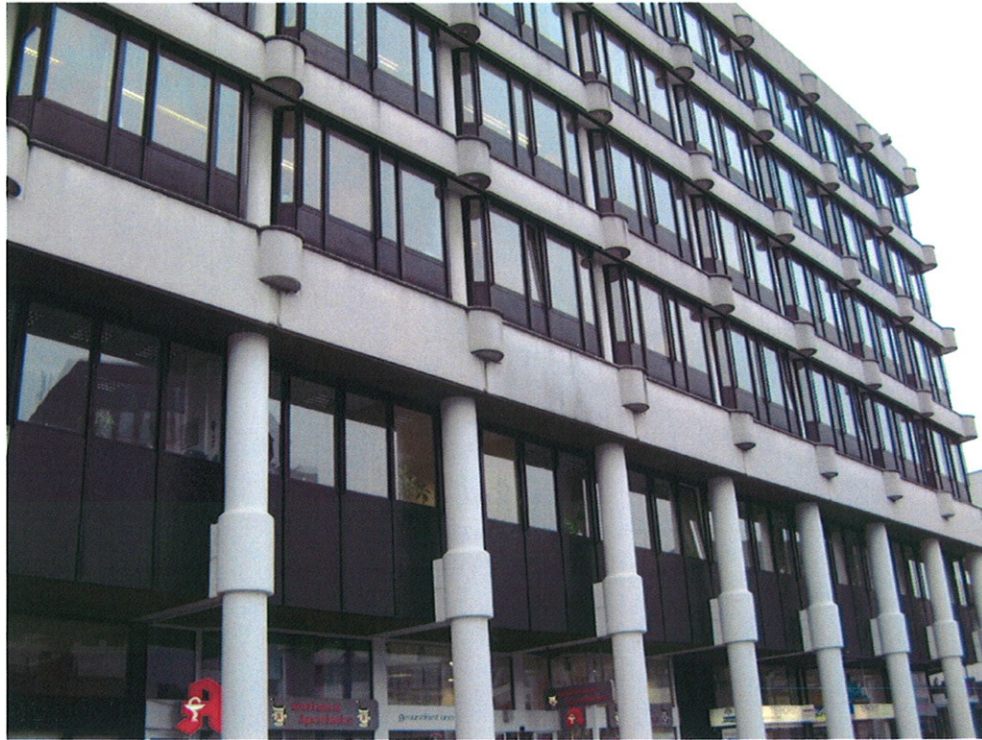
Markantes Merkmal des Gebäudes:  
Außenliegende Tragstruktur in Beton-Rundsäulen

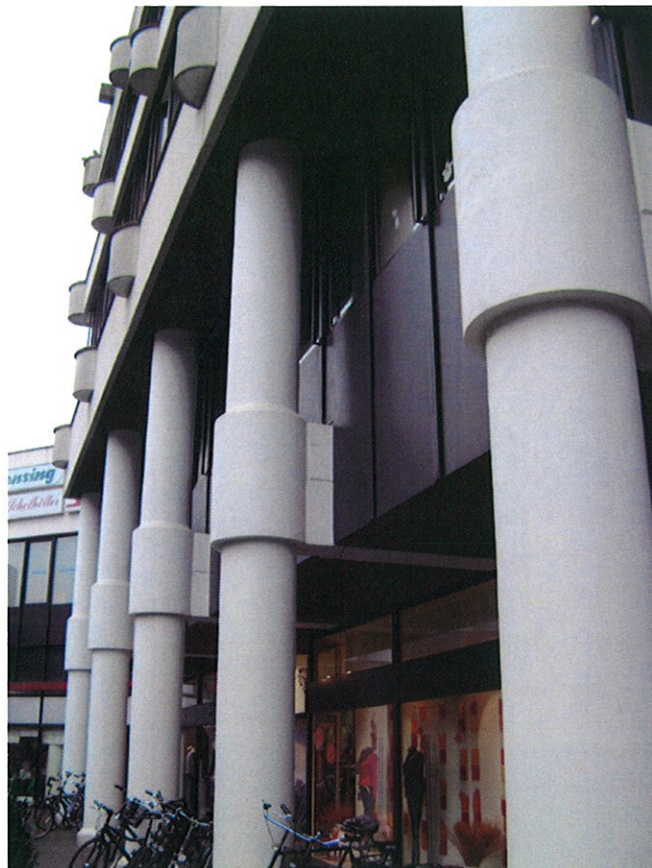
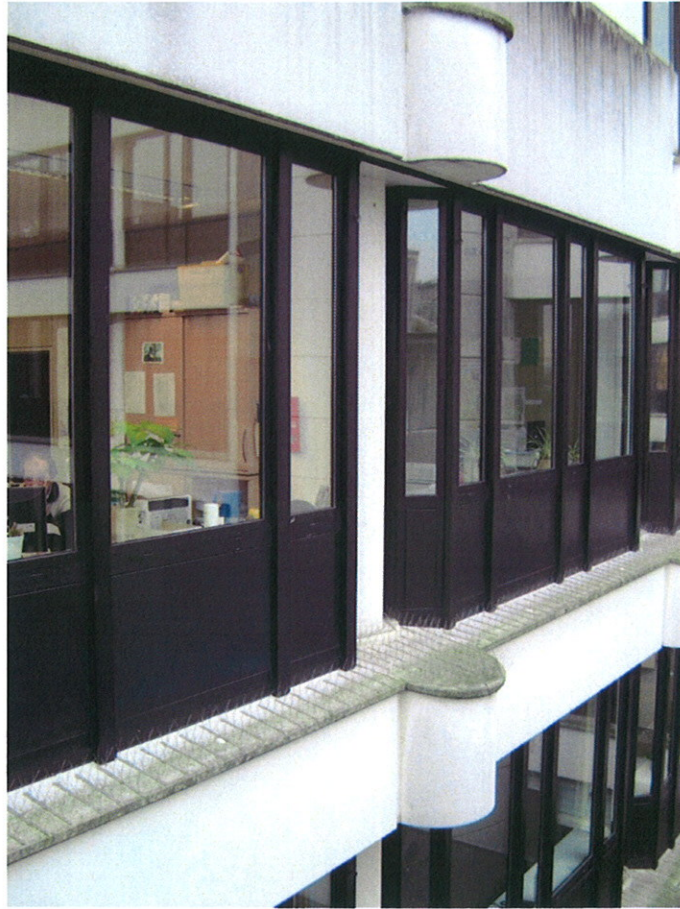
Die geschoßhohen Fensterelemente werden innen um die Rundstützen herum mit Alupaneelen gekoppelt.

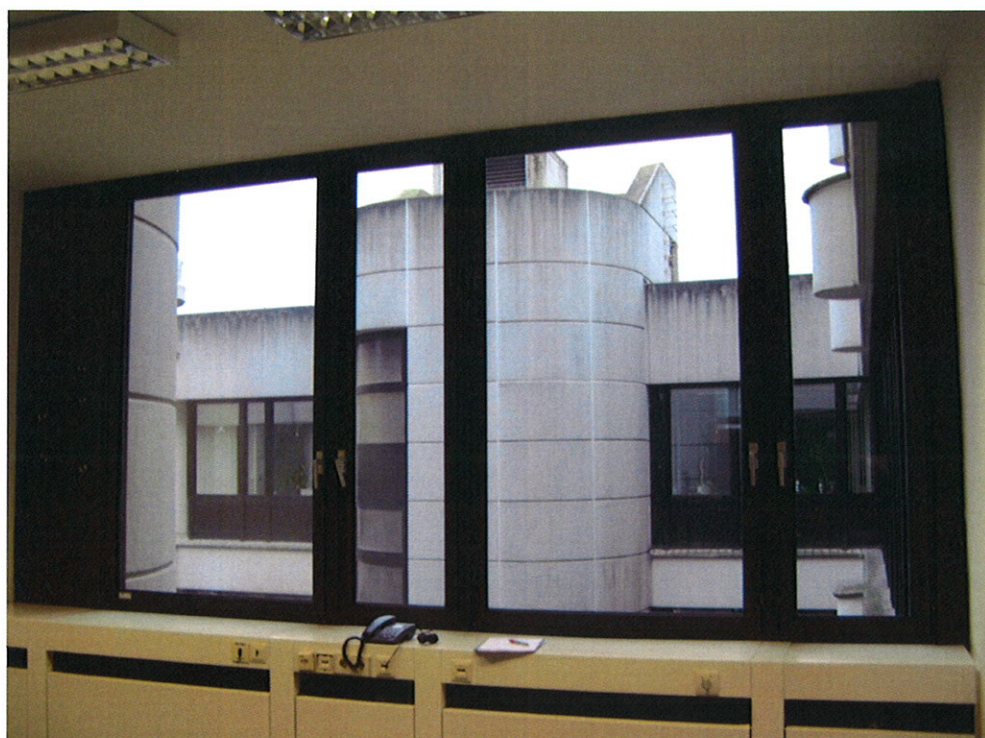
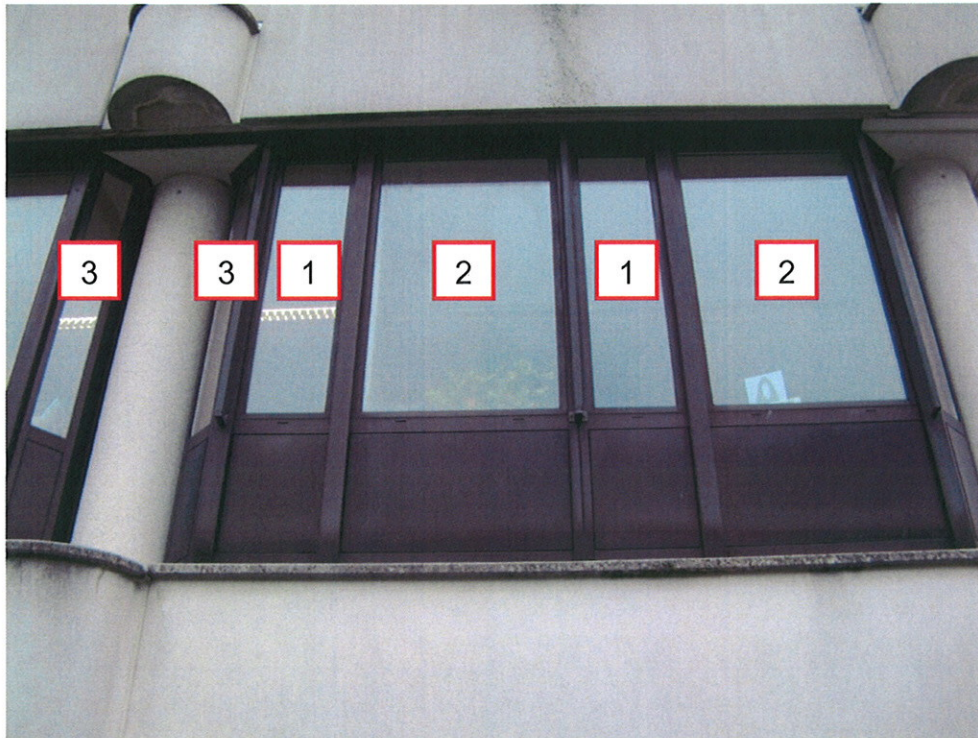
Hier einmal die Außenansicht eines Standard – Fensters der Bürofassaden. Die Felder 1 sind als Dreh-Kippflügel ausgebildet, 2 als Drehflügel mit anschließbarer Drehsperre, 3 als Festverglasung. Die Beton – Rundstütze wird raumseitig von einer gedämmten Aluminiumverkleidung umschlossen und liegt sonst voll im Kaltbereich.
