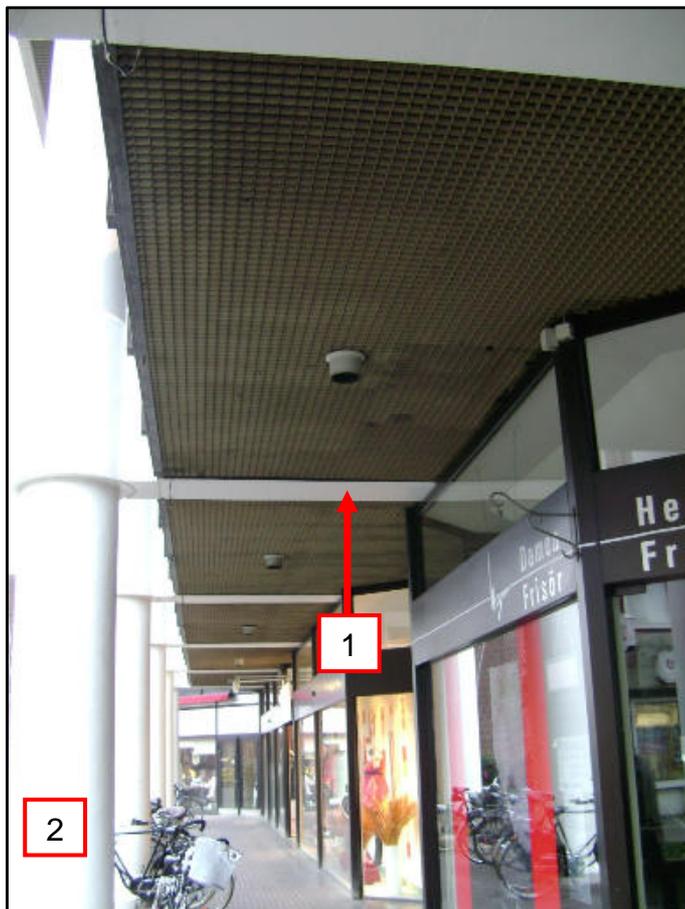
10

Die statisch tragenden Betonunterzüge 1 die auf Konsolen der Beton Rundstützen 2 ruhen, gehen ungedämmt durch die Fassade in den geheizten Innenbereich.

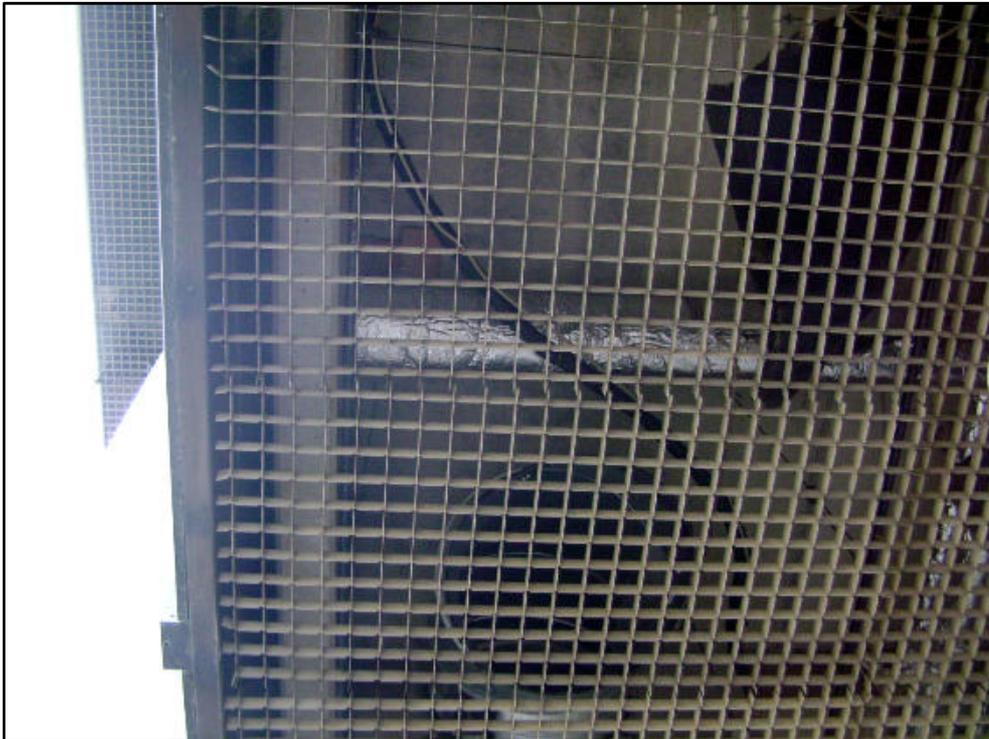
11

Man schaut vielfach durch die Abdeckung auf die ungedämmte Betondecke

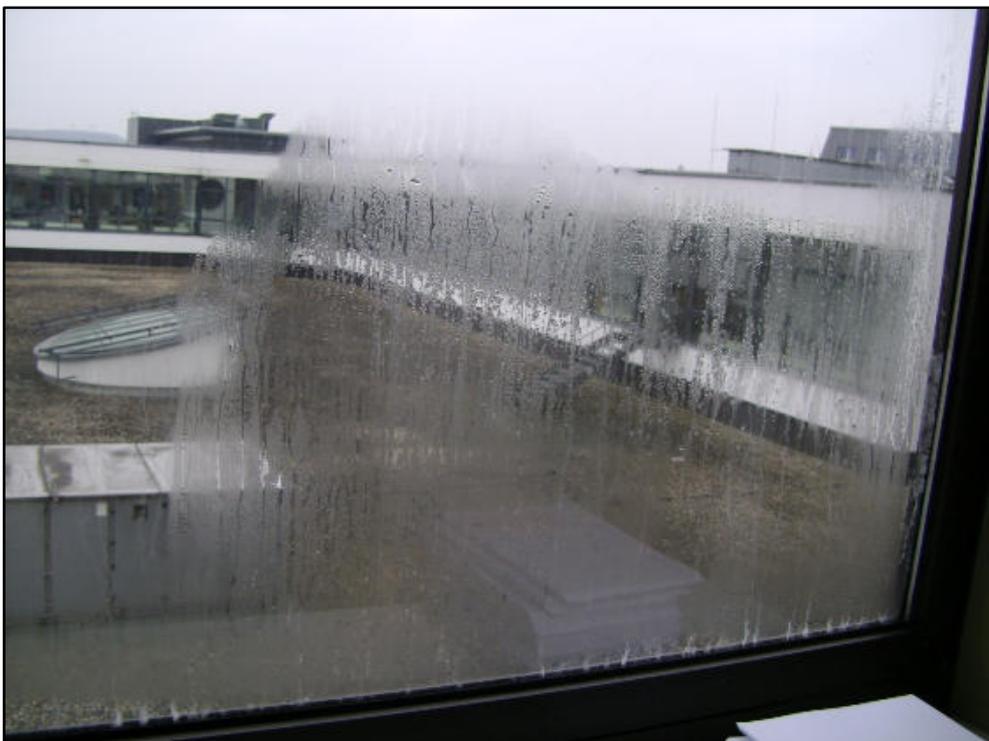
14

„Blinde“ Isoliergläser gibt es in verschiedenen Räumen. Die Gläser werden kontinuierlich ausgewechselt.

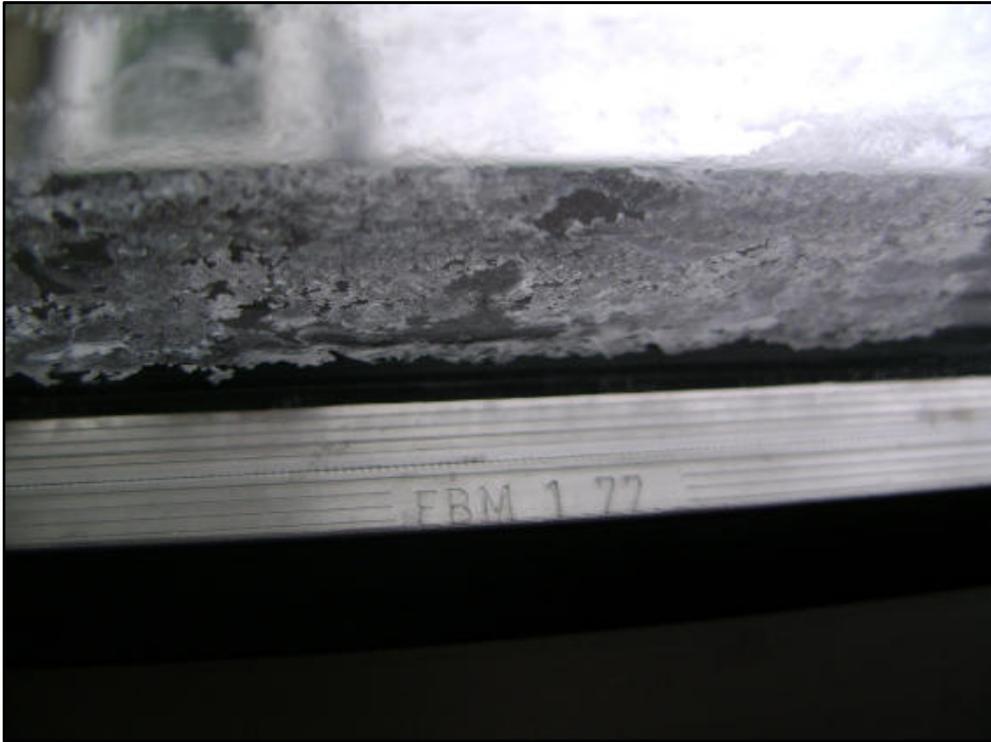
15

Herstellerdatum des Glasers 1.77. also vor ca. 30 Jahren.

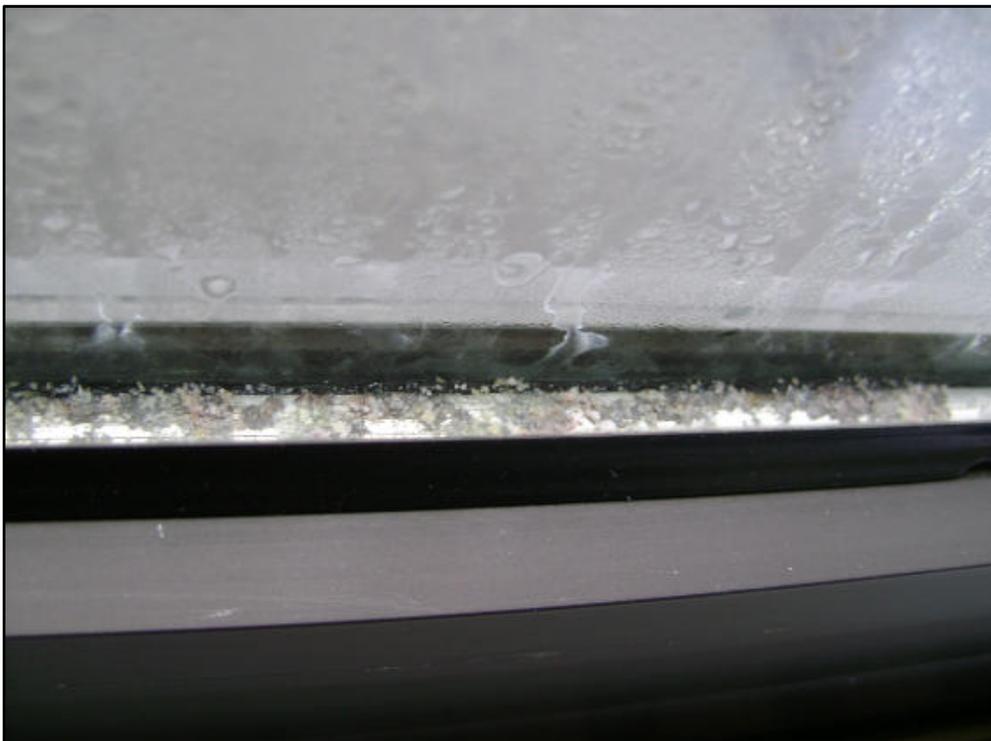
16

Durch die Feuchtigkeit im Scheibenzwischenraum sind die metallischen Abstandhalter bereits stark oxydiert (siehe oben).

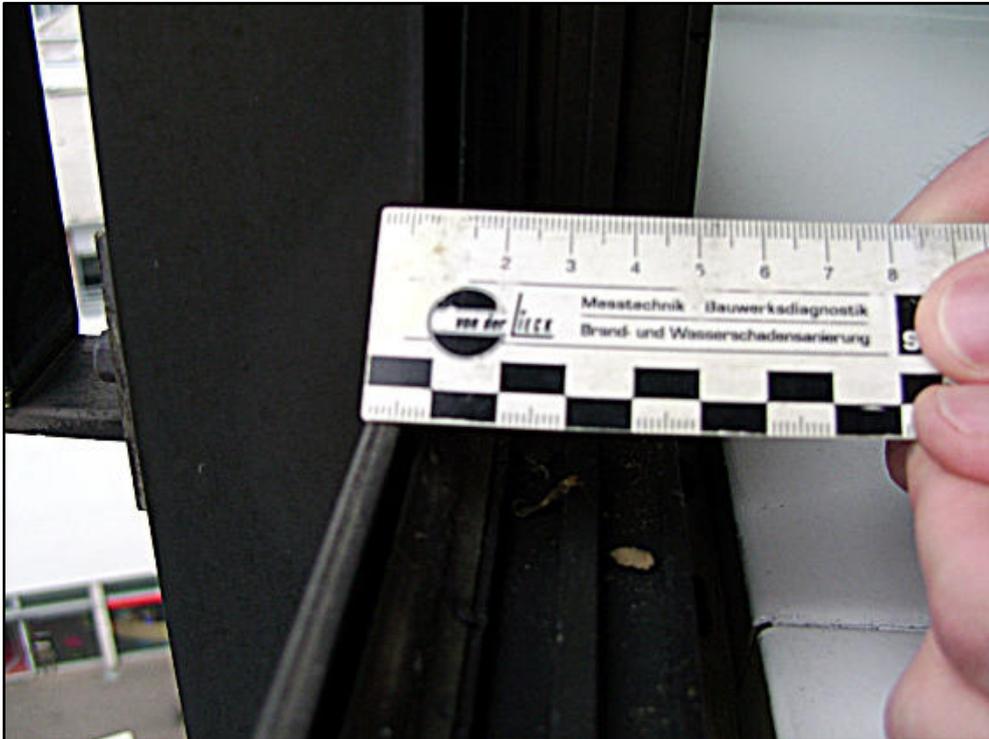
17

Die ungedämmten Fenster haben eine Bautiefe von 50 mm für Blend- und Flügelrahmen / Wicona Serie 21.2.

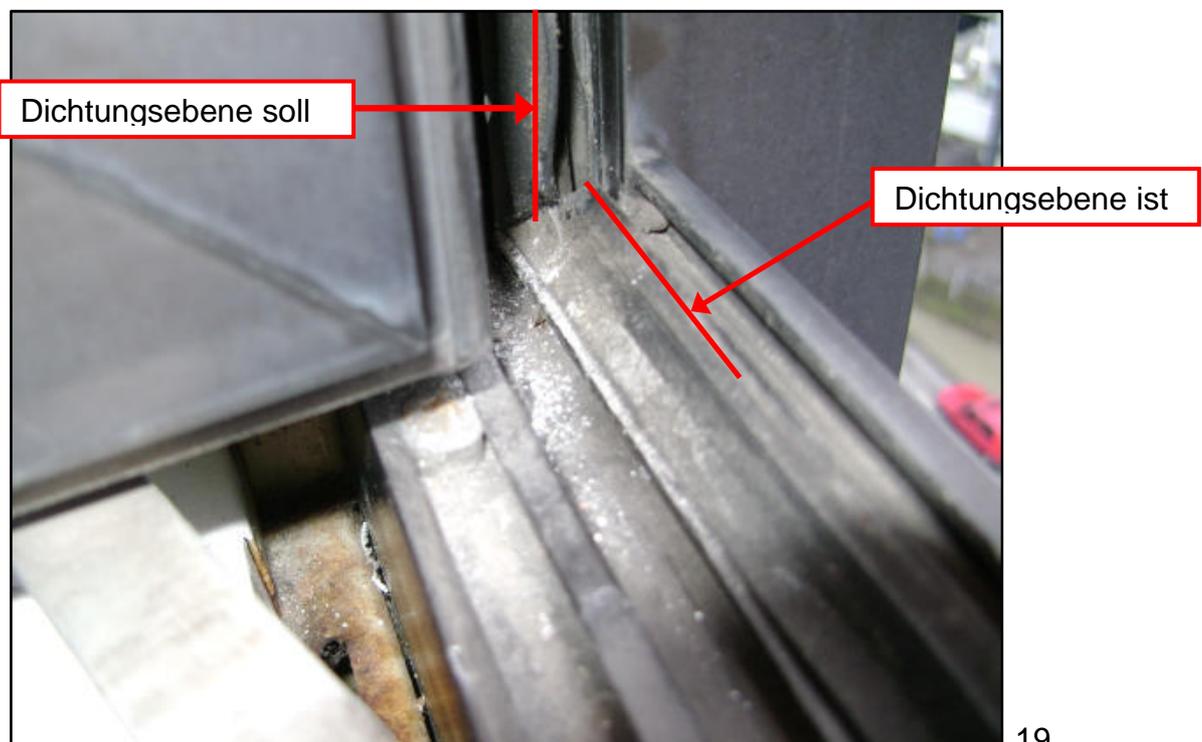
19

Bürofenster: Die Vorkammerdichtung ist in den Ecken gerissen. Unten ist der Dichtungssteg nach außen verformt, so dass

- a) Regenwasser verstärkt nach innen gelangt.
- b) Durch die fehlende Abdichtung treten Zugerscheinungen mit Pfeifgeräuschen auf.

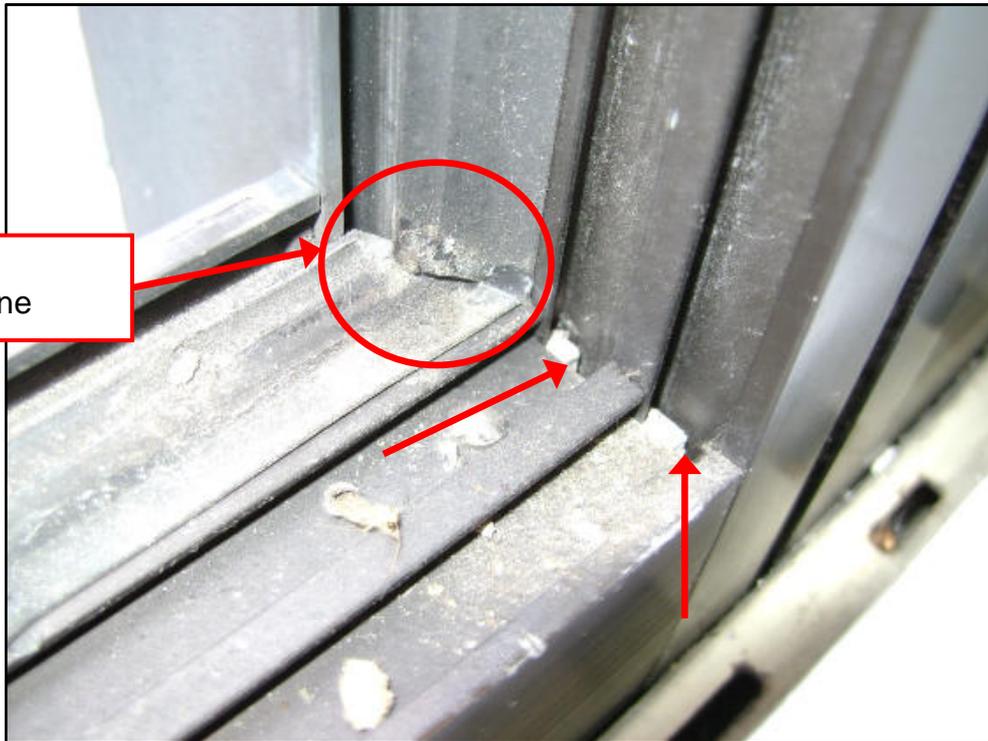
20

Versatz der
Dichtungsebene

Das hinter der Anschlagdichtung eingedrungene Wasser gelangt über seitliche Öffnungen in der Rahmenverbindung ins Innere der Konstruktion

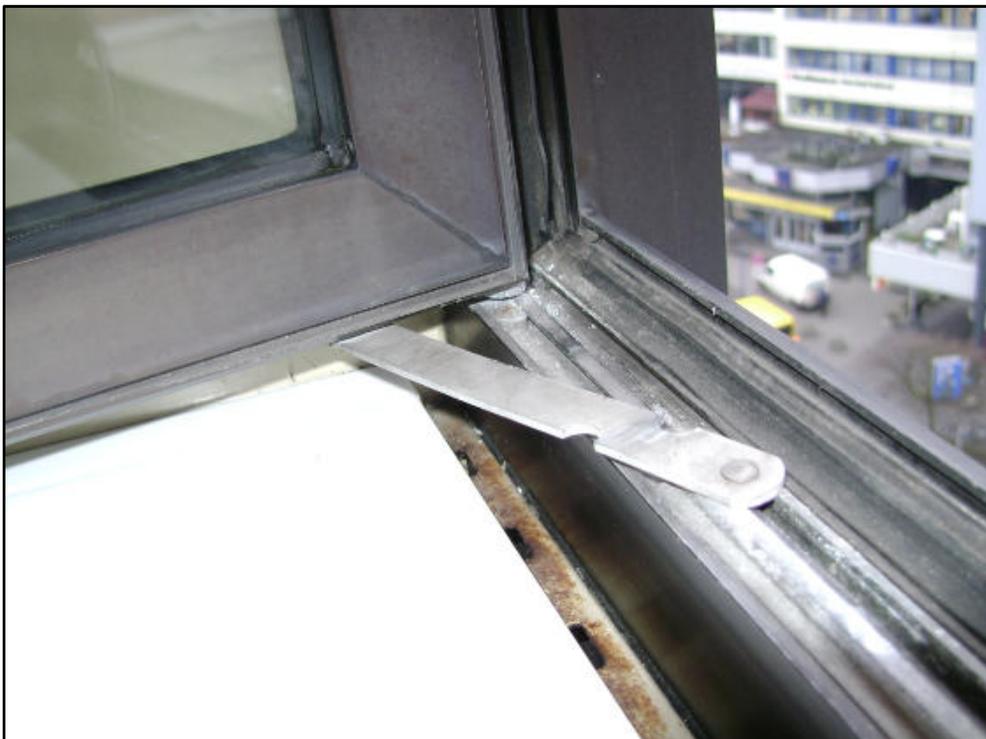
21

Die untere Fensterdichtung lässt verstärkt Wasser in den Innenbereich eindringen, was auch im Foto an den grauen Rückständen zu erkennen ist.

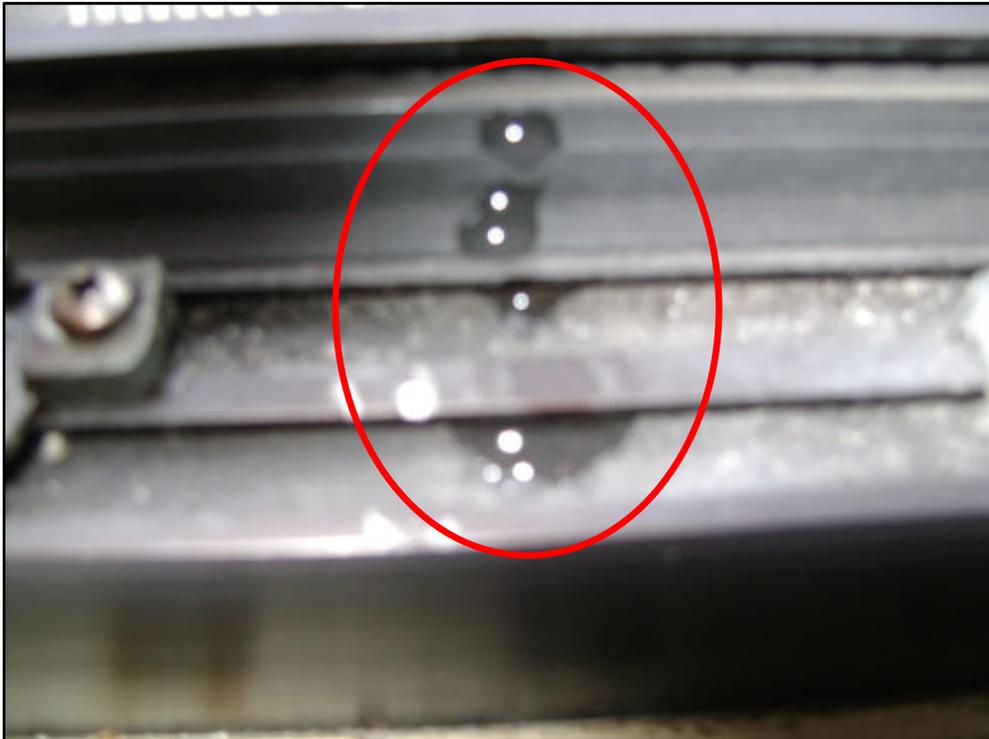
22

Trotz trockenem Wetter beim Besichtigungstermin tritt bei der Öffnung dieses Flügels Wasser aus, hinter die Vorkammerdichtung.

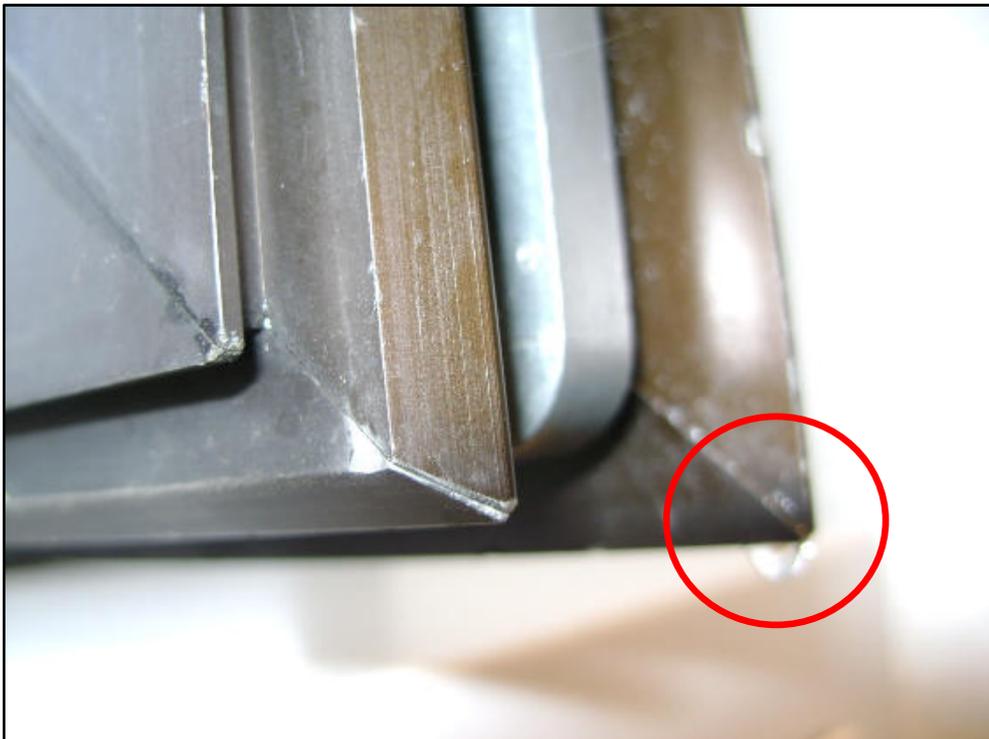
23

Hier tritt das Wasser durch die offene Flügelgehrung nach innen aus.

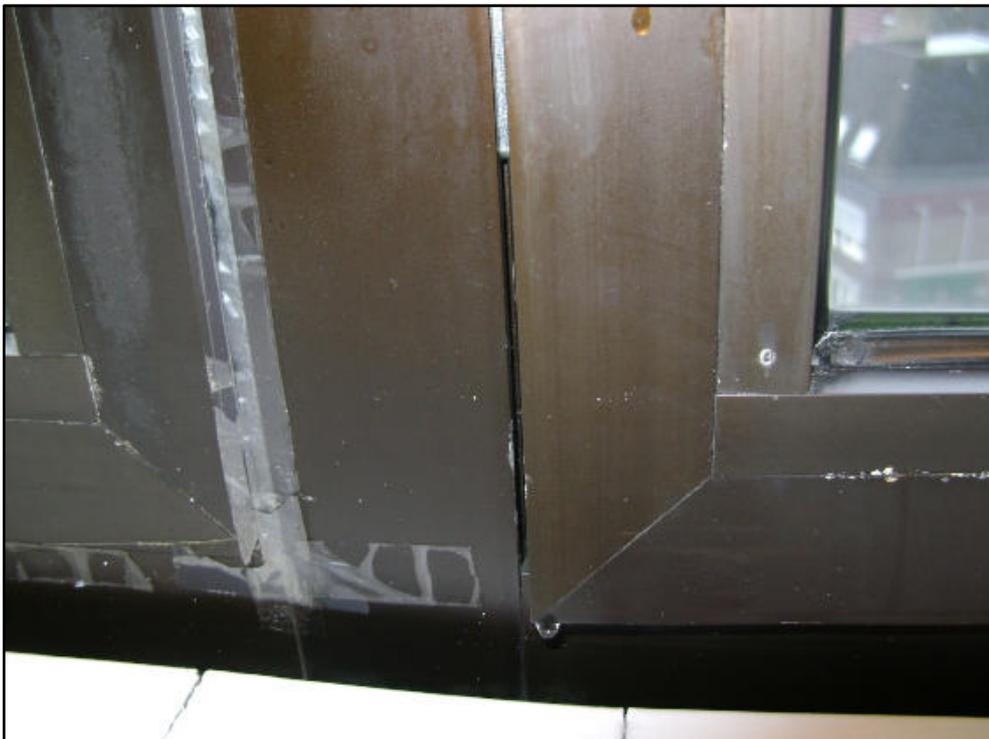
25

An diesem Fenster in den Westfassade sind abgetrocknete und frische Wasserlaufspuren zu sehen, verständlich dass Zugscheinungen und Pfeifgeräusche hier zum Tagesablauf gehört.

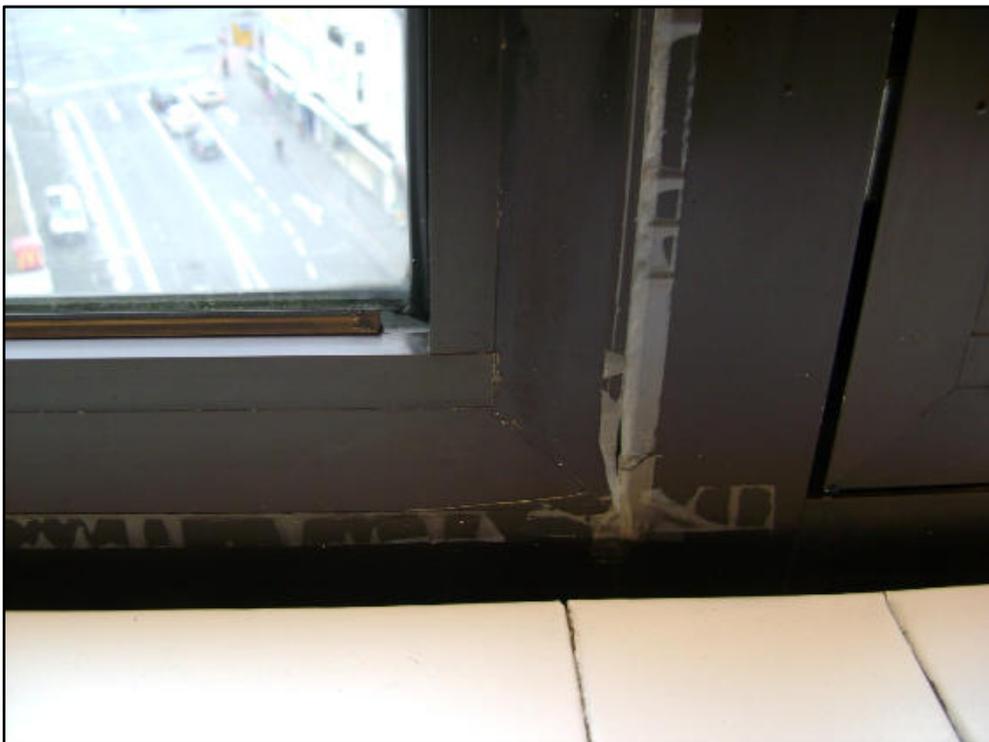
27

Zum Schutz vor Zugscheinungen wurden diese Fenster mit Klebestreifen abgedichtet

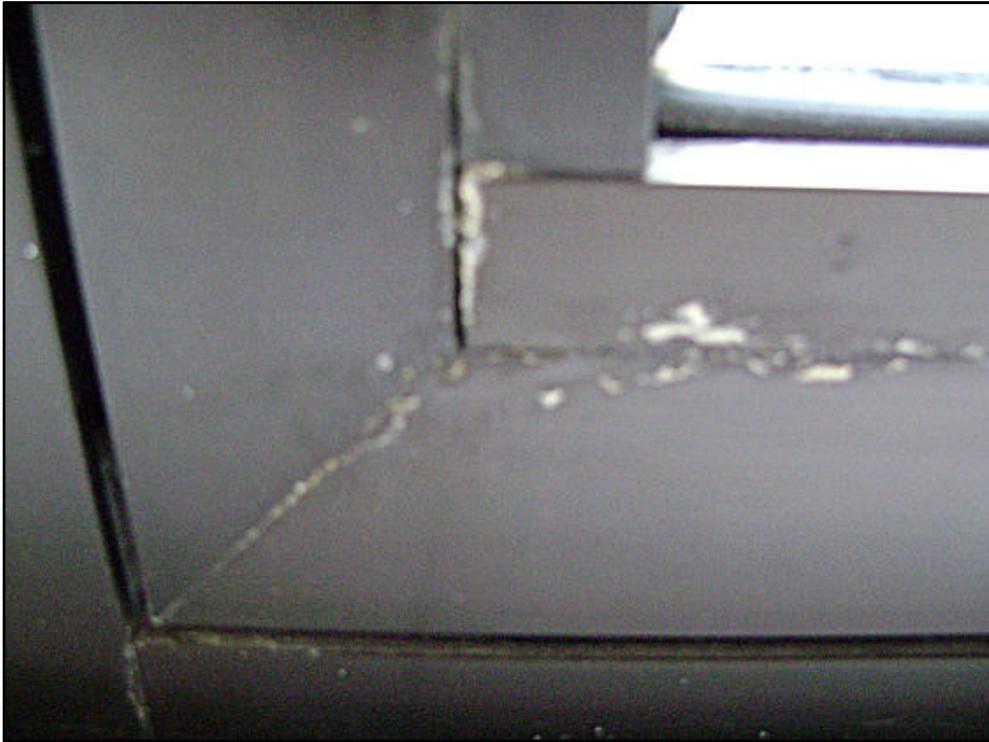
28

Die Oxidation an den Glasleistenstößen der Flügelrahmen deutet ebenfalls auf verstärkten Wassereintritt in den Flügelrahmen hin.

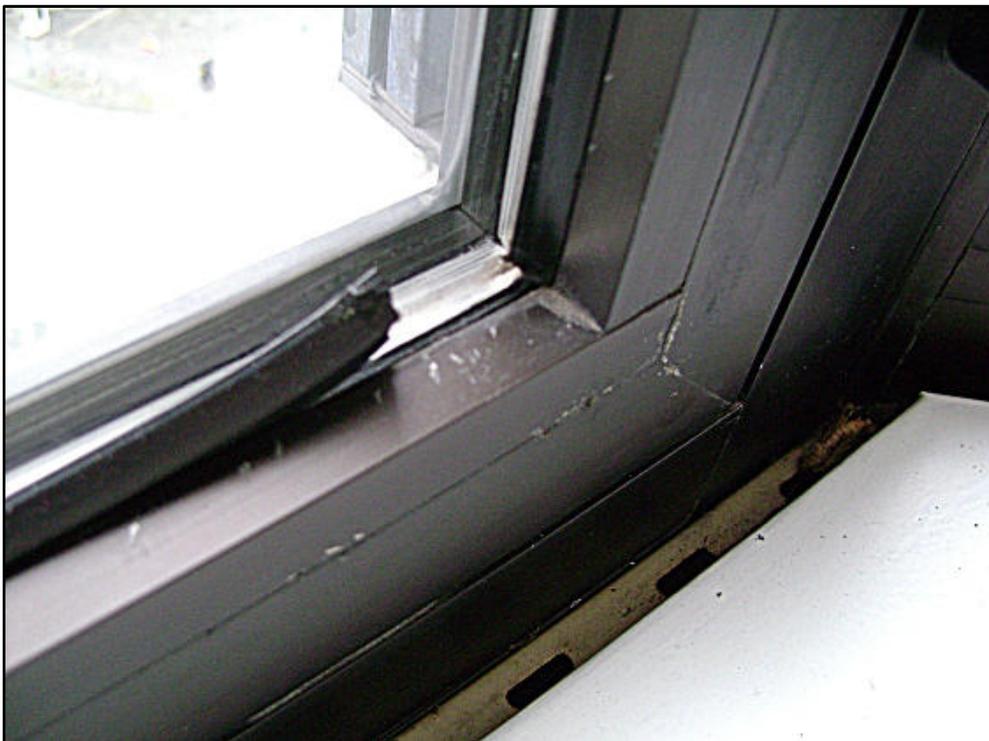
29

Geschrumpfte Glasdichtungen innen haben Zugscheinungen zur Folge.

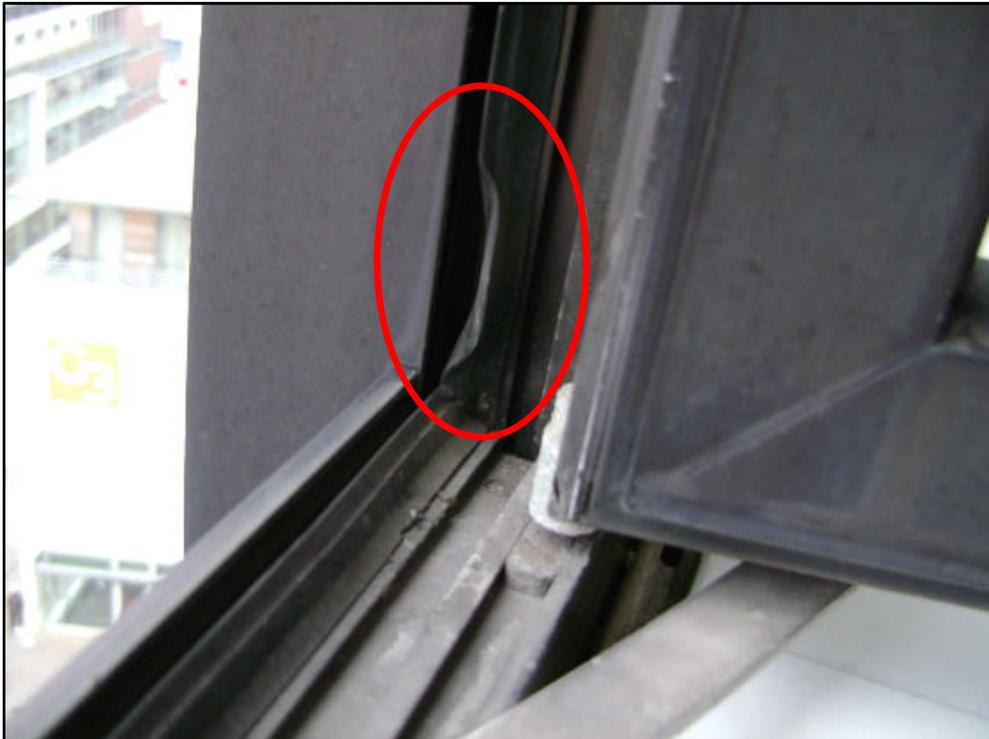
30

Solche und ähnliche Verformungen an den Vorkammerdichtungen sind häufig anzutreffen und der Grund für verstärkten Wassereintritt.

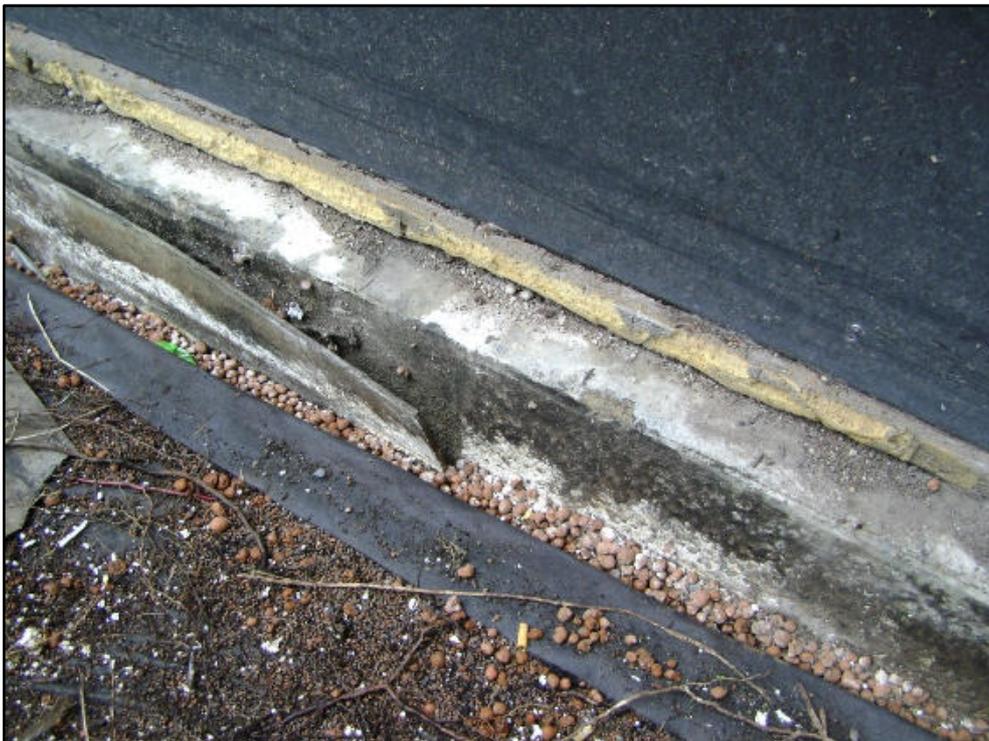
37

Der untere Fußpunkt zum Innenhof. Hier ist eine Überprüfung der Wärmedämmung und Dichtebenen dringend geboten.

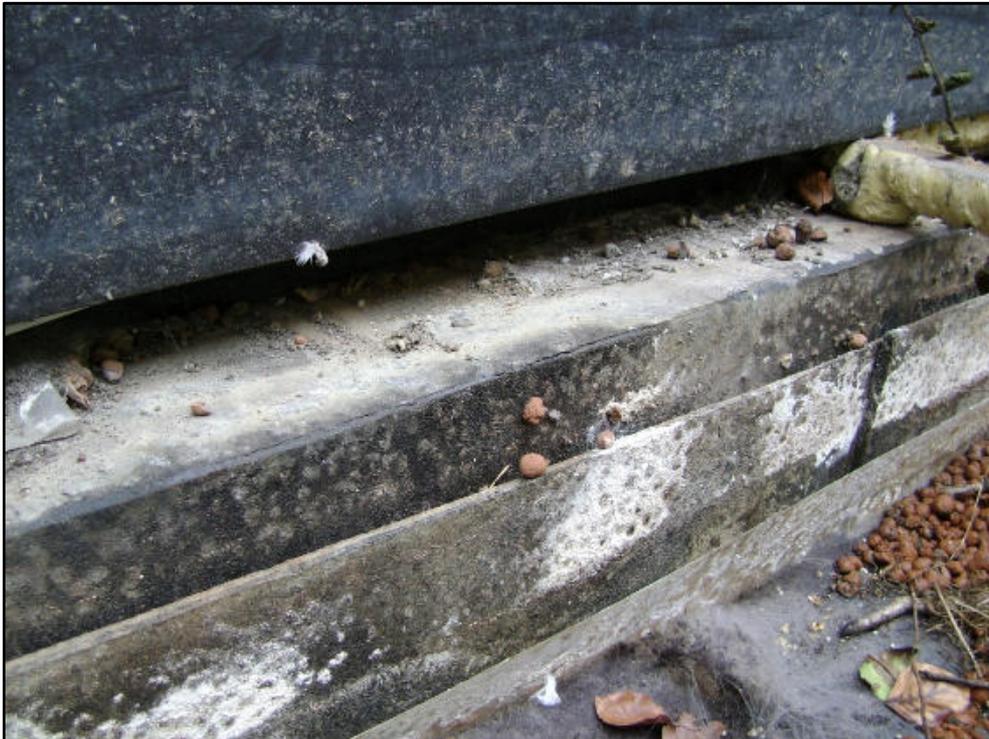
38

Die Betonaufkantung ist nach ersten Überprüfungen ungedämmt.

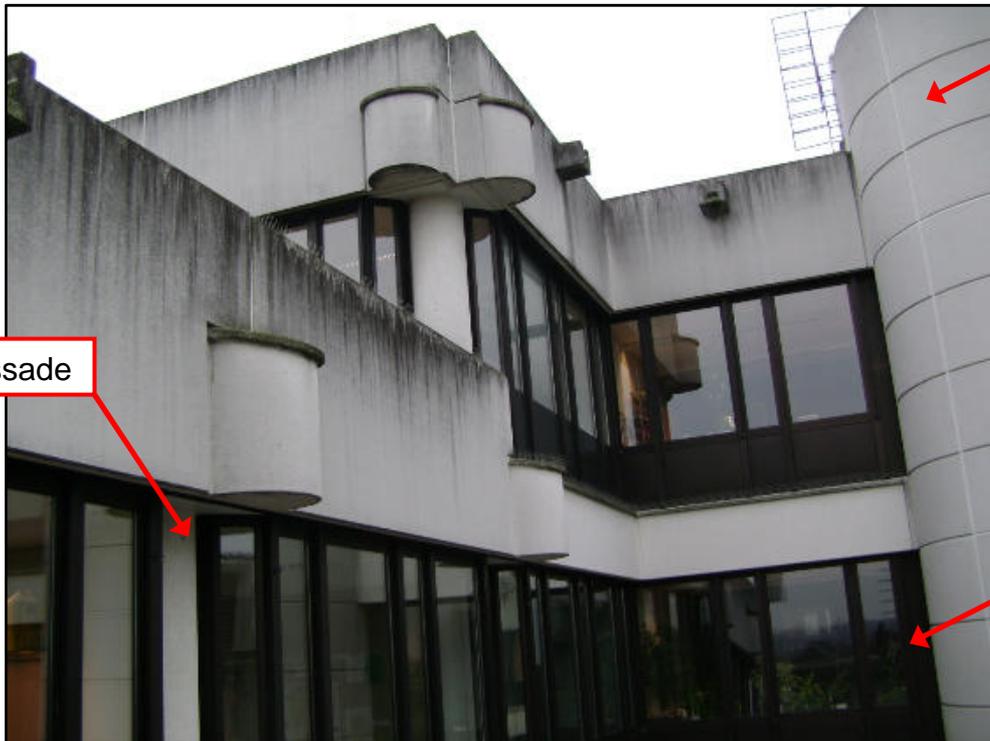
44

Durch die fehlende Abdeckung mit Tropfkanten der Betonteile im Dachbereich sind hier starke Verschmutzungen der weißen Fassadenflächen festzustellen.

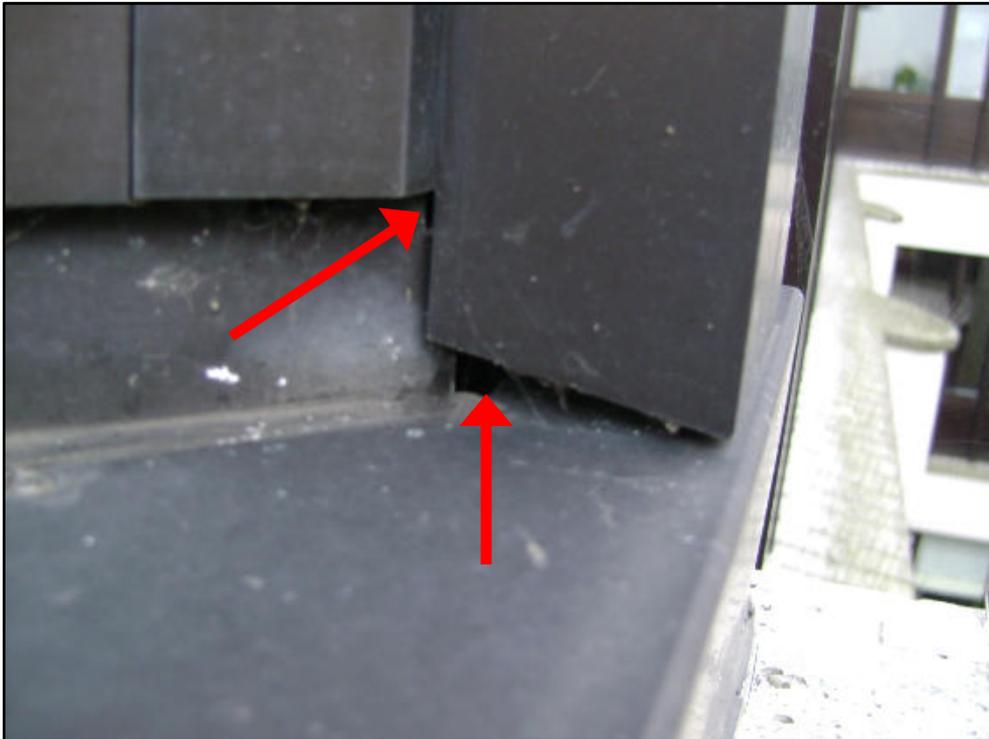
48

Löcher und offene Fugen am Eckanschluß.

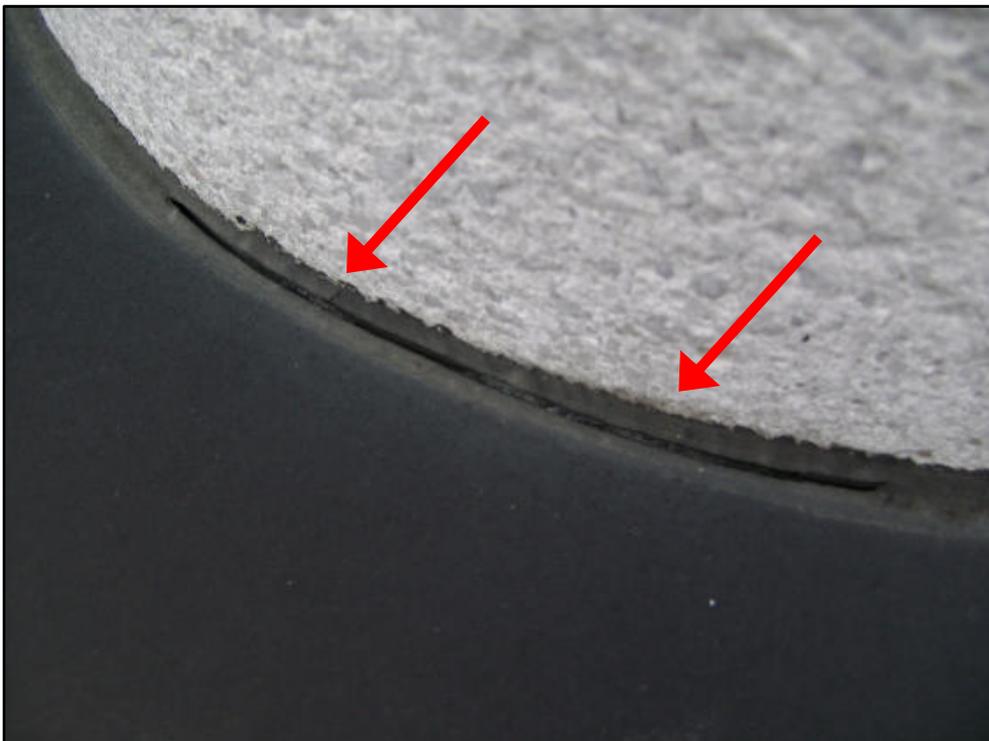
49

Gerissene Versiegelungsfugen zur Beton-Rundstütze.
