PBAR vom 09.05.2023

Vorstellung der aktuellen Terminplanung

Anlage 2: RHZ\_V166\_23\_230509\_Auszüge unvorhergesehene Ereignisse

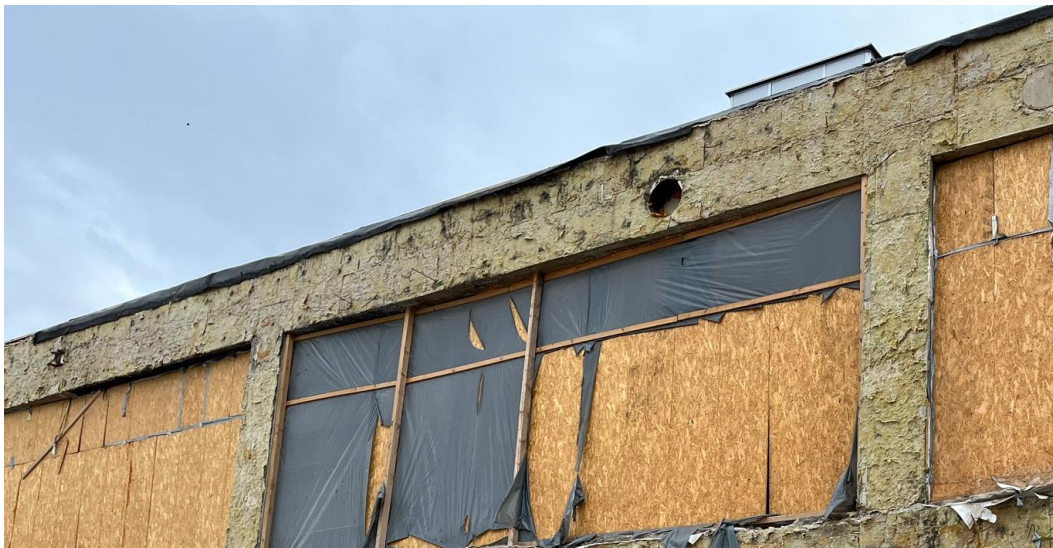
Rückbau Fassade – Entfernung KMF-Dämmung sowie anschließende Betonsanierung der offenkommenden Bewehrung auf der gesamten Fläche

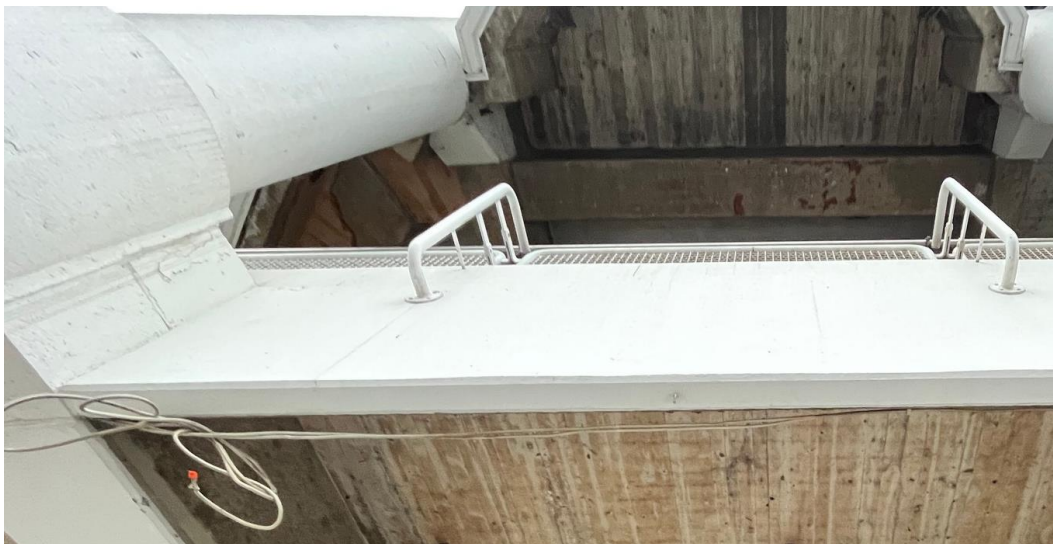
Unbekannte Aufhängung Fassadenplatten – Recherche und Planung Rückbau erforderlich

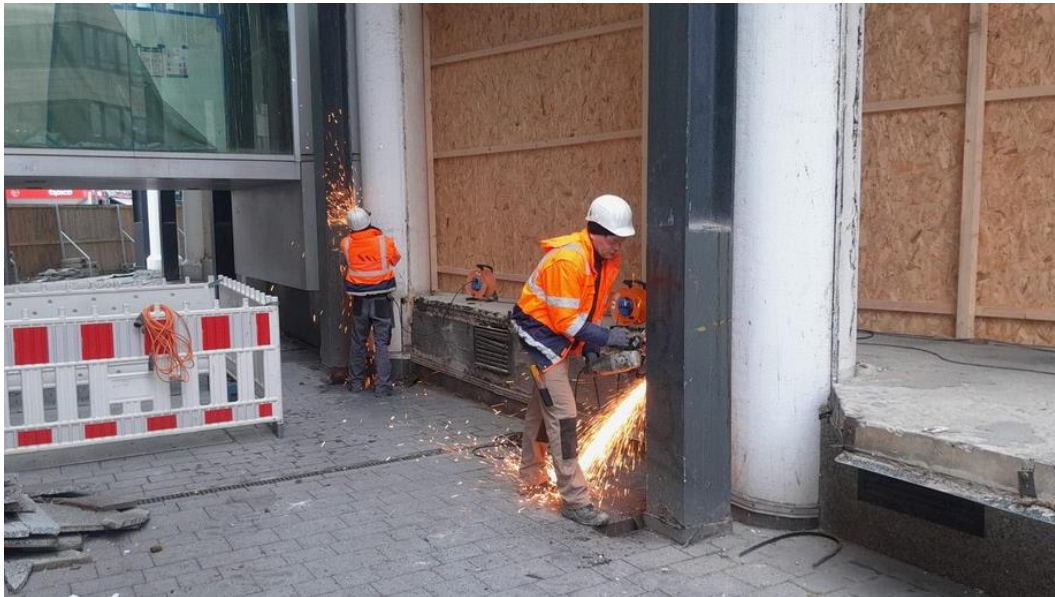
Sanierung vorhandene Stützen: Rückbau Bleche, Erneuerung Korrosionsschutz etc.

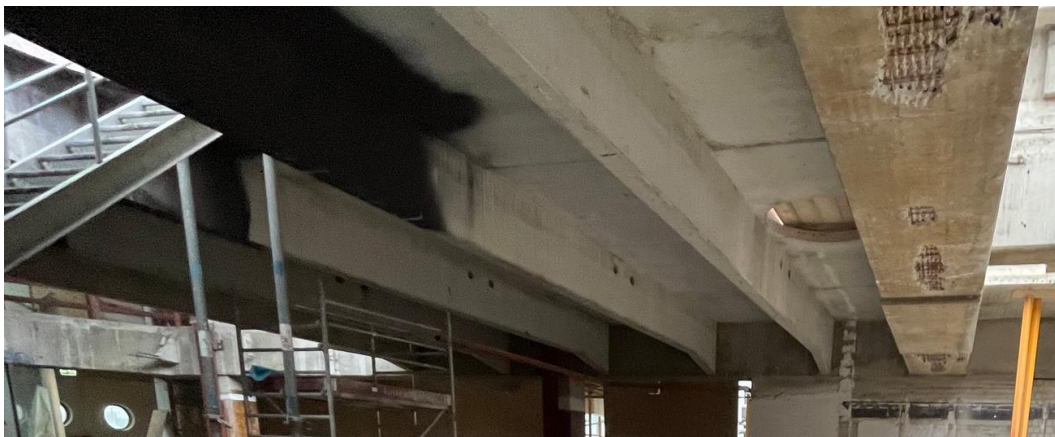
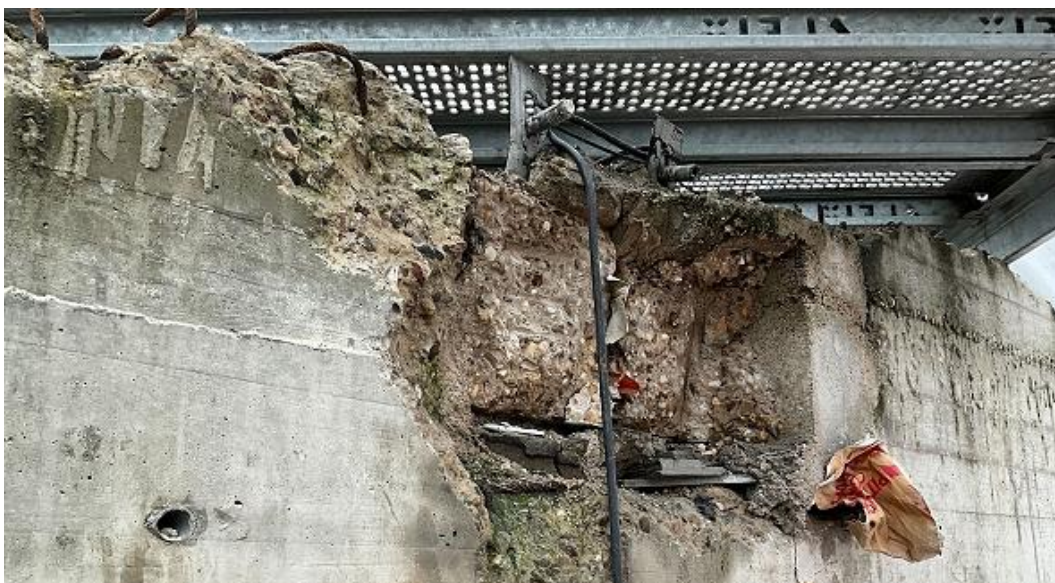
Weiteres Beispiel für diverse notwendige Betonsanierungen mittels Spritzbeton Innen und Außen

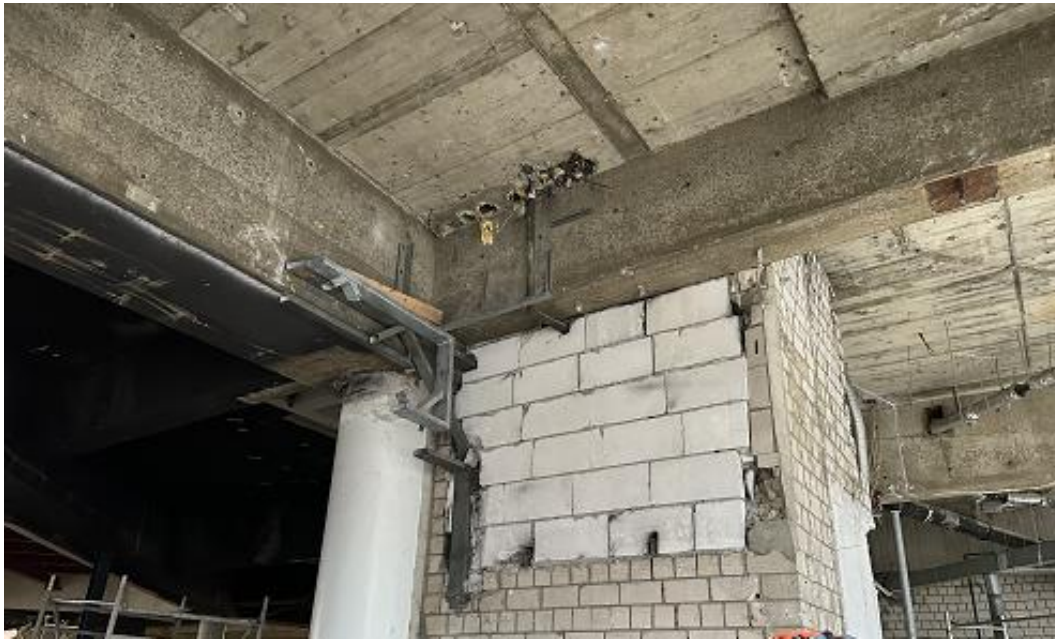
Diverse Brandschutzmängel an Hauptverteilungsschächten: u.a. nicht fachmännischer Verschuß durch verschiedene/nicht zugelassenes Materialien (Steinarten), Einbauteile, teilweise Wände löchrig/offen
