Anlage Bilddokumentation

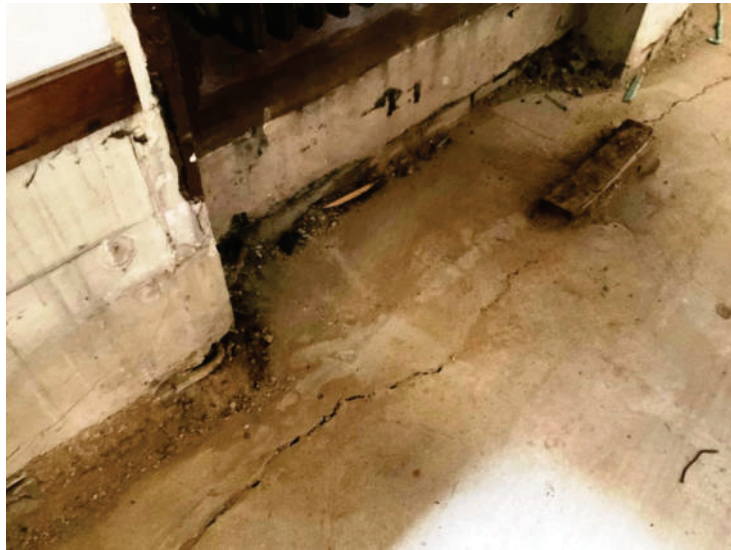
Bild 1

Rissverlauf entlang des Giebels

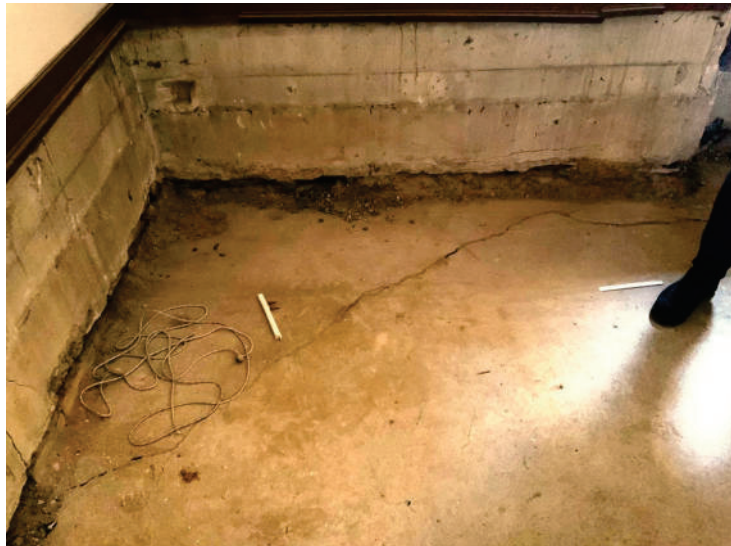
Bild 2

Rissverlauf diagonal in Gebäudeecke

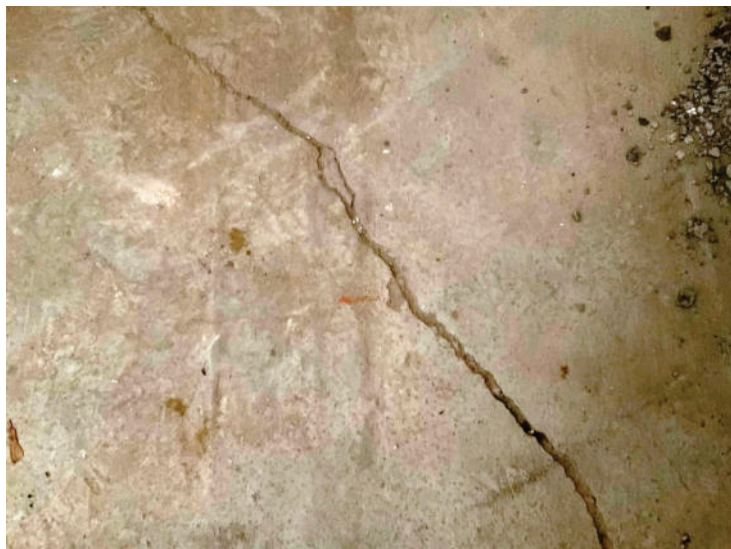
Bild 3

Riss Detail
