Kita St. Konrad

Am Pfarrhaus 6, 48429 Rheine

Maßnahmenkatalog

Umbau für *Gruppenform 2*

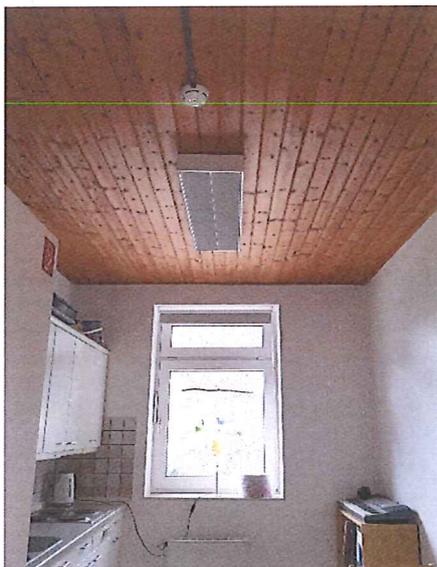
Im neu zu gestaltenden Gruppennebenraum ist bereits ein Rauchmelder vorhanden, der auf die Brandmeldeanlage aufgeschaltet ist.

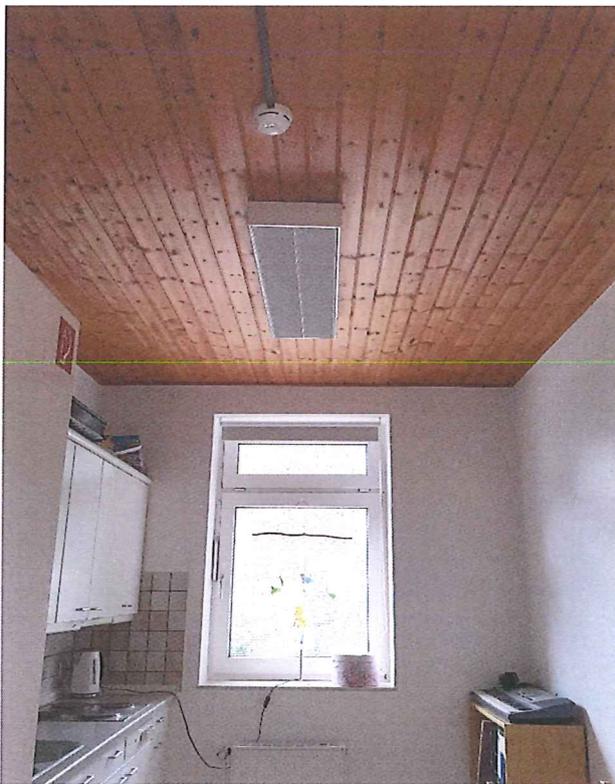
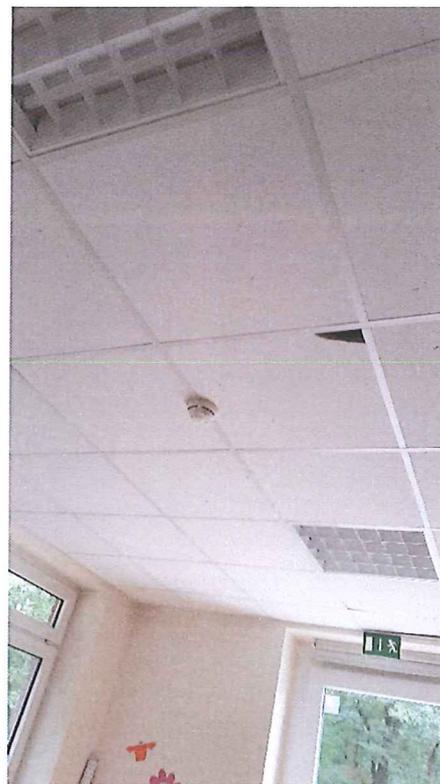
Im betreffenden Gruppenraum 3 sowie dem dazugehörigen Nebenraum wurde die Raumakustik bereits im Zuge der Sanierung in 2012/2013 ertüchtigt. Hier sind lediglich einige Platten der Rasterdecke beschädigt und sollten im Zuge dieser Umbaumaßnahme erneuert werden.

Da der bisherige Material/Abstellraum 3 nun zum Gruppennebenraum umgebaut werden soll, ist hier das Einbringen einer Abhängecke erforderlich. Hier waren bisher keine raumakustischen Maßnahmen erforderlich.

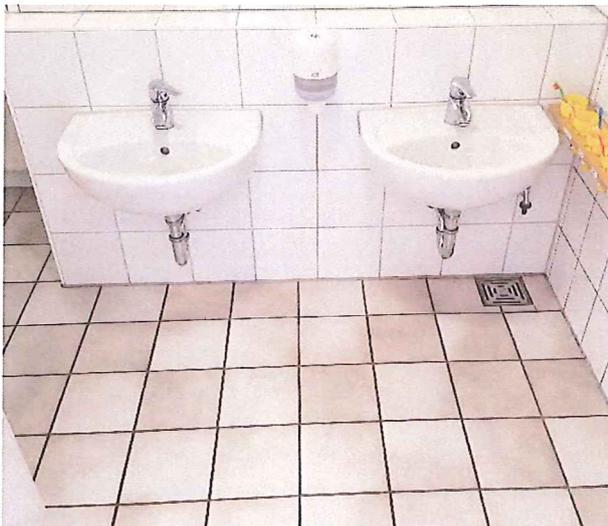
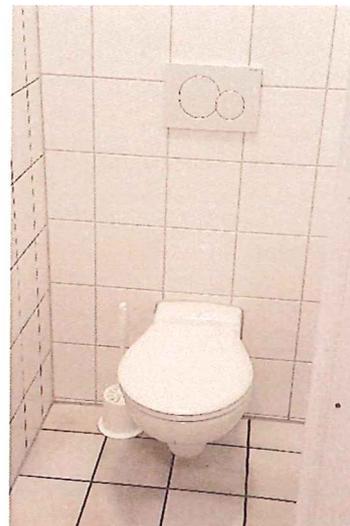
In allen Gruppen- und Nebenräumen besteht an den alten Heizkörpern Verbrennungs- und Verletzungsgefahr für die Kleinkinder. Diesen Gefahren wird wie folgt begegnet:

Im bisherigen WC 3 werden die bestehenden Sanitärartikel entfernt und die Anschlüsse größtenteils zurückgebaut. Hier soll eine Wickelmöglichkeit geschaffen werden, die um eine Säuglingspflegewanne ergänzt wird. Ebenso wird der bestehende Bodeneinlauf entfernt.

Im Kinder-WC müssen die WC-Becken durch neue, kleinere Baby-WCs getauscht werden. Ebenso müssen die bestehenden Waschbecken tiefer gesetzt werden. Auch hier wird der vorhandene Bodeneinlauf sowie der darüber befindliche, aber seit Jahren ungenutzte Wandanschluss, entfernt.

Im neuen Schlafräum sowie im neuen Gruppennebenraum werden die bestehenden Heizkörper durch neue Heizkörper ersetzt, die in einer für die Kinder nicht erreichbaren Höhe auf die Wand montiert werden.

Im Gruppenraum 3 werden Holz-Bekleidungen als Berührungsschutz um die Heizkörper gebaut.

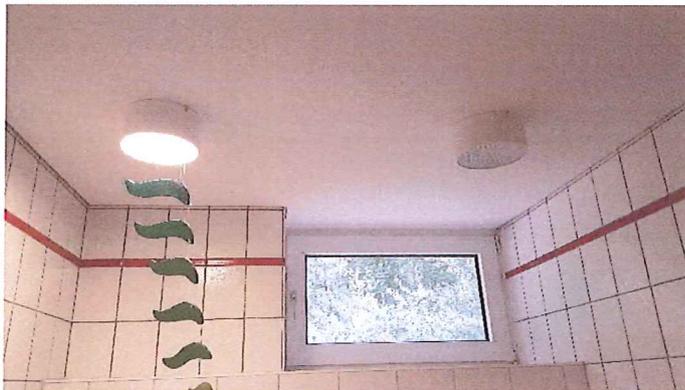
In einigen Deckenlampen sind die Leuchtmittel defekt und müssen erneuert werden. Zumindest die Defekten Lampen sollte in diesem Zuge auf die aktuelle LED-Technik umgerüstet werden.

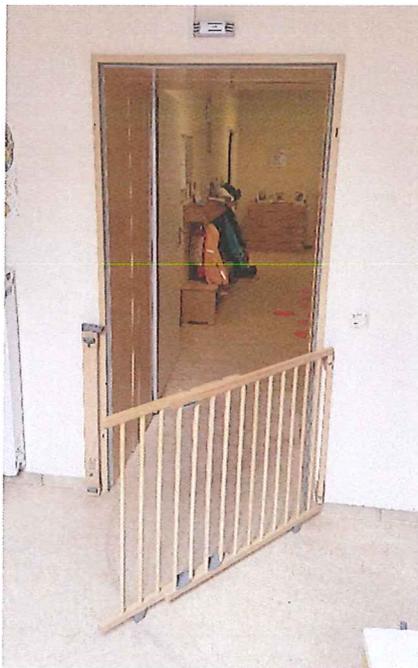
In die bereits vorhandene doppelte Stahl-Türzarge der T30-RS Tür zwischen Flur 2 und Flur/Garderobe der neuen *Gruppenform 2* soll aus Gründen der räumlichen und akustischen Trennung ein zusätzlicher Türflügel mit Lichtausschnitt montiert werden, um auch bei dauerhaft geöffnetem T-30 Türflügel eine Trennung der *Gruppenform 2* zum restlichen Kitabetrieb schaffen zu können, was bisher durch das Provisorium eines Gittertörchens versucht aber nur unzureichend erreicht wird.

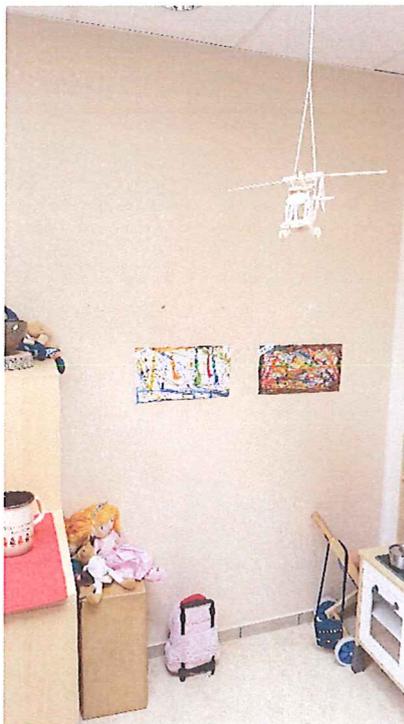
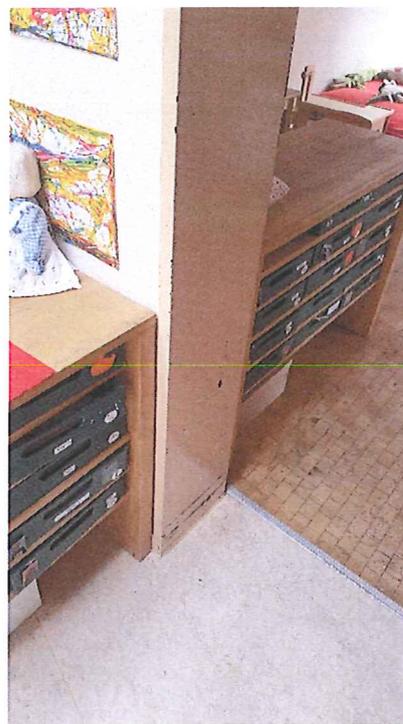
Um aus dem ehem. Material/Abstellraum einen Gruppennebenraum entstehen zu lassen, müssen der bestehende Wandfliesenspiegel sowie die Bodenfliesen entfernt werden. Hier muss anschließend der Estrich ausgebessert oder ggf. gar neu verlegt werden. Auch der Wandputz muss nach dem Entfernen des Fliesenspiegels nachgearbeitet werden. Anschließend werden hier Bodenbelags sowie Malerarbeiten erforderlich. In diesem Zuge empfiehlt es sich, auch im Flur, im Gruppenraum sowie dem dann neuen Schlafräum die Wände mit einem neuen Anstrich aufzufrischen.

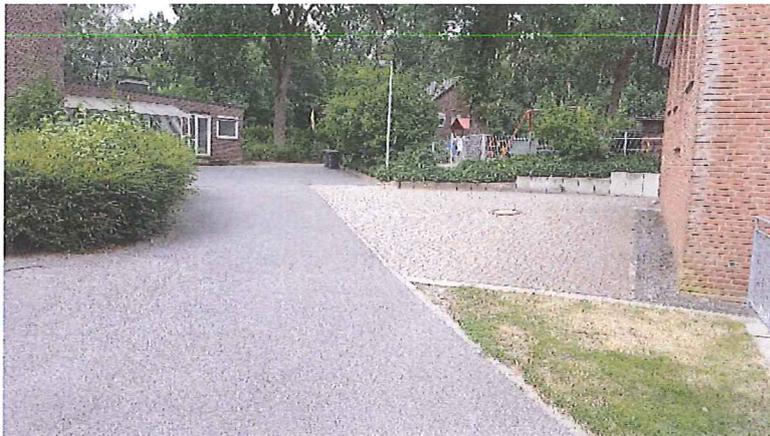
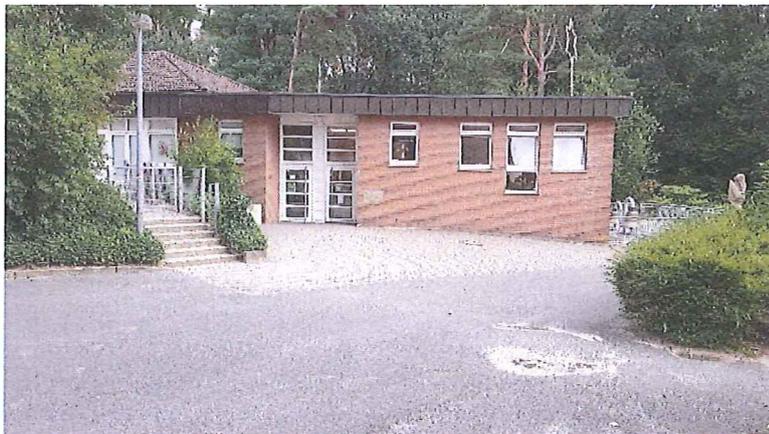
Für die neue *Gruppenform 2* steht im bestehenden Außenspielbereich nicht ausreichend Spielfläche und kein geeignetes Spielgerät zur Verfügung.

Der Bereich zwischen dem bestehenden Kita-Gebäude und den Parkplätzen vor der ehem. St. Konradkirche soll hierfür umgestaltet werden. Dabei gilt es zu berücksichtigen, dass der neue Außenspielbereich so abgegrenzt ist, dass die Kinder ihn nicht unbemerkt und nicht ohne Hilfe von Erwachsenen verlassen können. Gleichzeitig muss in diesem Bereich allerdings der Fluchtweg sowohl für den hier befindlichen Kita-Ausgang als auch für den Fluchtweg aus dem im KG liegenden Pfarrsaal erhalten bleiben.
