Fußgänger- und Barrierecheck in der Innenstadt

Erläuterungsbericht

Stadt Rheine –
Fußgänger- und Barrierecheck in der Innenstadt
Erläuterungsbericht

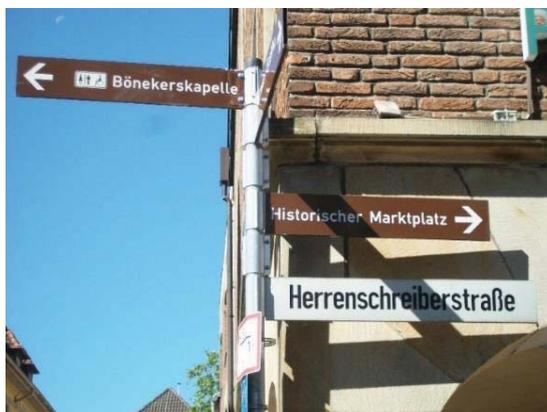
Abb. 2: Innerstädtische Wegweisung für Fußgänger

Ein allgemeiner Hinweis, der bei den Planungsrundgängen geäußert wurde, bezog sich auf die (unterschiedlichen) Wegweiser in der Innenstadt, die zu hoch hingen, zu klein seien und daher schlecht sichtbar bzw. aus Rollstuhlperspektive gar nicht sichtbar seien und sich sogar gegenseitig verdecken (vgl. Abb. 1). Eine Verortung im Plan erfolgte aufgrund der großen Anzahl an Wegweiser nicht. Hier wird auf eine insgesamt größere und somit besser lesbare Beschilderung hingewiesen, die ggfs. auch Angaben zur Entfernung und Steigung beinhalten sollte.

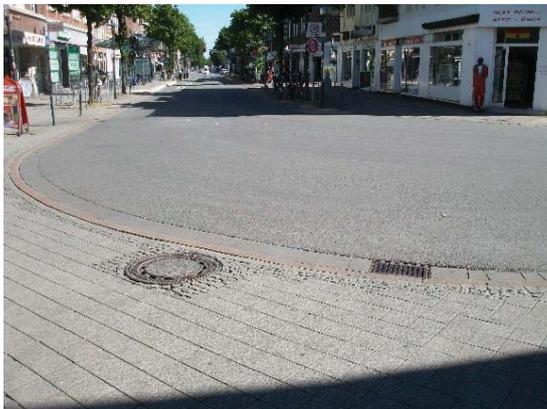
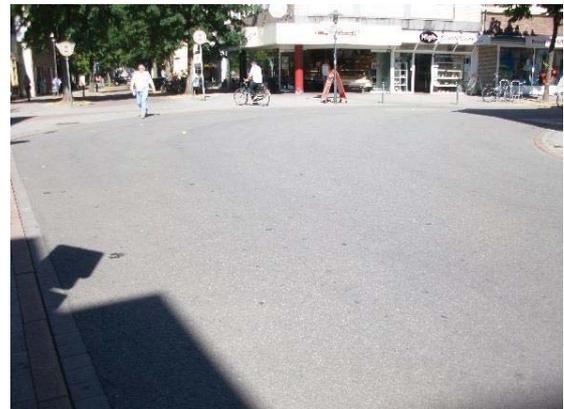
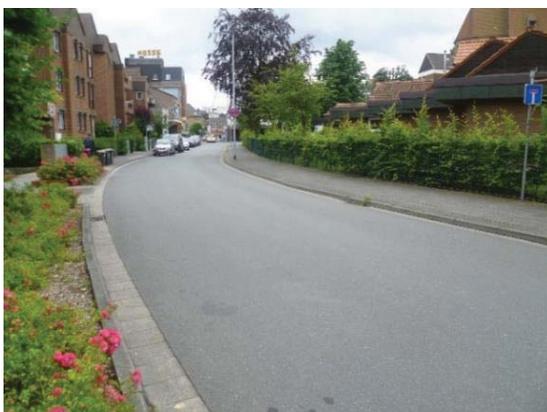
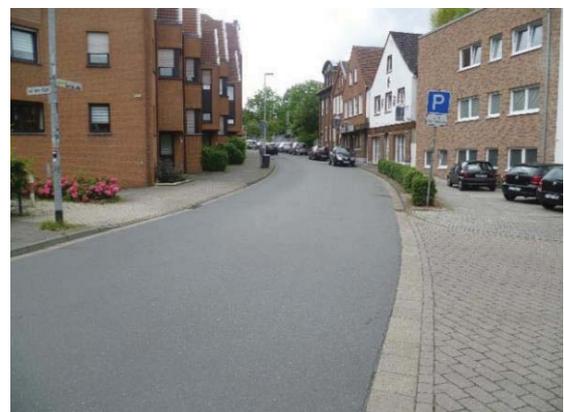
Abb. 3: fehlende Querungshilfe am Knoten Emsstraße/Elter Straße (oben); am Knoten Mühlenstraße/Tiefe Straße nahe der Familienbildungsstätte (unten)

Beschreibung der Barriere	Angeregte Maßnahme
„Mini-ZOB“ (Hues-Ecke): Von der Emsstraße aus kommend markiert die Straßengestaltung das Ende der Innenstadt. Auf der gegenüberliegenden Seite liegen weitere Geschäfte, weshalb eine Querung auf der Fahrbahn wünschenswert ist. Stolperfallen liegen durch abgesenkte Borde nicht vor.	Querung ermöglichen und ggfs. optisch hervorheben; Leitsystem installieren
Familienbildungsstätte: Von der Tiefe Straße aus kommend liegt ein starkes Gefälle vor. Zudem sei die erlaubte Höchstgeschwindigkeit mit 50 km/h deutlich zu hoch um eine gefahrenlose Querung zu ermöglichen. Die Querung ist nur auf der Fahrbahn möglich.	Querung ermöglichen und ggfs. optisch hervorheben; Überprüfung Geschwindigkeit (Tempo 30)

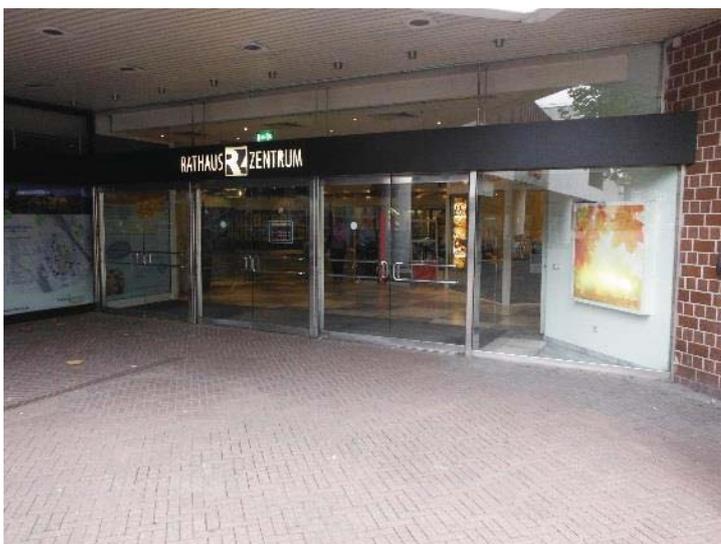
Abb.4: Schwere Eingangstüren vom Staelschen Hof zum Rathaus Zentrum als Hindernis

In der Sommerzeit sind die Geschäftszugänge zumeist geöffnet und somit weitestgehend barrierefrei. Zur kälteren Winterzeit sind die großen, schweren Glastüren oft geschlossen und stellen somit Hindernisse dar. Sie lassen sich nicht bzw. nur schwer unter großem Aufwand öffnen (z.B. Eingang Staelschen Hof)	Automatische Türöffnung (Taster)/Sprechanlage (Funk) installieren; Einbindung Geschäftsinhaber

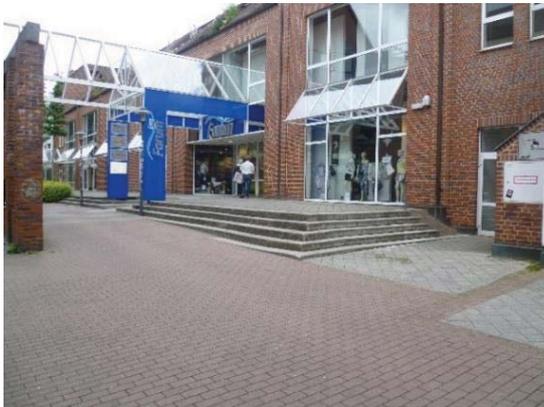
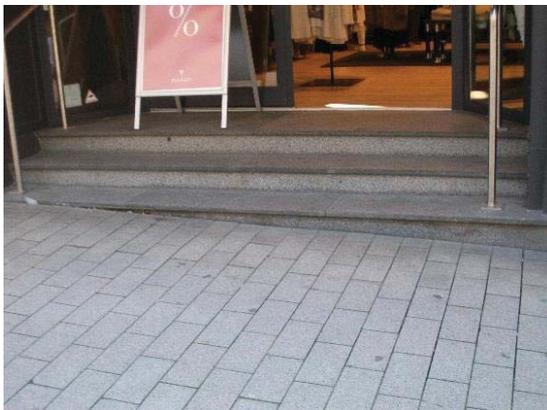
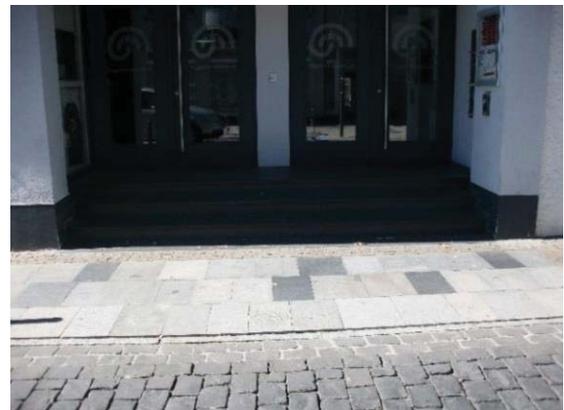
Abb. 5: Nicht alle Geschäfte in der Innenstadt verfügen über einen barrierefreien Zugang oder zum Teil fehlt ein Hinweis auf eine alternative barrierefreie Wegführung (z. B. Ems-Forum)

Beschreibung der Barriere	Angeregte Maßnahme
Teilweise verfügen die Geschäfte in der Innenstadt sowohl über einen Zugang mit Stufen als auch über einen barrierefreien Zugang (z.B. das Ems Forum „rechts der Ems“). Ein ebenerdiger Zugang ist von der Emsstraße aus möglich. Über die Bülstiege führt der (direkte) Weg über Stufen und eine zu steile bzw. zu stark geneigte Rampe, die nicht nutzbar ist. Zugleich fehlt an dieser Zuwegung ein Handlauf, sodass insgesamt ein barrierefreier Zugang von der Bülstiege aus nicht gegeben ist.	Hinweis auf alternative barrierefreie Wegeführung; Installation einer neuen Rampe (Bülstiege); Einbindung Geschäftsinhaber; stärkere Berücksichtigung von barrierefreien Zugängen bei Baugenehmigungen; erste u. letzte Treppenstufe optisch/taktil absetzen
Nicht jedes Geschäft besitzt – durch die Topographie in der Innenstadt – einen barrierefreien Zugang. Manche sind nur über Stufen oder über ein starkes Quer-/Längsgefälle zu erreichen, was mit großer Anstrengung verbunden ist. Das Bewältigen der Zuwegung ist so ohne Begleitung kaum möglich bzw. für Personen, die auf den Rollstuhl angewiesen sind, erst gar nicht möglich.	Einbindung Geschäftsinhaber; Mobile Rampen; stärkere Berücksichtigung von barrierefreien Zugängen bei Baugenehmigungen; erste u. letzte Treppenstufe optisch/taktil absetzen

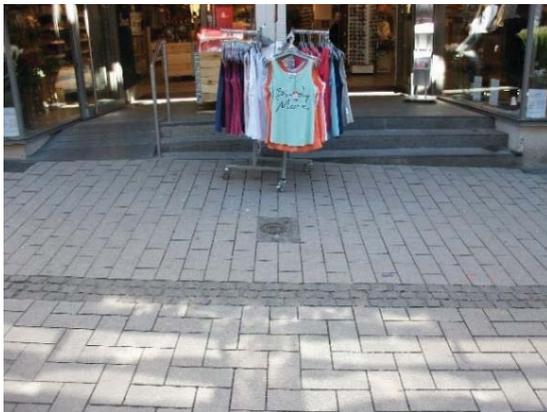
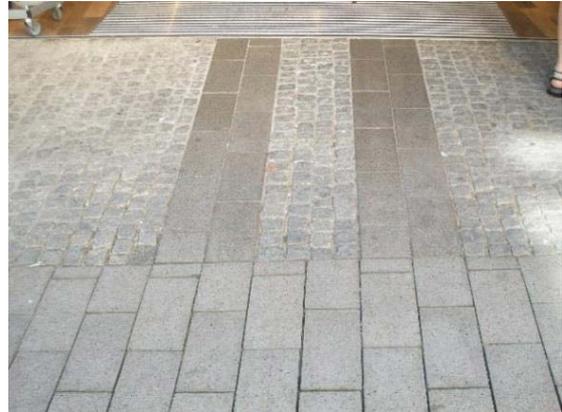
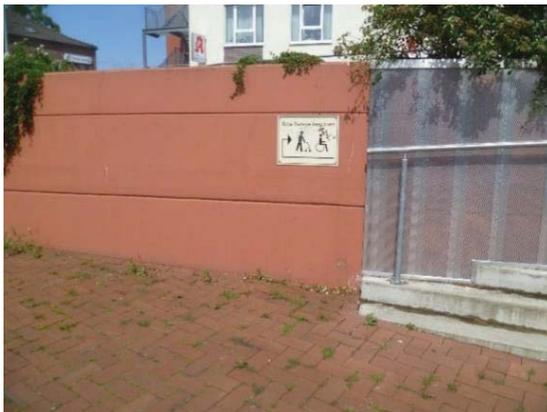
Abb. 6: Kombinierte Lösung zum Geschäftseingang bei Strauss (o.l.), erschütterungsarme Zuwegung bei Thalia (o.r.), Hinweis auf barrierefreie Zugänge zum Seniorenzentrum am Humboldtplatz (unten)

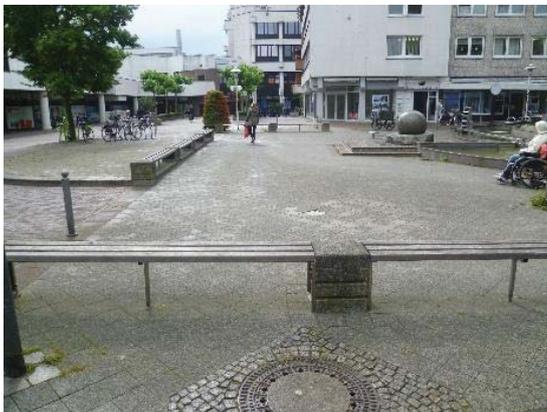
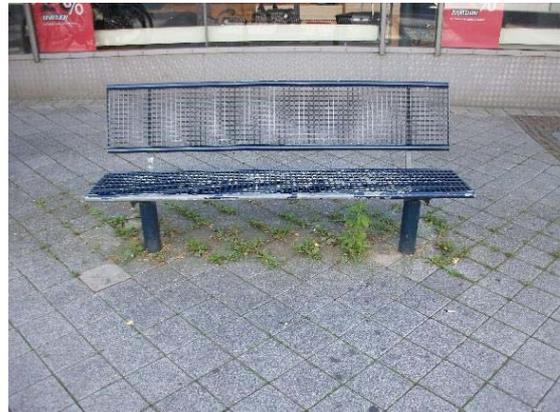
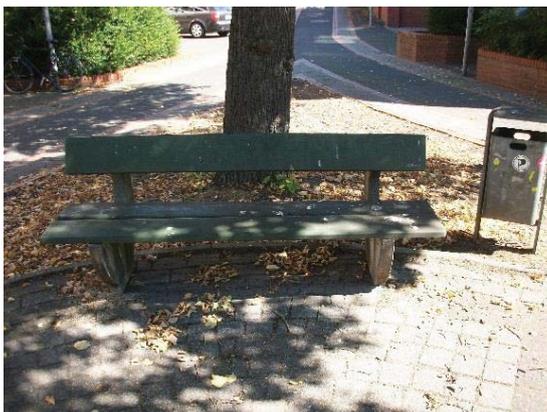
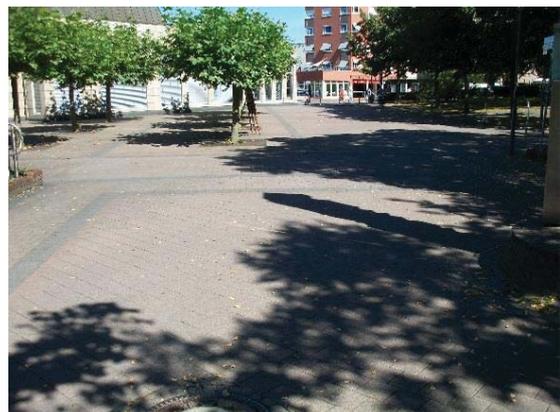
Abb. 7: Einige Sitzmöglichkeiten auf den Begehungsrouten am Staelschen Hof (o. l.), „Rechts der Ems“ (o. r.), nahe des Mühlentörchens (v. l.) sowie fehlende Ruheplätze am Bernburgplatz (u. r.)

Beschreibung der Barriere	Angeregte Maßnahme
<p>Während des Planungsrundganges wurden von den Beteiligten Sitzgelegenheiten mit Rücken- und Armlehnen gewünscht. Nicht jede Bank in der Innenstadt verfügt über solche Ausstattungsmerkmale. Zudem ist nur eine geringe Anzahl an Verweilmöglichkeiten und Ruhestätten im Innenstadtbereich vorhanden. Dieses betrifft insbesondere die Emsstraße, den Bernburgplatz, den Borneplatz, den Staelschen Hof, die Nepomukbrücke und das Ketteler-/Timmermannufer.</p>	<p>Durchgehende Installation/ Einrichtung von barrierefreien Sitzgelegenheit in Abstimmung mit der AG und dem Gestaltungskatalog; Schaffung von Verweilplätzen</p>

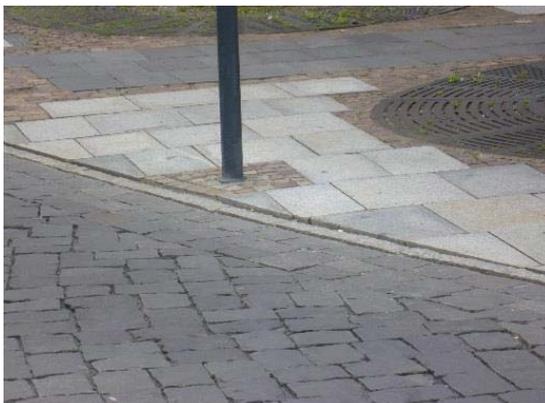
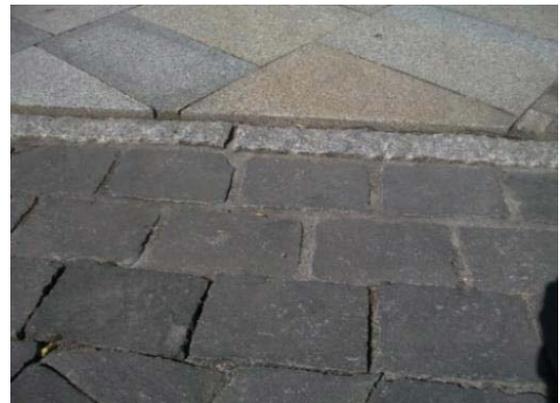
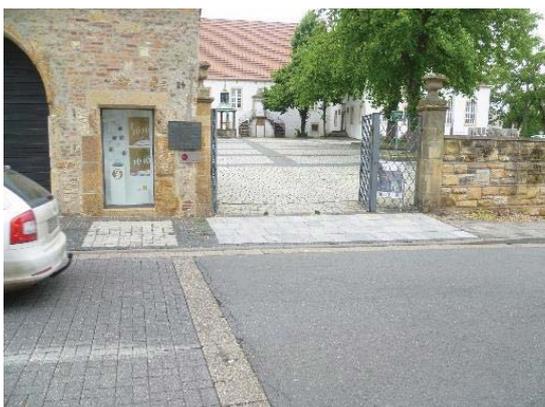
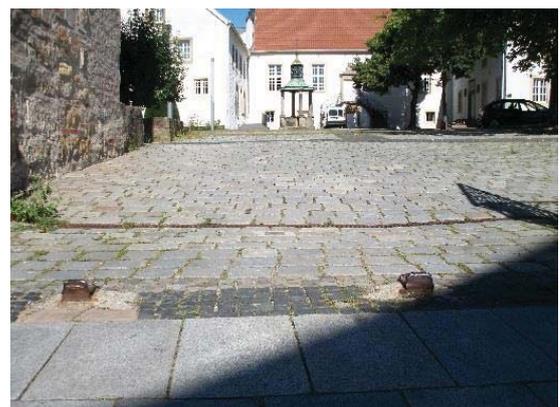
Abb. 8: Einige Stolperfallen auf den Begehungsrouten: Ecke Marktstraße / Auf dem Thie (oben), Zugang zum Falkenhof Museum (unten)

Beschreibung der Barriere	Angeregte Maßnahme
Marktstraße / Auf dem Thie: Übergang von der Entwässerungsrinne zum Fußweg ist zu hoch und schwierig mit dem Rollator zu überwinden.	Abgesenkte/barrierearme Querung ermöglichen
Falkenhof Museum: Der Zugang führt über zwei herausragende Elemente, die zum Schließen des Tores notwendig sind.	Notwendige Verriegelung in den Boden einlassen
Timmermannufer: Offener Regenkanal ist schwer zu sehen.	Beseitigung Stolperfalle
Trakaiplatz: Einige Platten sind locker und stellen Stolperfallen dar.	Kurzfristig: Befestigung; langfristig eigenes Teilprojekt
Münstermauer/Kolpingstraße: Fehlende Bordsteinabsenkung	Bordstein absenken
Tiefe Straße / Auf dem Hügel: Fehlende Bordsteinabsenkung	Bordstein absenken

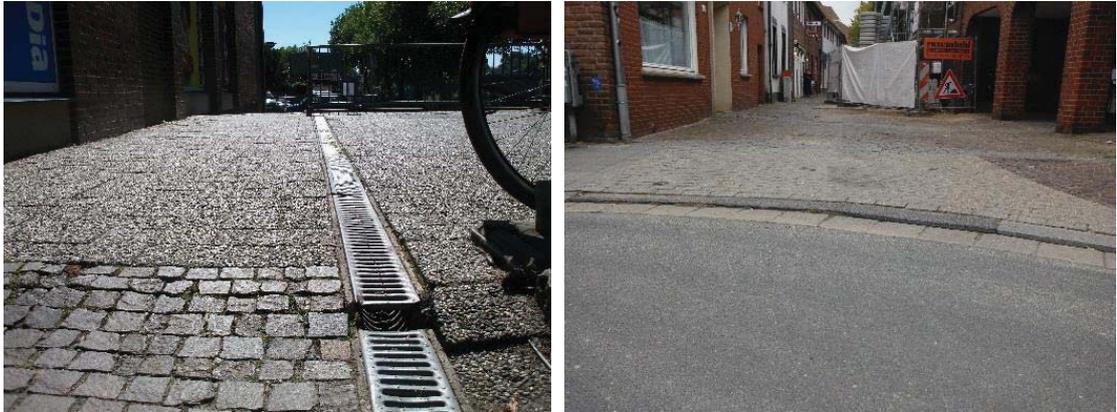
Abb. 9: Fortsetzung Stolperfallen: offener Regenkanal am Timmermannufer (l.), fehlende Bordsteinabsenkung an der Münstermauer/Kolpingstraße (r.)

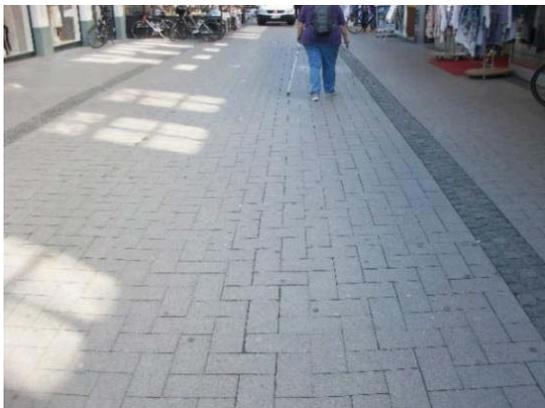
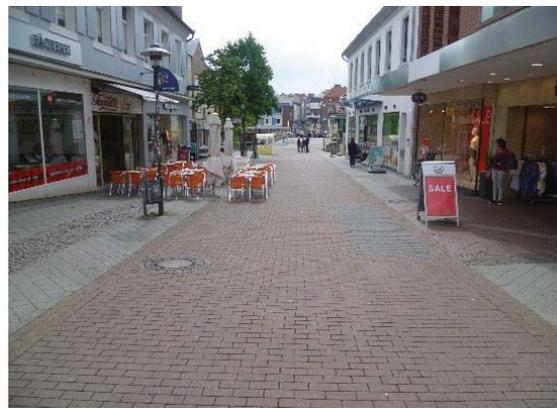
Abb. 10: Die Entwässerungsrinne wird „links der Ems“ als Leitlinie genutzt und fehlt „rechts der Ems“

Beschreibung der Barriere	Angeregte Maßnahme
Emsstraße „links der Ems“: Entwässerungsrinne wird durch die Oberflächenbeschaffenheit von Ortskundigen als Leitlinie genutzt. Eine taktile und kontrastreiche Leitlinie (für Ortsunkundige) fehlt. Zudem ist eine erschwerte Orientierung an den Kreuzungsbereichen gegeben, insbesondere die Hinleitung zum Stadtmodell (tastbar). Die Entwässerungsrinne ist oft von temporären Barrieren blockiert, sodass von der gewohnten Orientierung abgewichen werden muss.	Leitlinien installieren; Erfahrungen aus Modellprojekt zum Umbau der Münsterstraße einfließen lassen; Einbindung Geschäftsinhaber
Emsstraße „rechts der Ems“: Keine Entwässerungsrinne mehr zur Orientierung vorhanden. Orientierung der Ortskundigen erfolgt nach Gefühl, Gehör, Flucht, Sonne und Wind. Zudem ist eine erschwerte Orientierung an den Kreuzungsbereichen gegeben	
Mühlenstraße/Kettelerufer: Der Verkehrsspiegel ist aus der Rollstuhlperspektive nicht einsehbar. Es kann zu Unfällen mit Radfahrern des Fernradweges kommen.	Spiegel nachjustieren; Hinweise auf Querung mit Radfahrern aufstellen

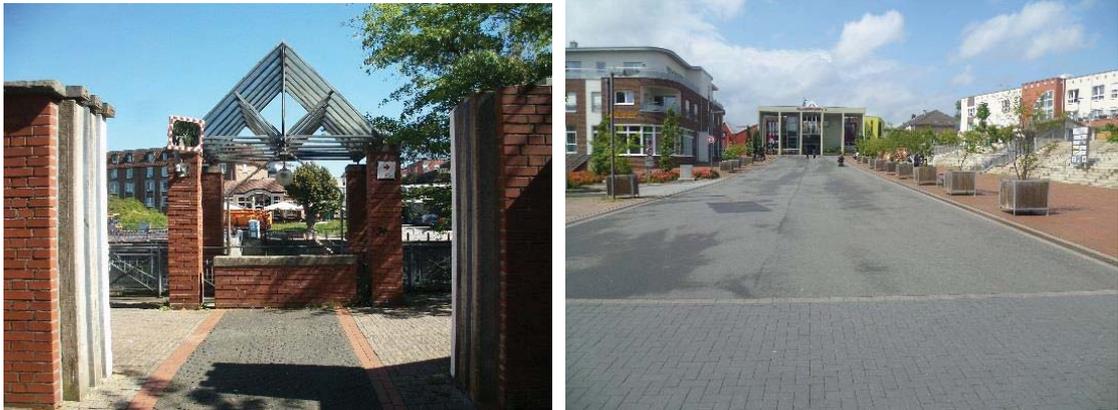
Abb. 11: Spiegel an der Ecke Mühlenstraße/Kettelerufer (l.); Humboldtplatz (r.)

Humboldtplatz: Entwässerungsrinne rechts des Humboldtplatzes könnten zur Orientierung dienen, wird aber durch Pflanzkübel blockiert.	Pflanzkübel etwas zum Seniorenzentrum versetzen

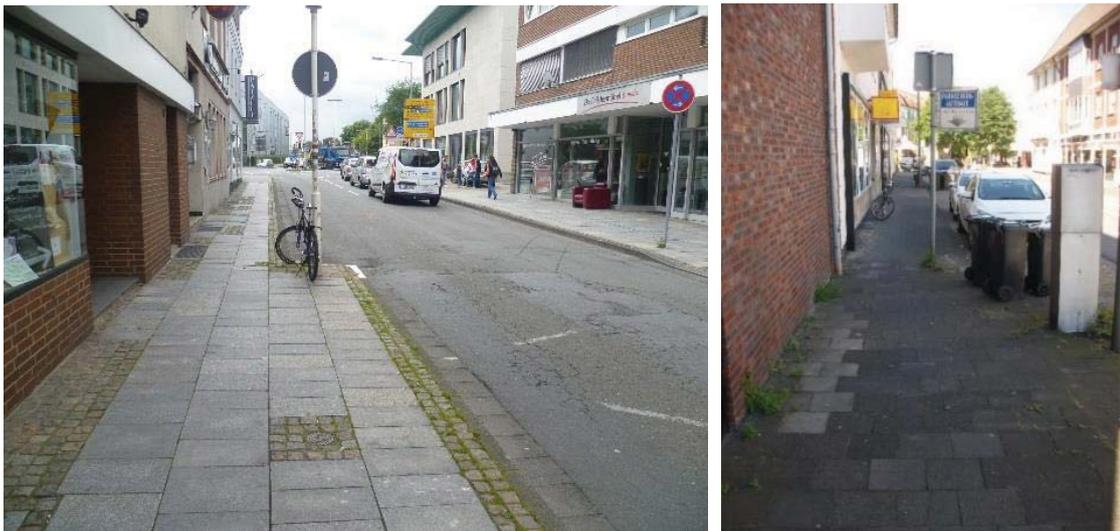
Abb. 12: Von den Teilnehmern des Planungsrundganges benannte Engstellen am Thietor (l.) und an der Elter Straße (r.)

Beschreibung der Barriere	Angeregte Maßnahme
Am Thietor: Schmale Gehwegbreite. Eingangsstraße gilt aber nicht als zentraler Zugang zur Innenstadt	Nach Möglichkeit Verbreiterung des Gehweges
Elter Straße: Schmale Gehwegbreite.

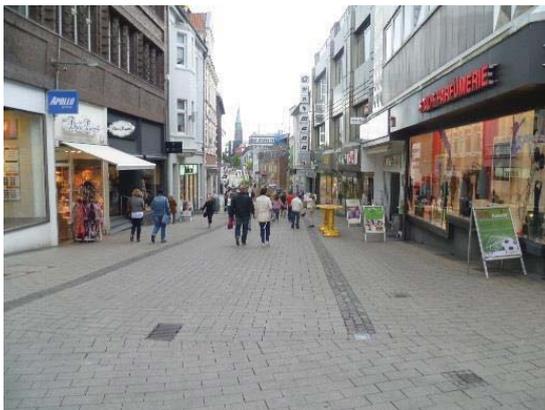
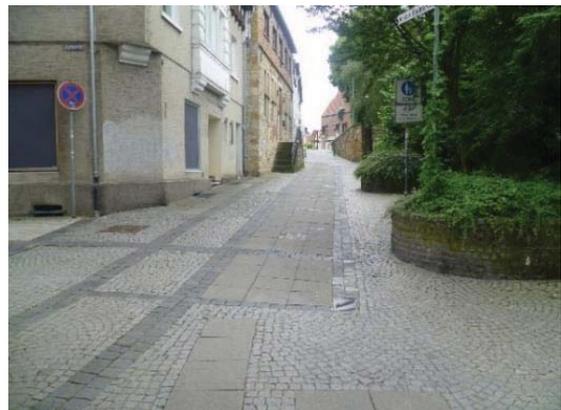
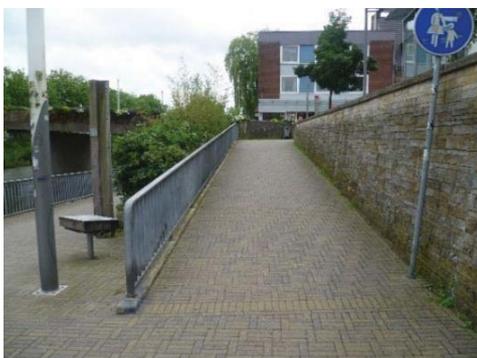
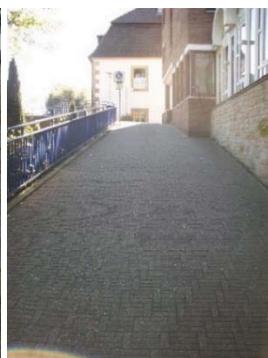
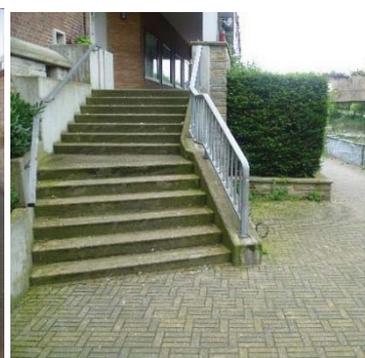
Abb. 13: Steigungen an der Emsstraße (o.l.), An der Stadtkirche (o.r.) sowie an den Zugängen zum Kettelerufer (u.)

Beschreibung der Barriere	Angeregte Maßnahme
Emsstraße: Insgesamt ist die Emsstraße durch eine relativ durchgängig ebene Oberfläche mit Rollstühlen/Rollatoren gut befahrbar. Stetiges Gefälle führt „runter“ zur Ems und vor allem „hoch“ zum Rathaus zu Problemen für mobilitätseingeschränkte Personen und ist nur unter Anstrengung möglich.	ggf. alternative Wegeführung ausschildern in Verbindung mit Emsgalerie
An der Stadtkirche: Starke Steigung „hoch“ zur St.-Dionysius Kirche. In Verbindung mit der bemängelten Oberfläche daher nur unter großem Aufwand überwindbar.	ggf. alternative Route ausschildern; Installation von Handläufen auf Teilabschnitten; Sitzgelegenheit zum Erholen
Rampen zum Kettelerufer: Starke Steigung und nur einseitiger Handlauf als Stütz-/Zugelement vorhanden. Großer Aufwand nötig. Treppen zum Kettelerufer: Stufen ohne Markierung und wenig kontrastreich dargestellt. Handlauf ist unterbrochen.	Zusätzlichen Handlauf installieren; erste u. letzte Treppenstufe optisch/taktil absetzen

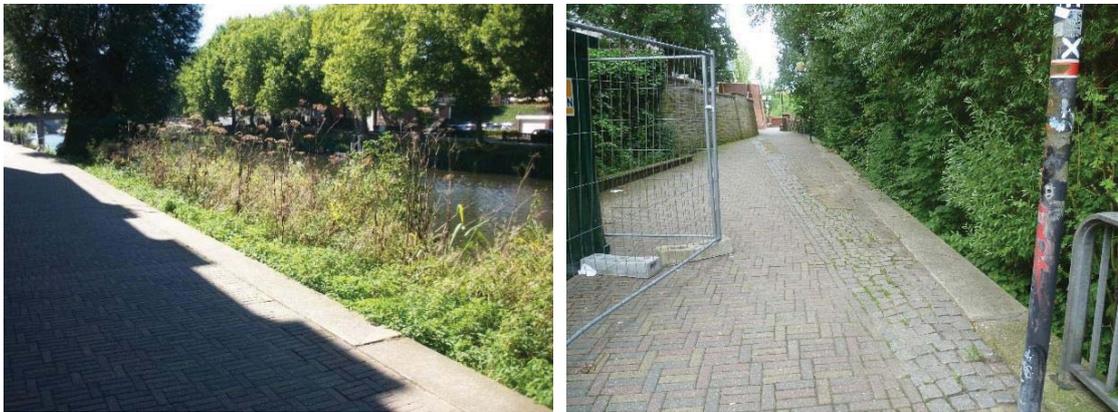
Abb. 14: Es besteht kein durchgehendes Geländer entlang des Kettelerufers zur Ems

Beschreibung der Barriere	Angeregte Maßnahme
<p>Am Kettelerufer sind einige Zugänge zur Ems nicht gesichert und es fehlt an klaren Abgrenzungen zum Wasser. Bei Beginn der Installation wurde eine Gefahrenabschätzung vorgenommen und solche Abschnitte geschützt, die unmittelbar in die Ems münden. Daher Gefahr für sehbehinderte Menschen, die ggfs. diese Kante als Orientierungshilfe verwenden. Zudem Gefahr durch „offensive“ Radfahrer des viel befahrenen Fernradweges, v.a. an unübersichtlichen Knoten (z.B. Unter der Brücke am Kardinal-Galen-Ring, Mühlentörchen, Basilika)</p>	<p>Klare Abgrenzung (optisch/taktil) zum Wasser schaffen; Durchgehende Geländerinstallation; Sensibilisierung Radfahrer; Radverkehr auf gesonderten Fahrradstreifen führen (unterschiedliche Pflasterung)</p>

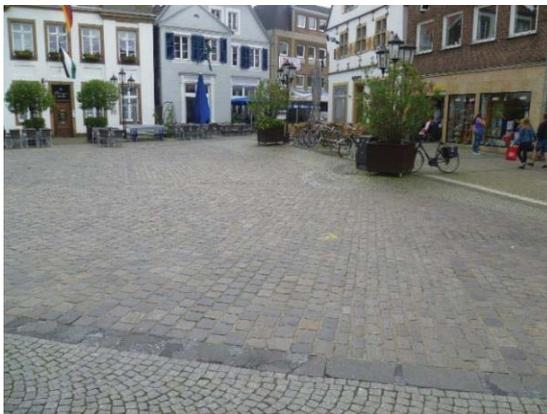
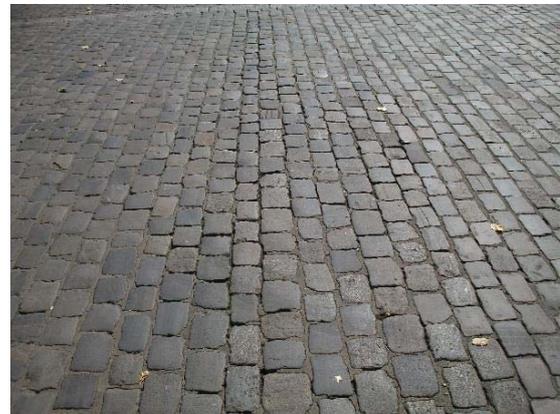
Abb. 15: Pflasterung am Marktplatz

Beschreibung der Barriere	Angeregte Maßnahme
Plätze oder Wege mit unebenem (Kopfstein-)Pflaster / großen und ausgespülten Fugen erschweren Wege mit dem Rollator oder sind unangenehm für Personen, die auf einen Rollstuhl angewiesen sind oder Eltern mit Kinderwagen. Auch können solche Oberflächen Stolperfallen darstellen. Während der Begehungen wurde insbesondere auf den Marktplatz, den Straßen Münstermauer und An der Stadtkirche sowie auf die Zuwegung zum Falkenhof hingewiesen. Die Zuwegung über die Rampe zum Gebäude ist indes gut.	Erschütterungsarme Flächen/ Furten mit verfüllten, glatten Fugen; Kompromiss zwischen Funktionalität und städtebaulicher Ästhetik finden. Ggfs. Steine schleifen lassen
Auf dem Borneplatz gibt es durch viele Veranstaltungen (u.a. Markt, Kirmes) häufig Probleme mit dem Pflaster. Vereinzelt sind Platten locker.	Kurzfristig: Austausch einzelner Steine, Befestigung; langfristig eigenes Teilprojekt (inkl. Verweilmöglichkeiten)

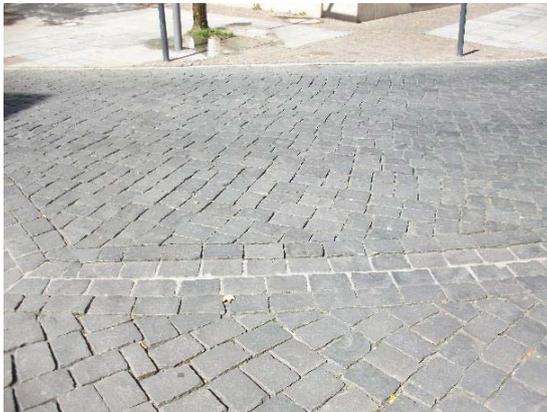
Abb. 16: Neue Pflasterung am Knoten Marktstraße / Auf dem Thie

Ecke Marktstraße / Auf dem Thie unebene Fugen nahe der Rinne	Lauffurt mit glatten Fugen zum Überqueren der Straße herstellen

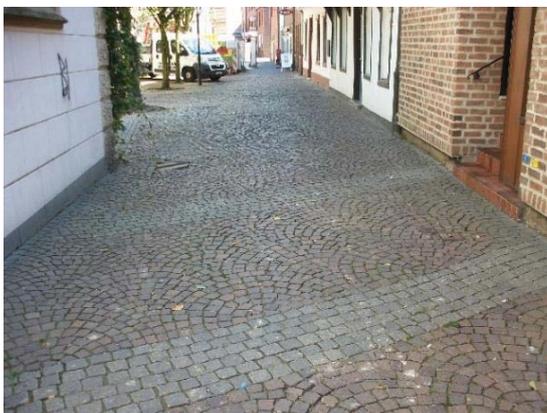
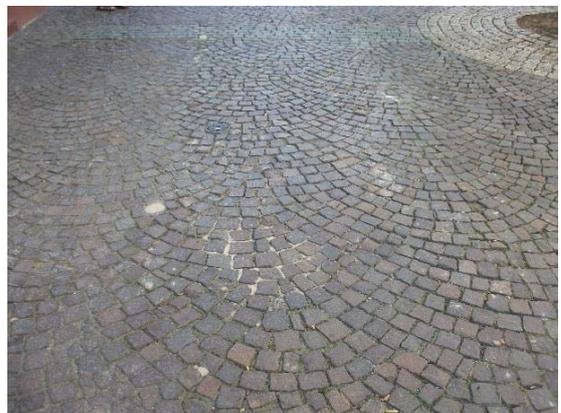
Abb. 17: Pflasterung Münstermauer

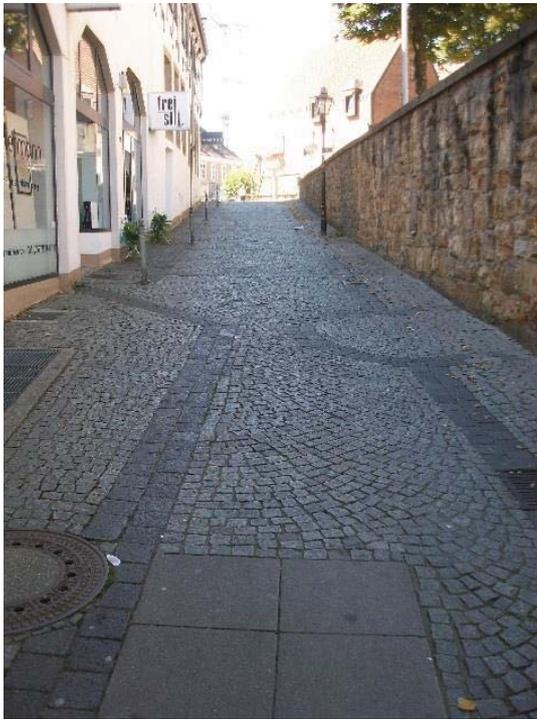
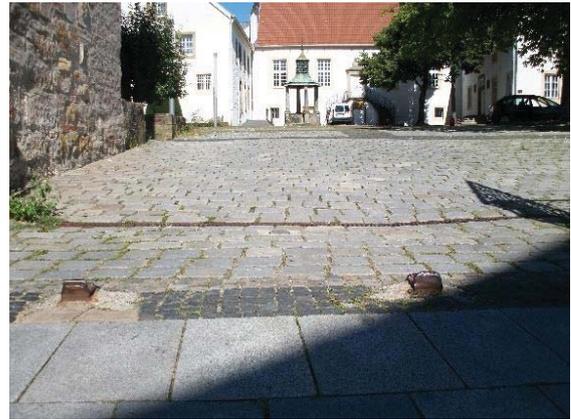
Abb. 18: (wechselnde) Pflasterung An der Stadtkirche (l.) und Pflasterung am Falkenhof (r.)

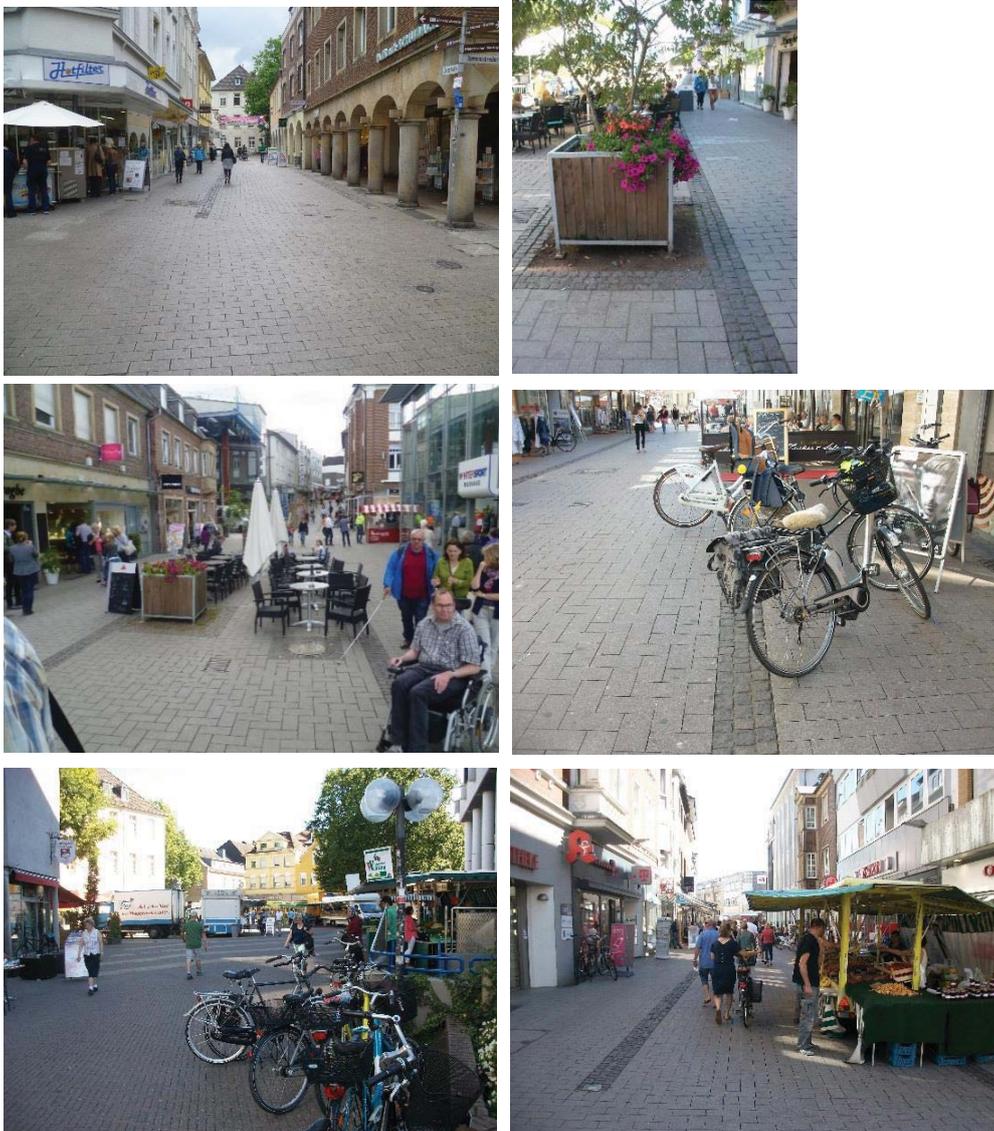
Abb. 19: Temporäre Barrieren

Beschreibung der Barriere	Angeregte Maßnahme
Aufsteller/Auslagen, Außengastronomie, Fahrräder sowie Markt versperren zeitweise die von Ortskundigen als Leitlinie genutzte Regenrinne und andere Wege und Durchgänge (Arkaden)	Einbindung/Sensibilisierung Geschäftsinhaber/Bevölkerung Fahrradständer
Bepflanzung ragt über die Entwässerungsrinne (Orientierung für Blinde). Äste gefährden in Gesichtshöhe sehbehinderte Menschen.	Stutzung der Bepflanzung

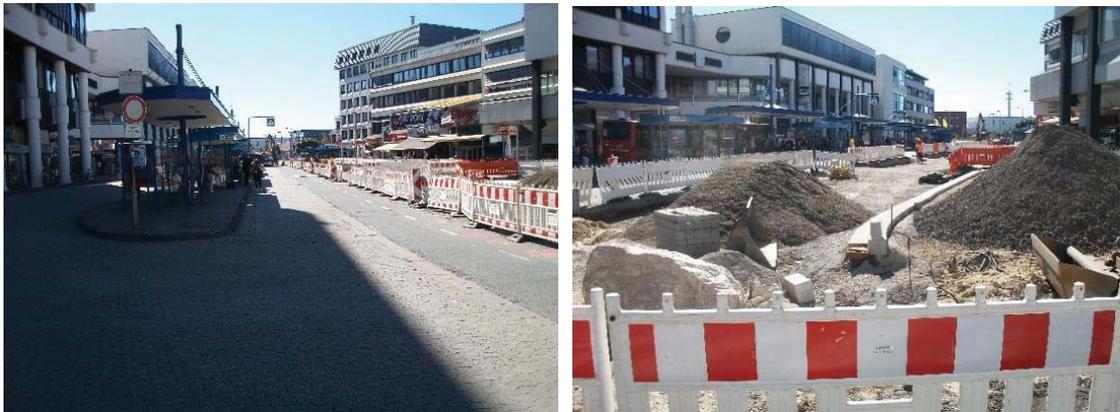
Abb. 20: Laufende Umbaumaßnahmen am Bustreff/ZOB an der Matthiasstraße

Der Bustreff/ZOB an der Matthiasstraße (Maßnahme A 2) wird, wie beschrieben, bereits barrierefrei umgebaut (vgl. Abb. 20). Die Planungen zum Umbau der Bahnhofstraße – als Übergang zum Bahnhof – sind weit vorangeschritten, sodass auch hier der Aspekt der Barrierefreiheit berücksichtigt ist.

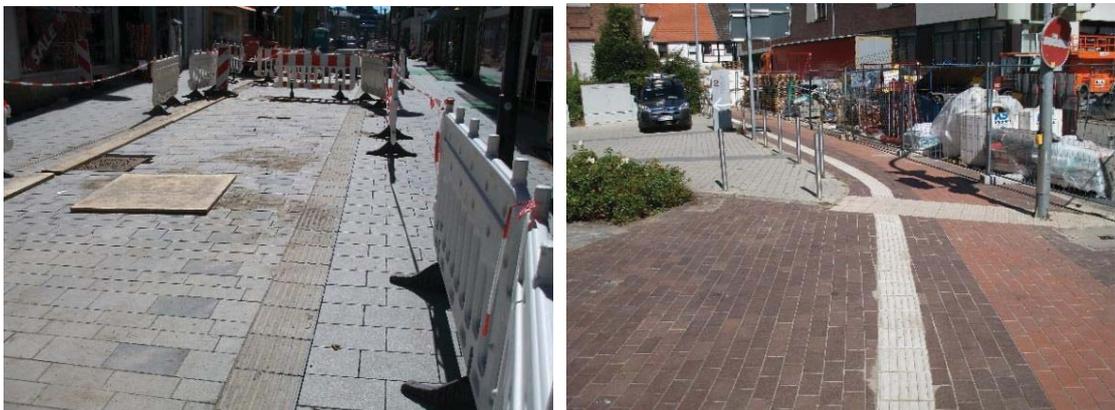
Abb. 21: Laufende Umbaumaßnahmen und Installation einer Leitlinie an der Münsterstraße

Eine weitere Maßnahme, die zurzeit umgesetzt wird, ist im Zusammenhang mit der Realisierung der Emsgalerie der Umbau der Münsterstraße (vgl. Abb. 21). Der Umbau umfasst Sitzgelegenheiten, ein Beleuchtungskonzept, eine erschütterungsarme Oberfläche und zwei Rinnen: eine wasserführende Rinne zur Ems und eine nicht wasserführende Rinne als fest installierte Leitlinie, die auskommend vom Kardinal-Galen-Ring die Fußverbindungen bündelt.

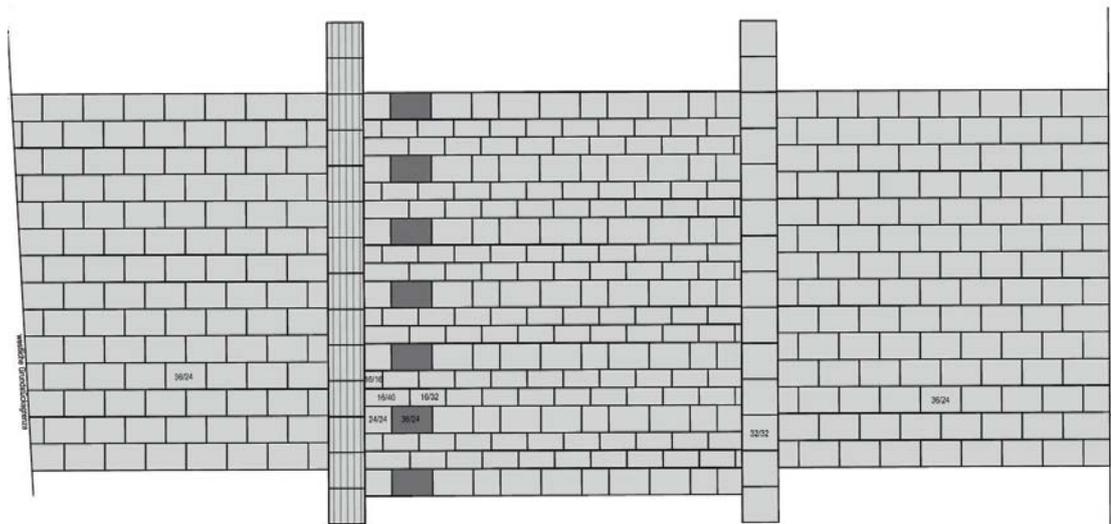
Pflaster: Im Reihenverband, Mittelgasse mit verschiedenen Pflasterformaten und Randbereiche einheitlich im Format 36/24, Farbton: grau-granit, verschiedene Formate, Leitlinie für Sehbehinderte durch einzelne dunkelgraue Pflastersteine

taktile Elemente: Oberfläche gestrahlt, Farbton: grau-granit⁴

Abb. 22: Oberflächenmaterialität für die Gestaltungsbereiche historisch geprägte Innenstadt und die Emsverbindung und städtische Plätze

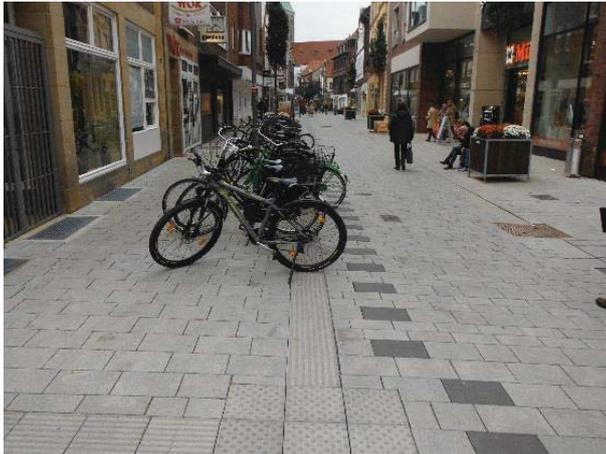
Abb. 23: Abgeschlossene Umbaumaßnahmen mit temporären Barrieren (Fahrräder)

Weiterhin ist darauf zu achten, dass die Leitlinien auch nach dem Umbau von temporären Barrieren freizuhalten sind. Die Leitlinie der Münsterstraße ist durch Aufsteller und abgestellten Fahrrädern in Teilen blockiert. Hier sind mögliche Fahrradständer in der näheren Umgebung zu installieren (vgl. Abb. 23).

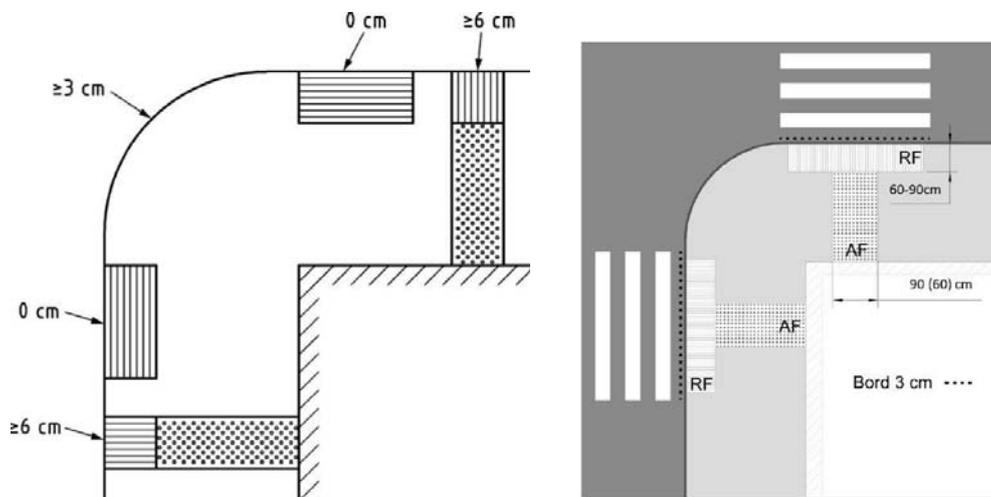
Abb. 25: Differenzierte Bordhöhe nach der DIN 18040-3 (links) und die Standardlösung nach H BVA mit einheitlicher Bordhöhe und gemeinsamer Führung (rechts)

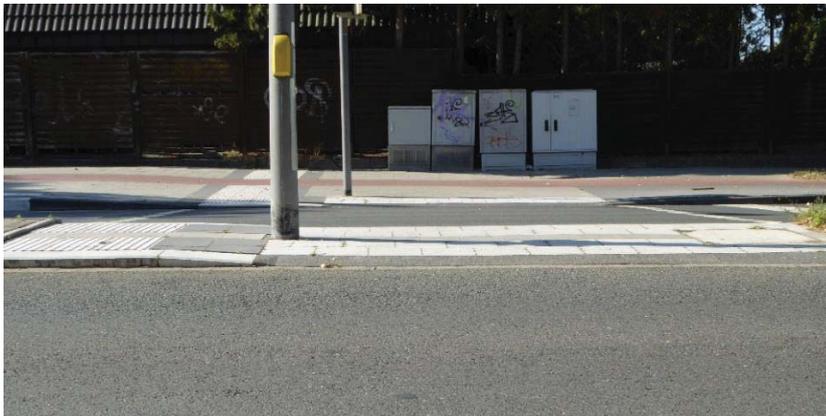
Abb. 26: Getrennte Querungsstelle mit differenzierter Bordhöhe und Anforderungstaster (Beispiel)

Querungsstellen mit einer Lichtsignalanlage (LSA) sollten ergänzend eine ausreichend bemessene Grünphase haben, die die Fußgänger-Geschwindigkeit mobilitätseingeschränkter Menschen beachtet. Die Mindestfreigabezeit für das visuelle Fußgängersignal sollte von einer Überquerung der gesamten Furt mit einer Gehgeschwindigkeit von 1,0 m/s ausgehen. Zusatzeinrichtungen für blinde und sehbehinderte Menschen, wie z. B. Anforderungstaster, sind ebenso anzubringen (visuell-kontrastierend und 85 cm über Oberflächenbelag).

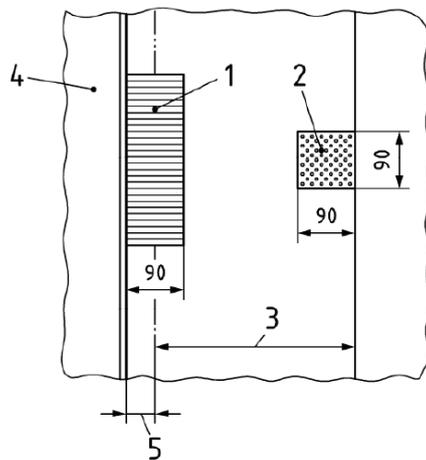
Abb. 27: ungesicherte Querungsstelle mit einheitlicher Bordhöhe nach der DIN 32984

Neben den gesicherten Querungsstellen (mit Lichtsignalanlage oder Fußgängerüberweg) gibt es auch ungesicherte Straßenüberquerungen. Diese können ebenso als gemeinsame Überquerungsstelle mit 3 cm Bordhöhe oder als getrennte Überquerungsstelle mit differenzierter Bordhöhe gestaltet werden. Die abgesenkten Borde sind visuell kontrastierend zur Fahrbahn zu gestalten. Bei Gehwegbreiten über 5 m sollte an der inneren Leitlinie zusätzlich ein Aufmerksamkeitsfeld (90 x 90 cm) vorgesehen werden.

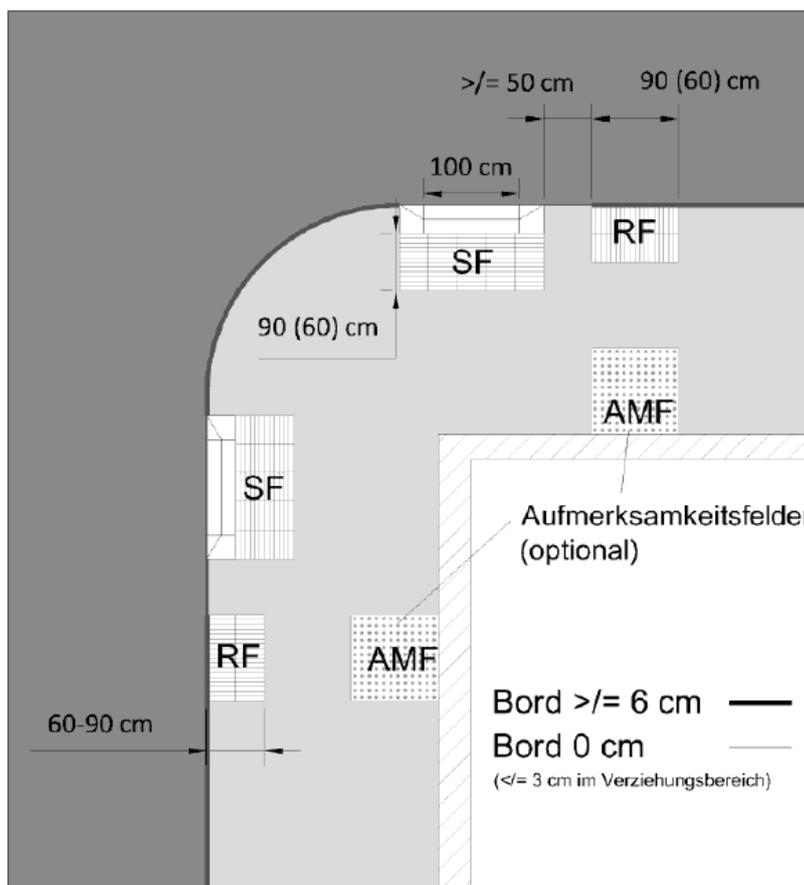
Abb. 28: ungesicherte Querungsstelle mit differenzierter Bordhöhe nach H BVA

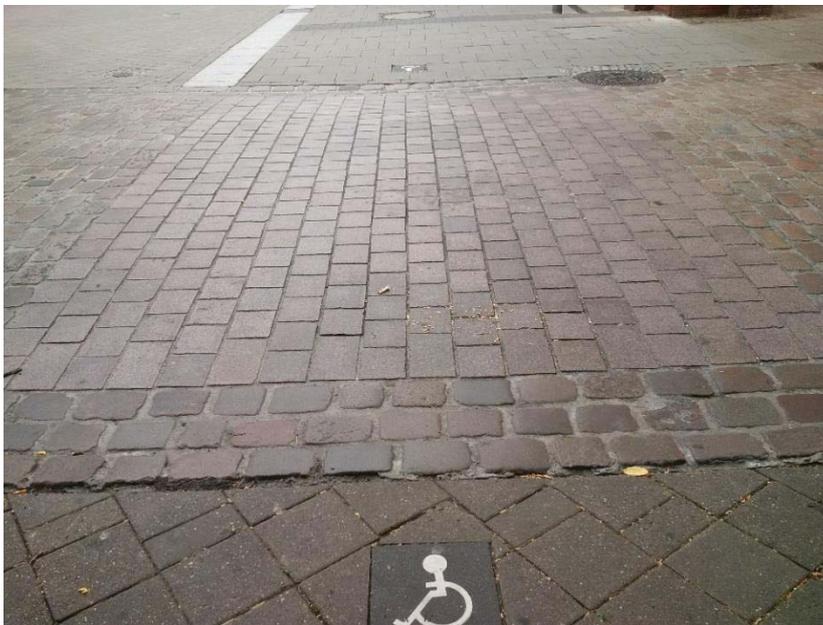
Abb.29: Erschütterungsarme Querungsmöglichkeit in Münster

Querungsmöglichkeiten in der Innenstadt bzw. die Oberflächengestaltung des Marktplatzes haben andere Anforderungen. Die vorhandene Befestigung mit dem Natursteinpflaster ist sehr uneben und für Rollstuhl- und Rollatornutzer ungeeignet. Im Rahmen des Planungsrundganges wurde eine feste, ebene und engfugige sowie griffige Oberflächengestaltung gewünscht, die zugleich eine leichte und erschütterungsarme Begeh- und Befahrbarkeit ermöglicht. Unter Berücksichtigung der bestehenden Befestigung könnte ein Führungstreifen als Orientierungs- und Leitsystem integriert werden, der den (barrierefreien) Wegeverlauf verdeutlicht. Dieser Streifen innerhalb des Marktplatzes ermöglicht eine komfortable Nutzung und gleichzeitig die Beibehaltung der historischen Pflasterung. Optische Hervorhebungen zur Kennzeichnung der erschütterungsarmen Querungsmöglichkeit sind in diesem Zusammenhang hilfreich. Ablaufrinnen sind flach zu gestalten, dass sie keine Probleme bereiten bzw. Ablaufroste so engmaschig, sodass sich Räder nicht festfahren.
