**Betreff: Sanierung ehem. Spinnerei Kämpers, Emsauenquartier Kämpers,
Walshagenstraße in Rheine**

Hier: Untersuchung und Bewertung der Schutzwürdigkeit des Oberbodens

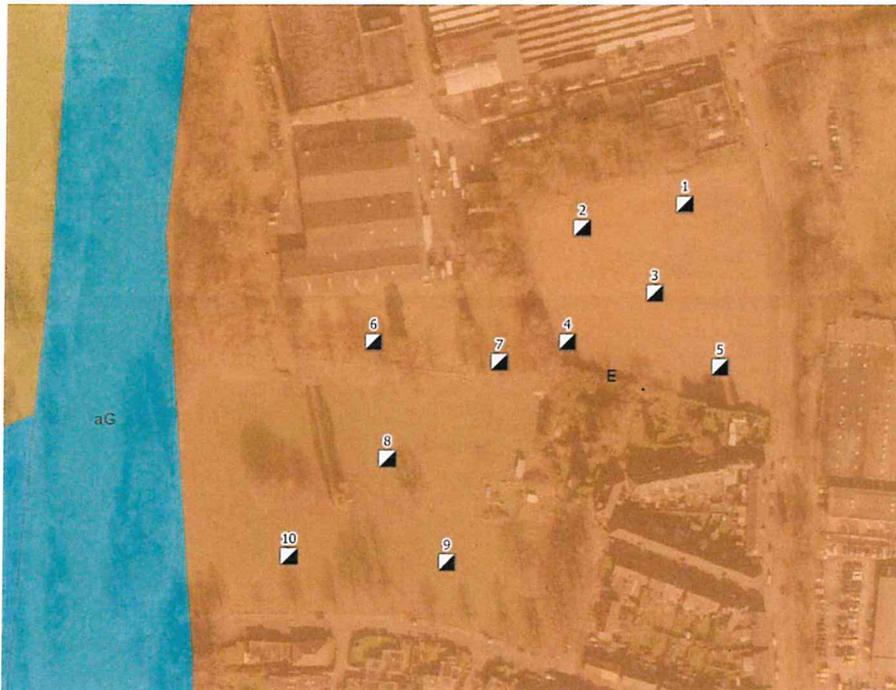
Die Bodenkarte von Nordrhein-Westfalen 1:50.000 weist für das Untersuchungsgebiet als Bodentypen Plaggenesch (E) und marginal Auengley (aG) aus (siehe Abbildung 1).

Abbildung 1: Auszug IS BK50 Bodenkarte von NRW 1:50.000, Geologischer Dienst NRW

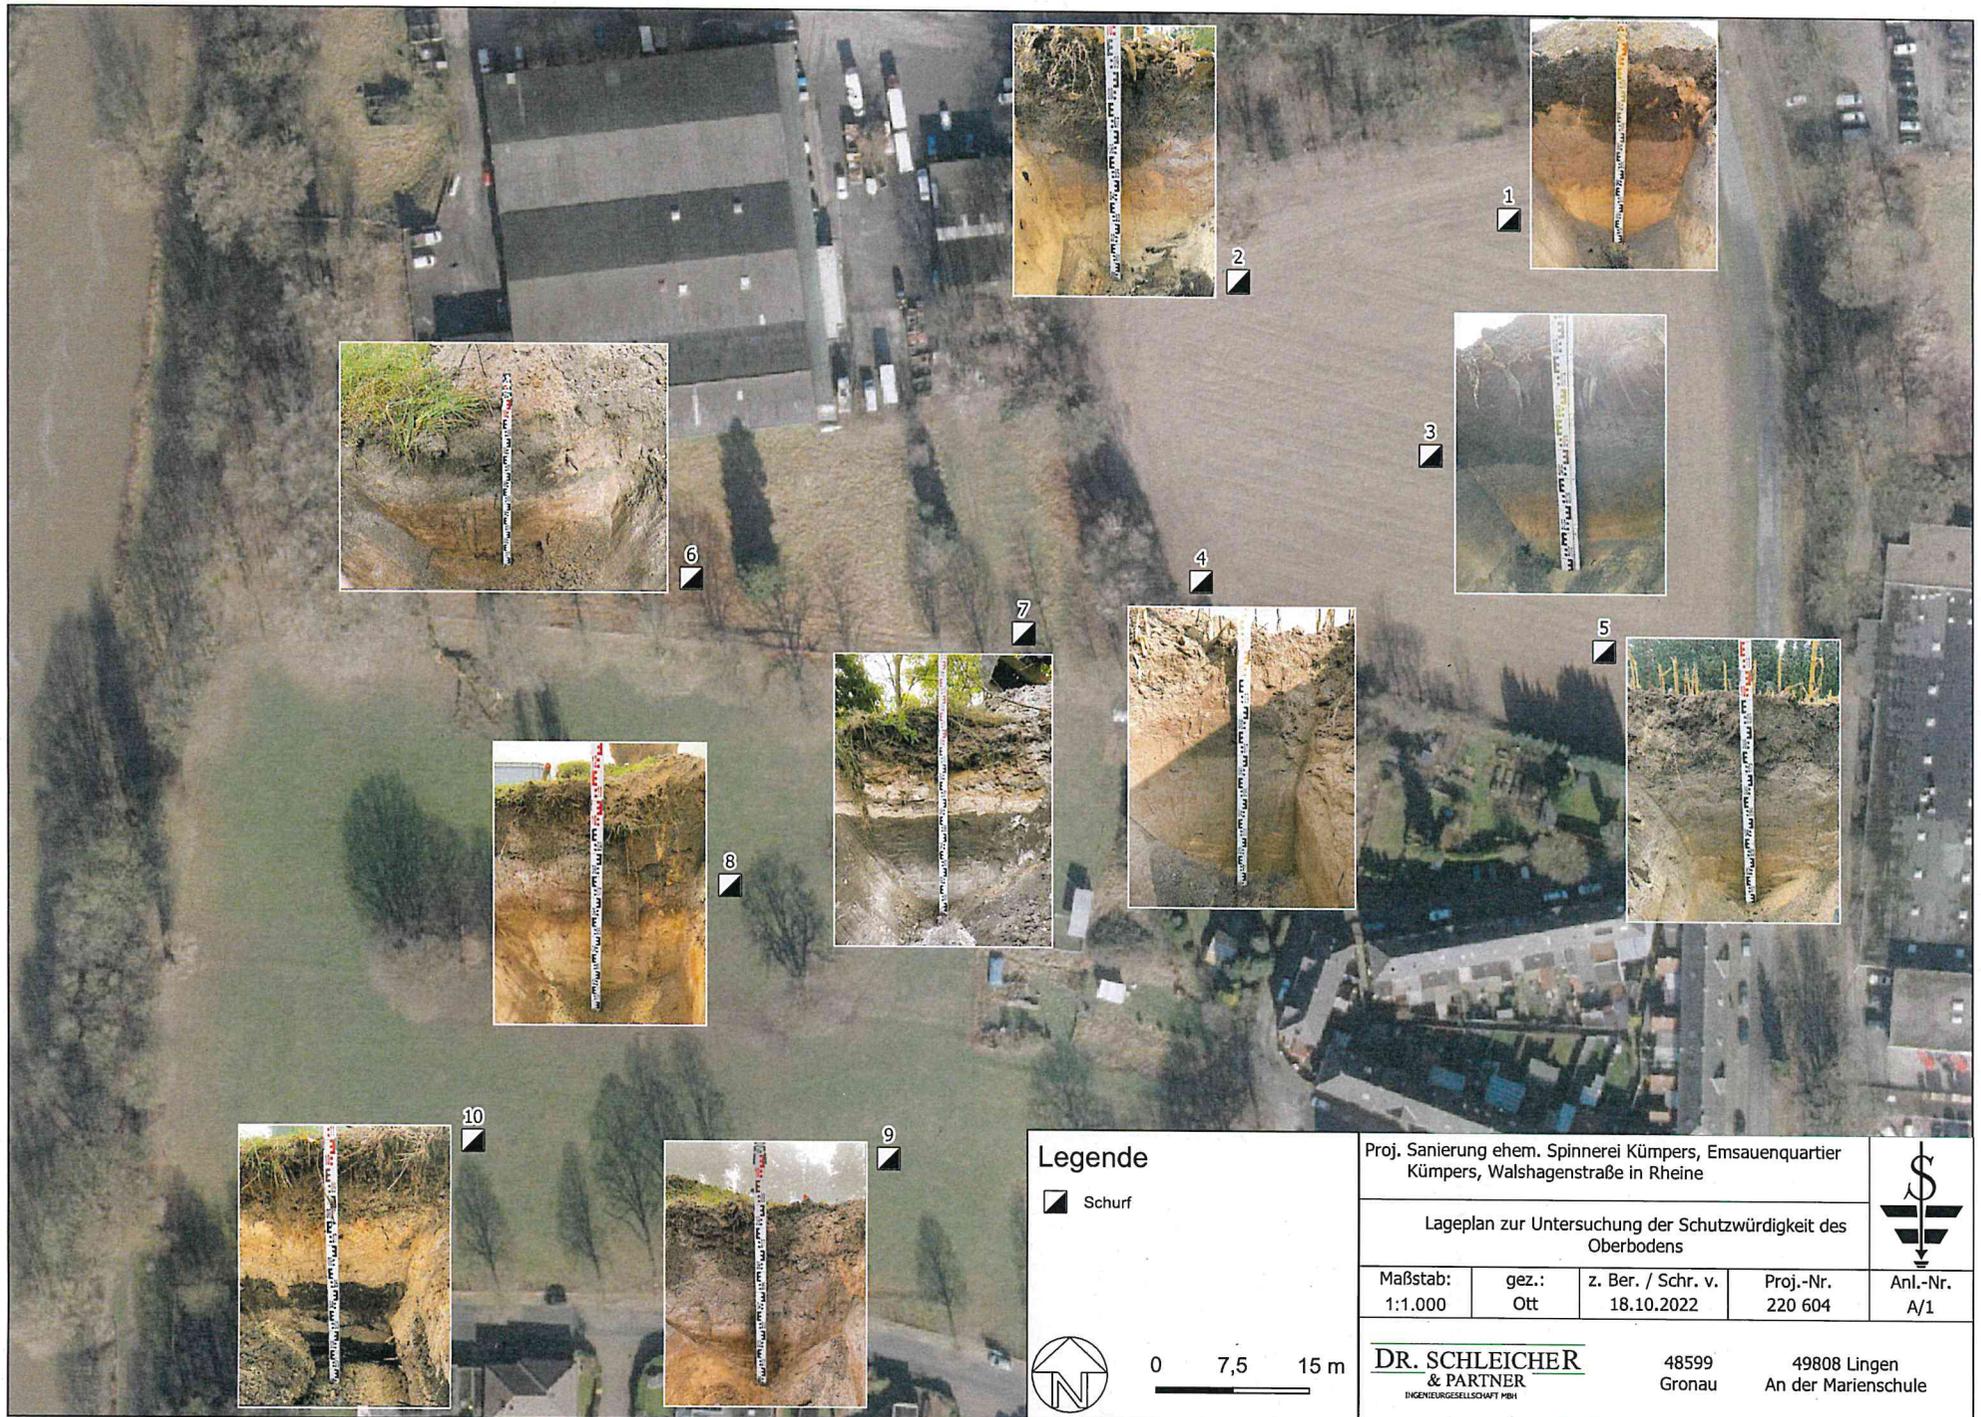
Anl.-Nr.
A/1

Lageplan zur Untersuchung der Schutzwürdigkeit des
Oberbodens

Anhand der örtlichen Detailuntersuchungen mit insgesamt 10 Baggerschürfen kann die untersuchte Fläche wie im Folgenden beschrieben in Teilbereiche weiter untergliedert werden.

Die Schürfe 1 – 5 liegen im Bereich der Ackerfläche, auf welcher zuletzt Mais angebaut wurde. Die Mächtigkeit des durchwurzeltten Oberbodens (humoser Sand) beträgt in diesem Bereich rd. 50...80 cm, im Durchschnitt liegt diese bei rd. 60 cm. Der Oberboden weist sehr vereinzelt Bauschuttreste, wie beispielsweise Glas, Fliesen und Ziegelbruch auf. Die oberen dm sind durch maschinelle ackerbauliche Tätigkeiten überformt worden. Dieser Bereich lässt sich als Ah (Ap)-Horizont beschreiben. Darunter ist der Eschhorizont (E-Horizont), der durch die Plaggenwirtschaft entstanden ist, erkennbar. Historische Artefakte wurden nicht festgestellt. Unter dem Eschhorizont folgen die Horizonte des überdeckten Bodens. Aufgrund der insgesamt tiefgründigeren humosen Schicht lässt sich der Boden der Ackerfläche, wie auch in der Bodenkarte von NRW kartiert, als Plaggenesch einordnen.

Der Schurf 7 wurde auf einer Grünlandfläche, welche in der Vergangenheit teils als Parkplatz genutzt wurde, angelegt. Zwischen dieser Fläche und dem Acker ist eine deutliche Geländestufe ausgebildet. Dabei handelt es sich möglicherweise um eine Eschkante, die den o.b. Acker begrenzt (evtl. handelt es sich hierbei auch um eine Terrassenkante). Somit liegt der Acker im Vergleich zu den weiteren Untersuchungspunkten deutlich erhöht.

Im Osten wurde ein weiterer Schurf (6) innerhalb der Grünlandfläche angelegt. Zum nördlich gelegenen Gebäude ist eine Geländestufe ausgebildet. Bezüglich des Bodenaufbaus ist das Bodenprofil vergleichbar wie in den Schürfen 8 und 9 ausgebildet. Hier ist zwar eine vergleichsweise hohe Oberbodenmächtigkeit von rd. 50...60 cm festzustellen, jedoch fehlen eindeutige Eschhorizonte, Artefakte oder sonstige Merkmale, die eindeutig einen Plaggenesch ausweisen. Sofern hier in der Vergangenheit ein Plaggenesch ausgebildet war, ist er durch intensive Bearbeitung und/oder fluviatilen Einfluss überprägt worden, sodass eine eindeutige Zuordnung nicht mehr möglich ist. Die Weide fällt morphologisch gesehen in Richtung Ems ab.

Schurf 10 weist im Vergleich zu den anderen Schürfen auf der Weidefläche eine geringere Oberbodenmächtigkeit von rd. 30 cm auf. Westlich bis hin zur Ems lässt sich ein gleicher Bodenaufbau mit geringer Oberbodenmächtigkeit vermuten. Aufgrund der fehlenden tiefgründigeren humosen Schicht des fehlenden Eschhorizonts und der Morphologie lässt sich der Boden aus gutachterlicher Sicht, anders als in der Bodenkarte von NRW kartiert, nicht als Plaggenesch einordnen.

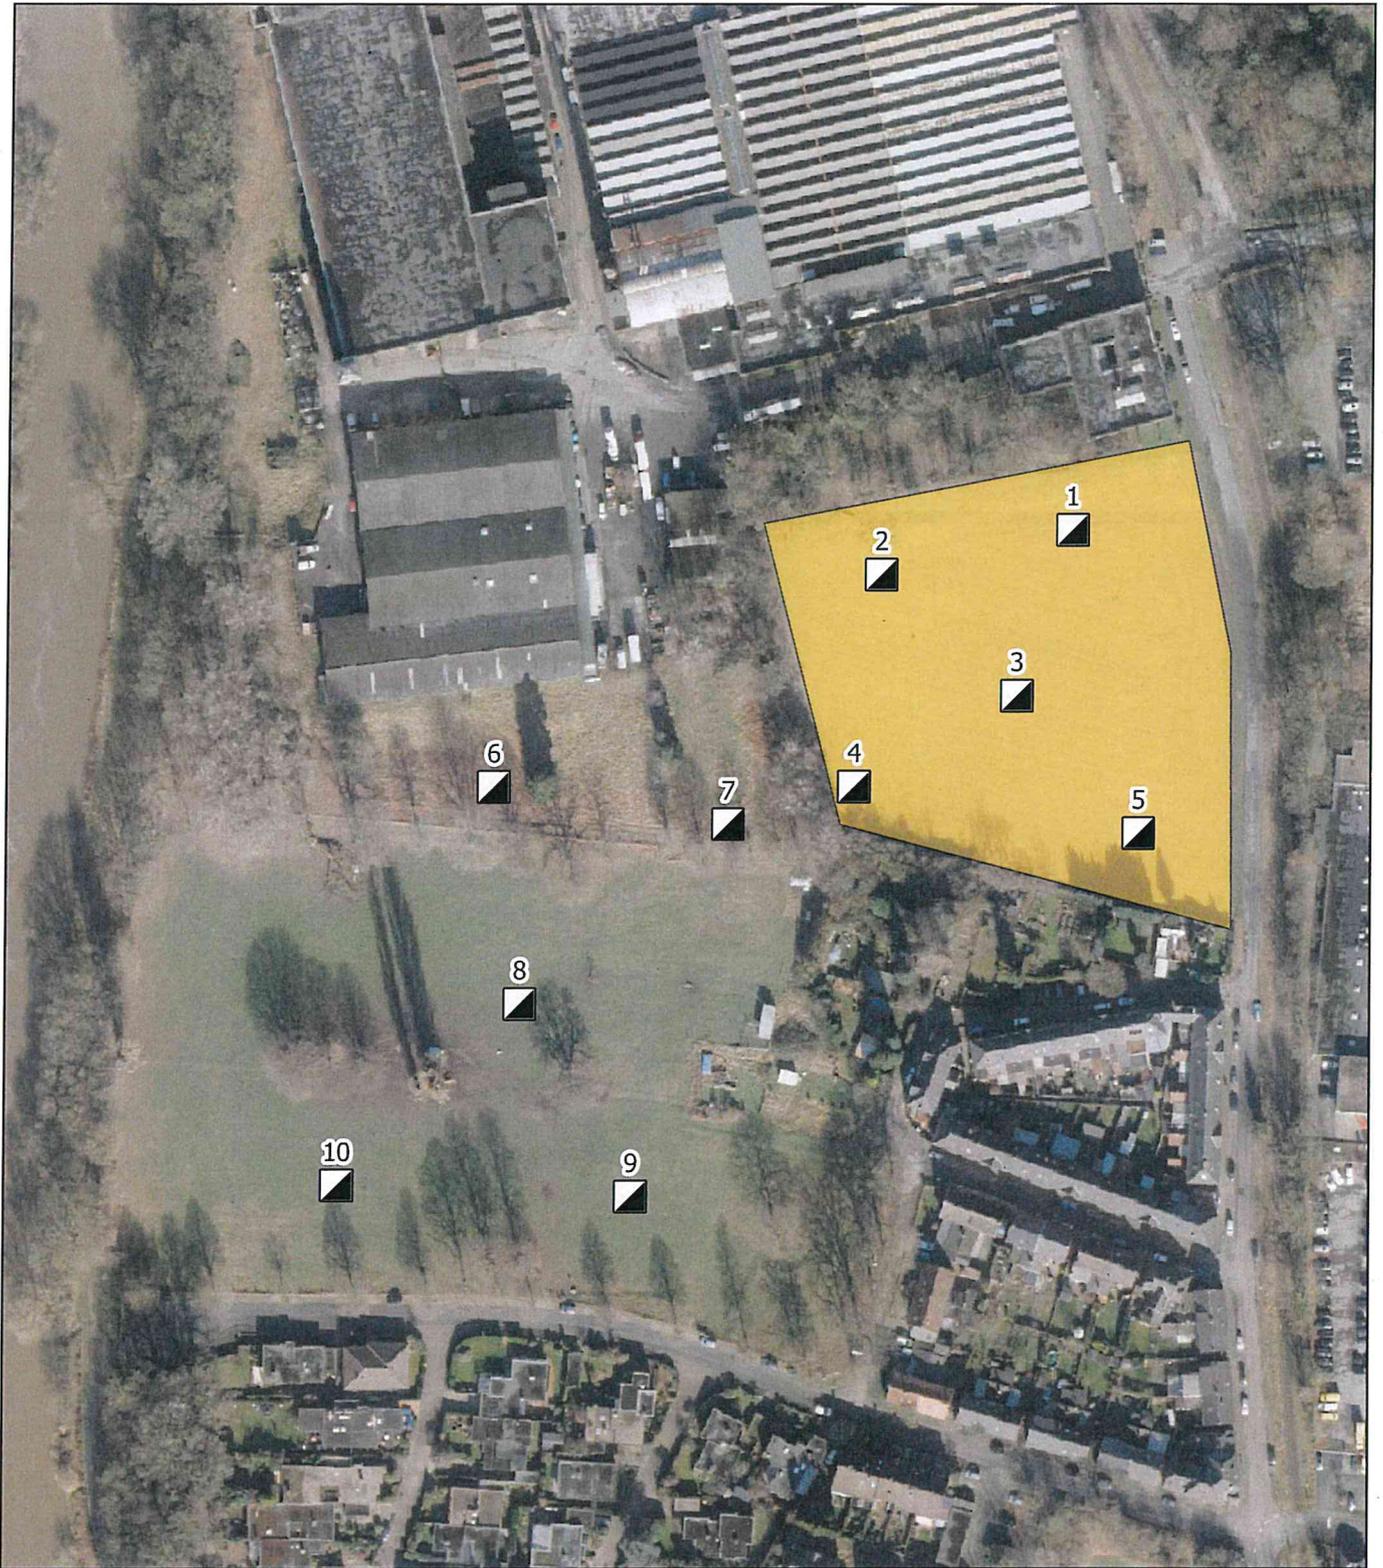
Anl.-Nr.
A/2

Lageplan zur Verbreitung des Plaggenschs

In der Karte A/2 ist die Verbreitung des eindeutig als Plaggenesch nachgewiesenen Bodens auf Grundlage der Schurfaufnahmen im Gelände dargestellt. Insgesamt kann für eine Fläche von rd. ~ 12.800 m² Plaggenesch im Bereich des Ackers bestätigt werden. In dem übrigen Untersuchungsbereich liegt aus gutachterlicher Sicht kein schutzwürdiger Plaggenesch vor.
