**Artenschutzrechtliche Begleitung  
im Rahmen der Planungen zum**

**Neubau des Hallenbads in Rheine**

Osnabrück, im November 2018

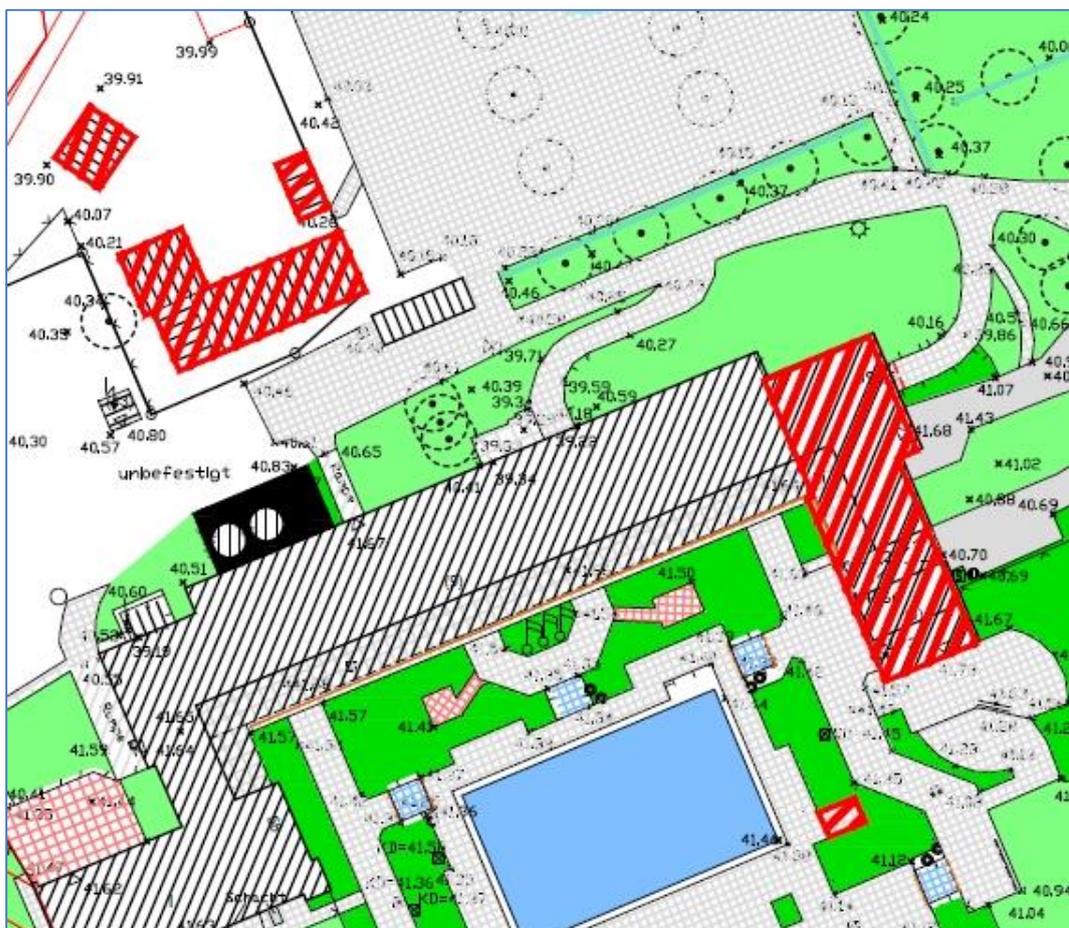
Abb. 1: Lageplan eines Teils der bestehenden Badanlagen. Die abzureißenden Gebäude(teile) sind rot schraffiert.

Da in diesem Winter einige Gebäudeteile abgerissen werden sollen, um Platz für Parkplätze und den Neubau des Hallenbades zu schaffen (Abb. 1) wurden am 6. November 2018 diese eingehend auf ein (potentielles) Vorkommen von Fledermäusen untersucht. Das Ergebnis wird im Folgenden dargestellt.

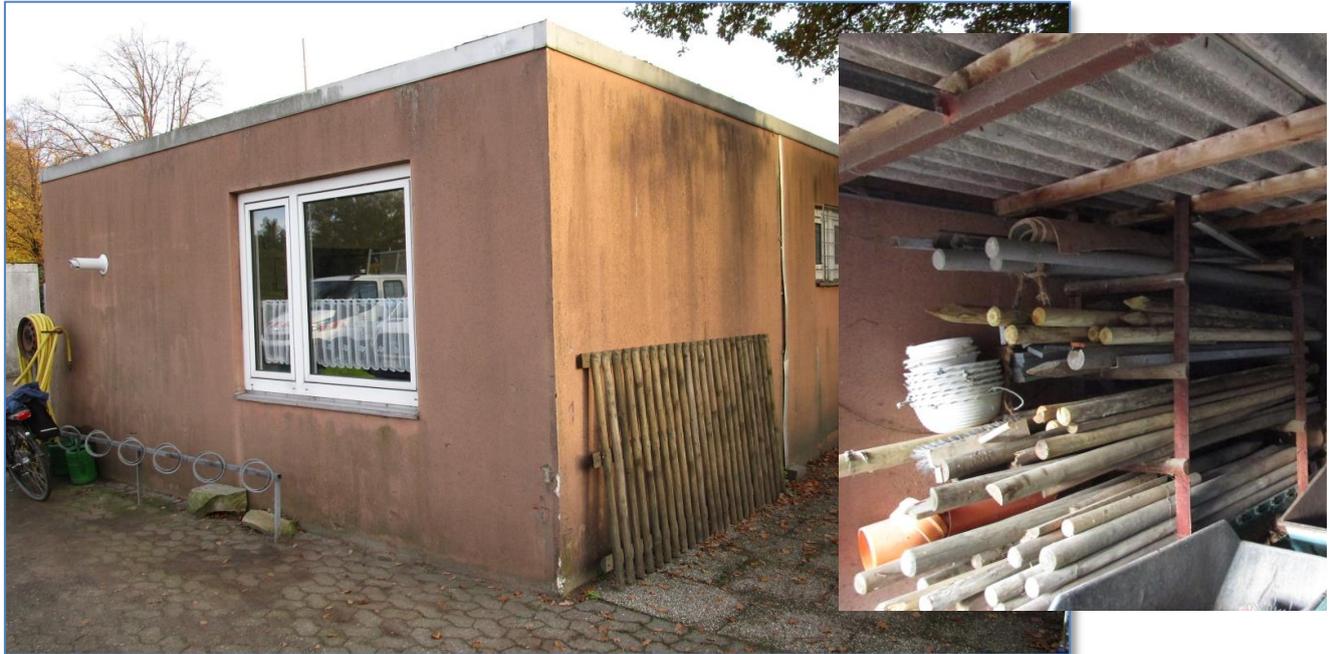
Abb. 2: Rückseite des Aufenthalts- und Sozialcontainers, rechte Einblendung: Anbau als offener Überstand.

Diese werden als Lagerraum, Garage zum Abstellen von Fahrzeugen sowie als Aufenthalts- und Sozialräume genutzt. Von außen sind diese, bis auf kleine Ritzen an Rohrdurchdringungen, gänzlich verschlossen. Im Inneren weisen sie keine Unterschlupfmöglichkeiten für Fledermäuse auf. Ein hinterer Anbau (rechts auf Abb. 2) in Form eines Unterstandes ist mit einem Welldach abgedeckt. Auch hier befinden sich keine geschützten Bereiche, die als Überwinterungsquartier für Fledermäuse geeignet sind.

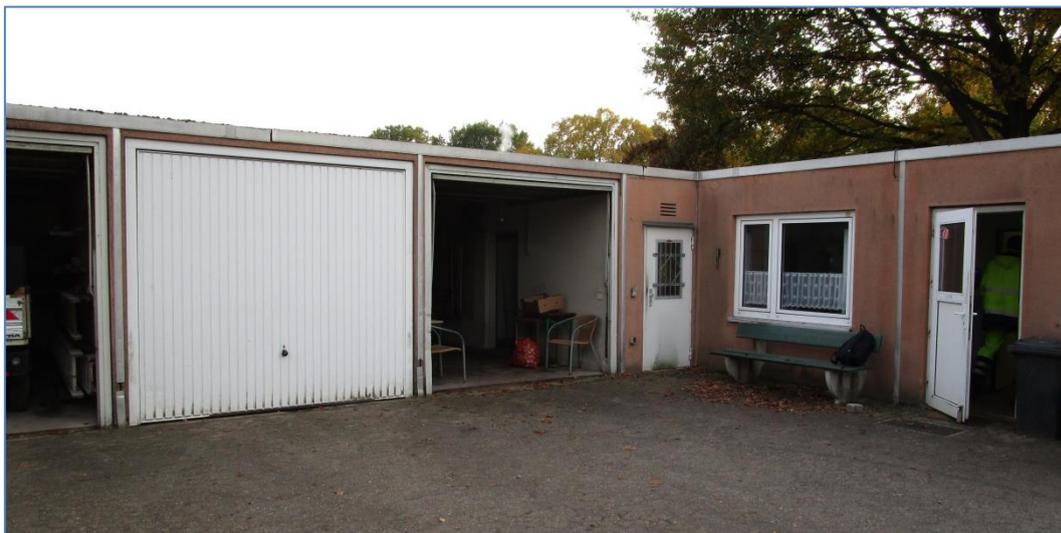
Abb. 3: Ansicht der Garagen, Lagerräume und der Wohncontainer.

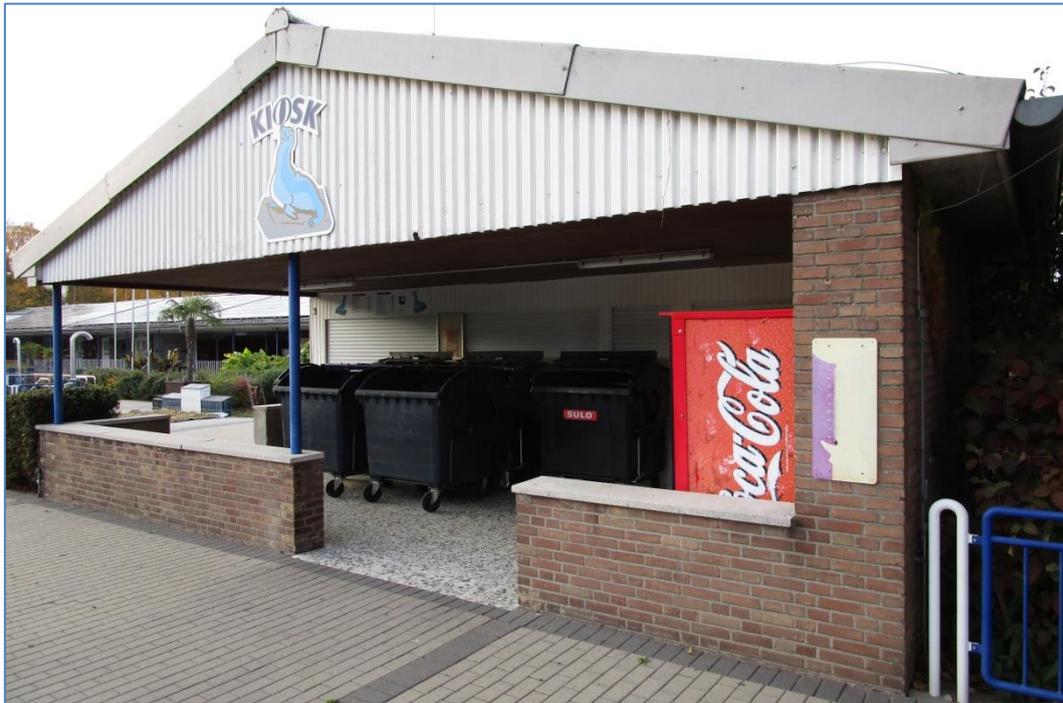
Abb. 4: Ansicht auf den Kiosk, ganz im Süden der abzureißenden Gebäude.

Es handelt sich um nicht isolierte Zweckbauten, mit einfachen Dachaufbauten. Die Innenräume sind von außen her komplett verschlossen und nicht für Fledermäuse zugänglich. Lediglich im Bereich der Dachüberstände existieren kleine Schlupflöcher. Diese befinden sich aber außerhalb der eigentlichen Gebäudehaut und sind dementsprechend kalt und somit als Winterquartier nicht geeignet.

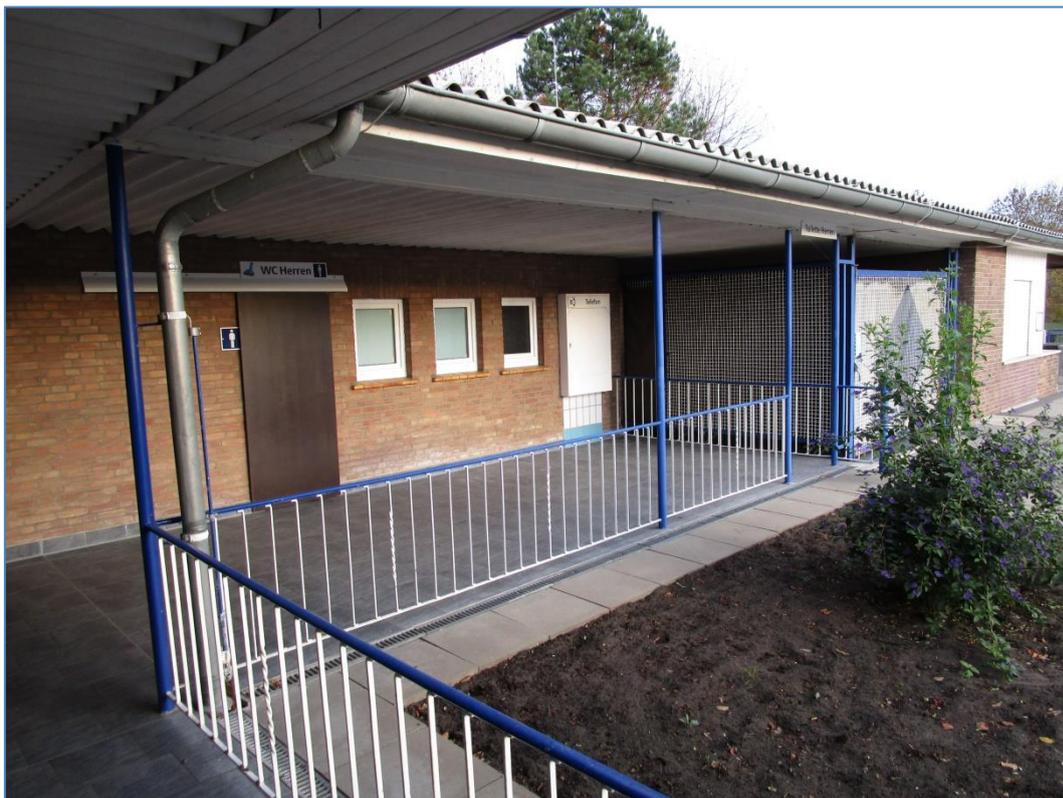
Abb. 5: Blick auf die Toilettenräume und die Rückseite des Kiosks.

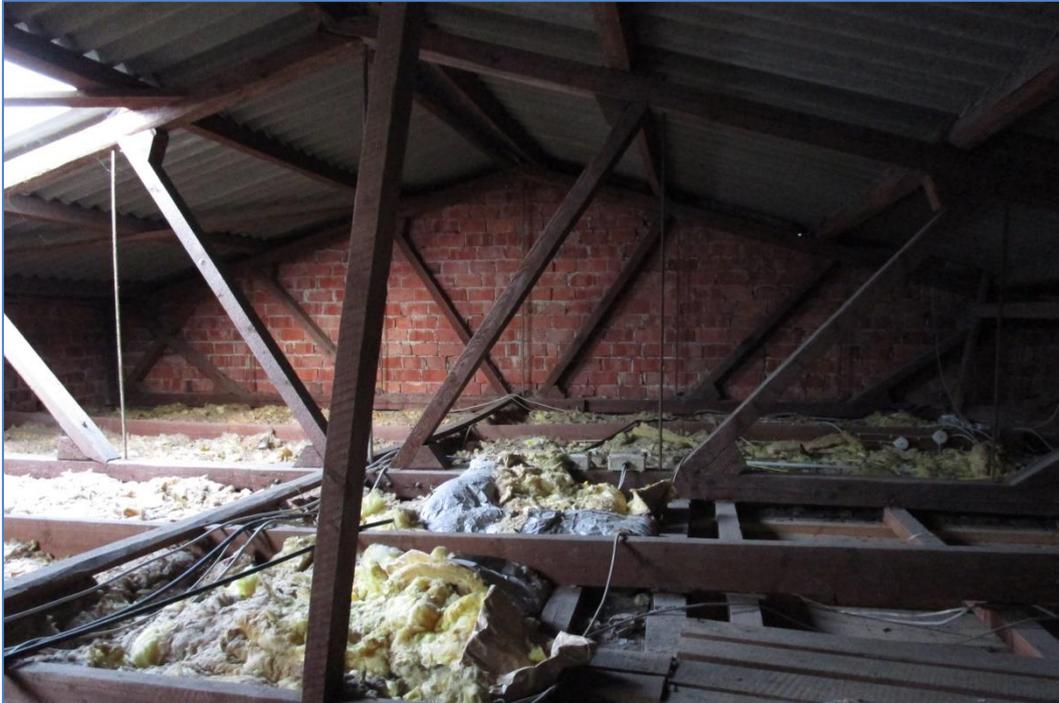
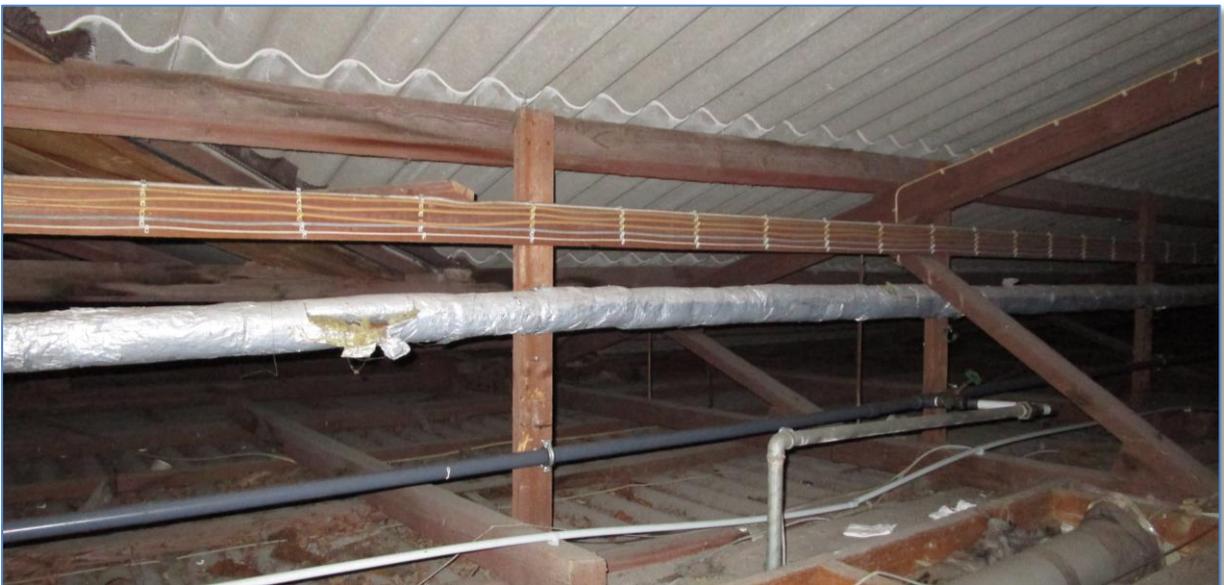
Die folgenden Bilder zeigen den nicht isolierten Dachaufbau von innen. Hier konnten keine Versteckmöglichkeiten gefunden werden. Die Dacheindeckung ist zudem sehr glatt und als Hangplatz für Fledermäuse nicht geeignet.

Abb. 6: Nichtisolierter Dachboden, z.T. ohne Stehhöhe, so genannter Kriechboden.

Bei der eingehenden Untersuchungen der abzureißenden Gebäude konnten in den Räumlichkeiten und auf dem kalten, nicht isolierten Dachboden keine geeigneten Hangplätze oder Überwinterungsquartiere für Fledermäuse gefunden werden. Nirgendwo konnten Spuren eines ehemaligen Vorkommens (Kotpillen, Urinspuren o.ä.) gefunden werden.

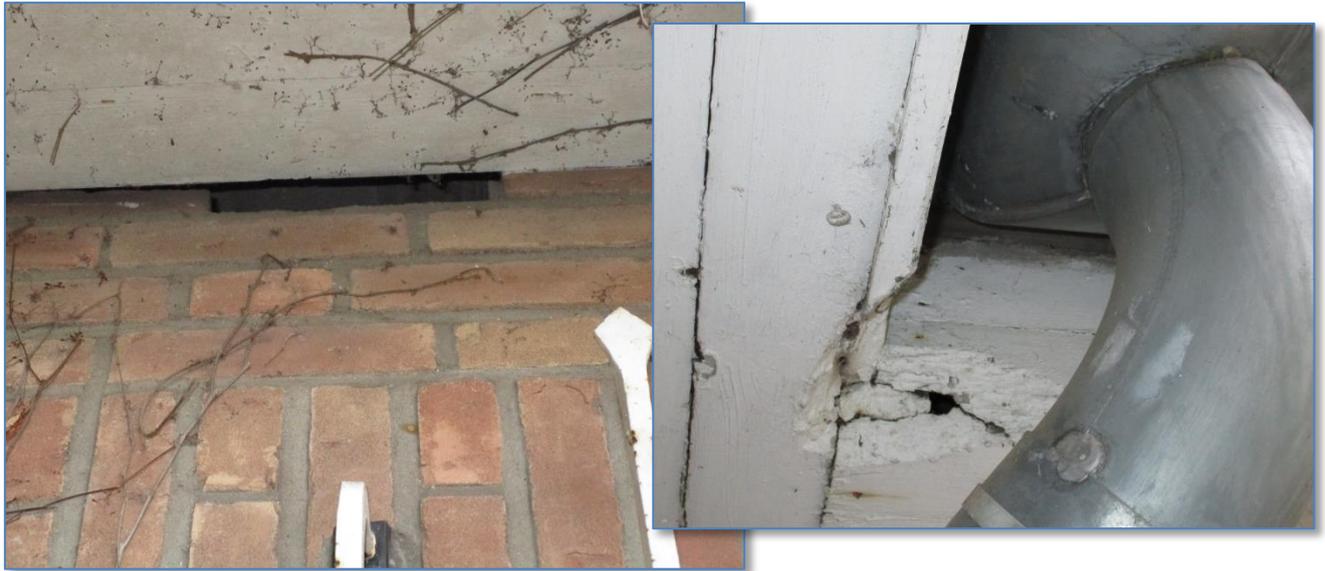
Abb. 7: Herausgefallener Verblender, Schlupfloch im Dachüberstand. Das sind die einzigen potentiellen Versteckmöglichkeiten am Gebäude.

Die wenigen Unterschlupfmöglichkeiten an den Dachüberständen bieten keine geeigneten Überwinterungsplätze für Fledermäuse.

Eine nochmalige Inspektion der Gebäude vor Beginn des Abrisses wird aus fachlicher Sicht nicht für notwendig erachtet.
