STADT RHEINE
 FB PLANEN UND BAUEN - ÖFFENTLICHES GRÜN-

OBJEKT:
 Heinrich-Lübke-Straße
 Baumbestand und Straßenschäden

PLAN:
 Lageplan

STAND: Juni 2007

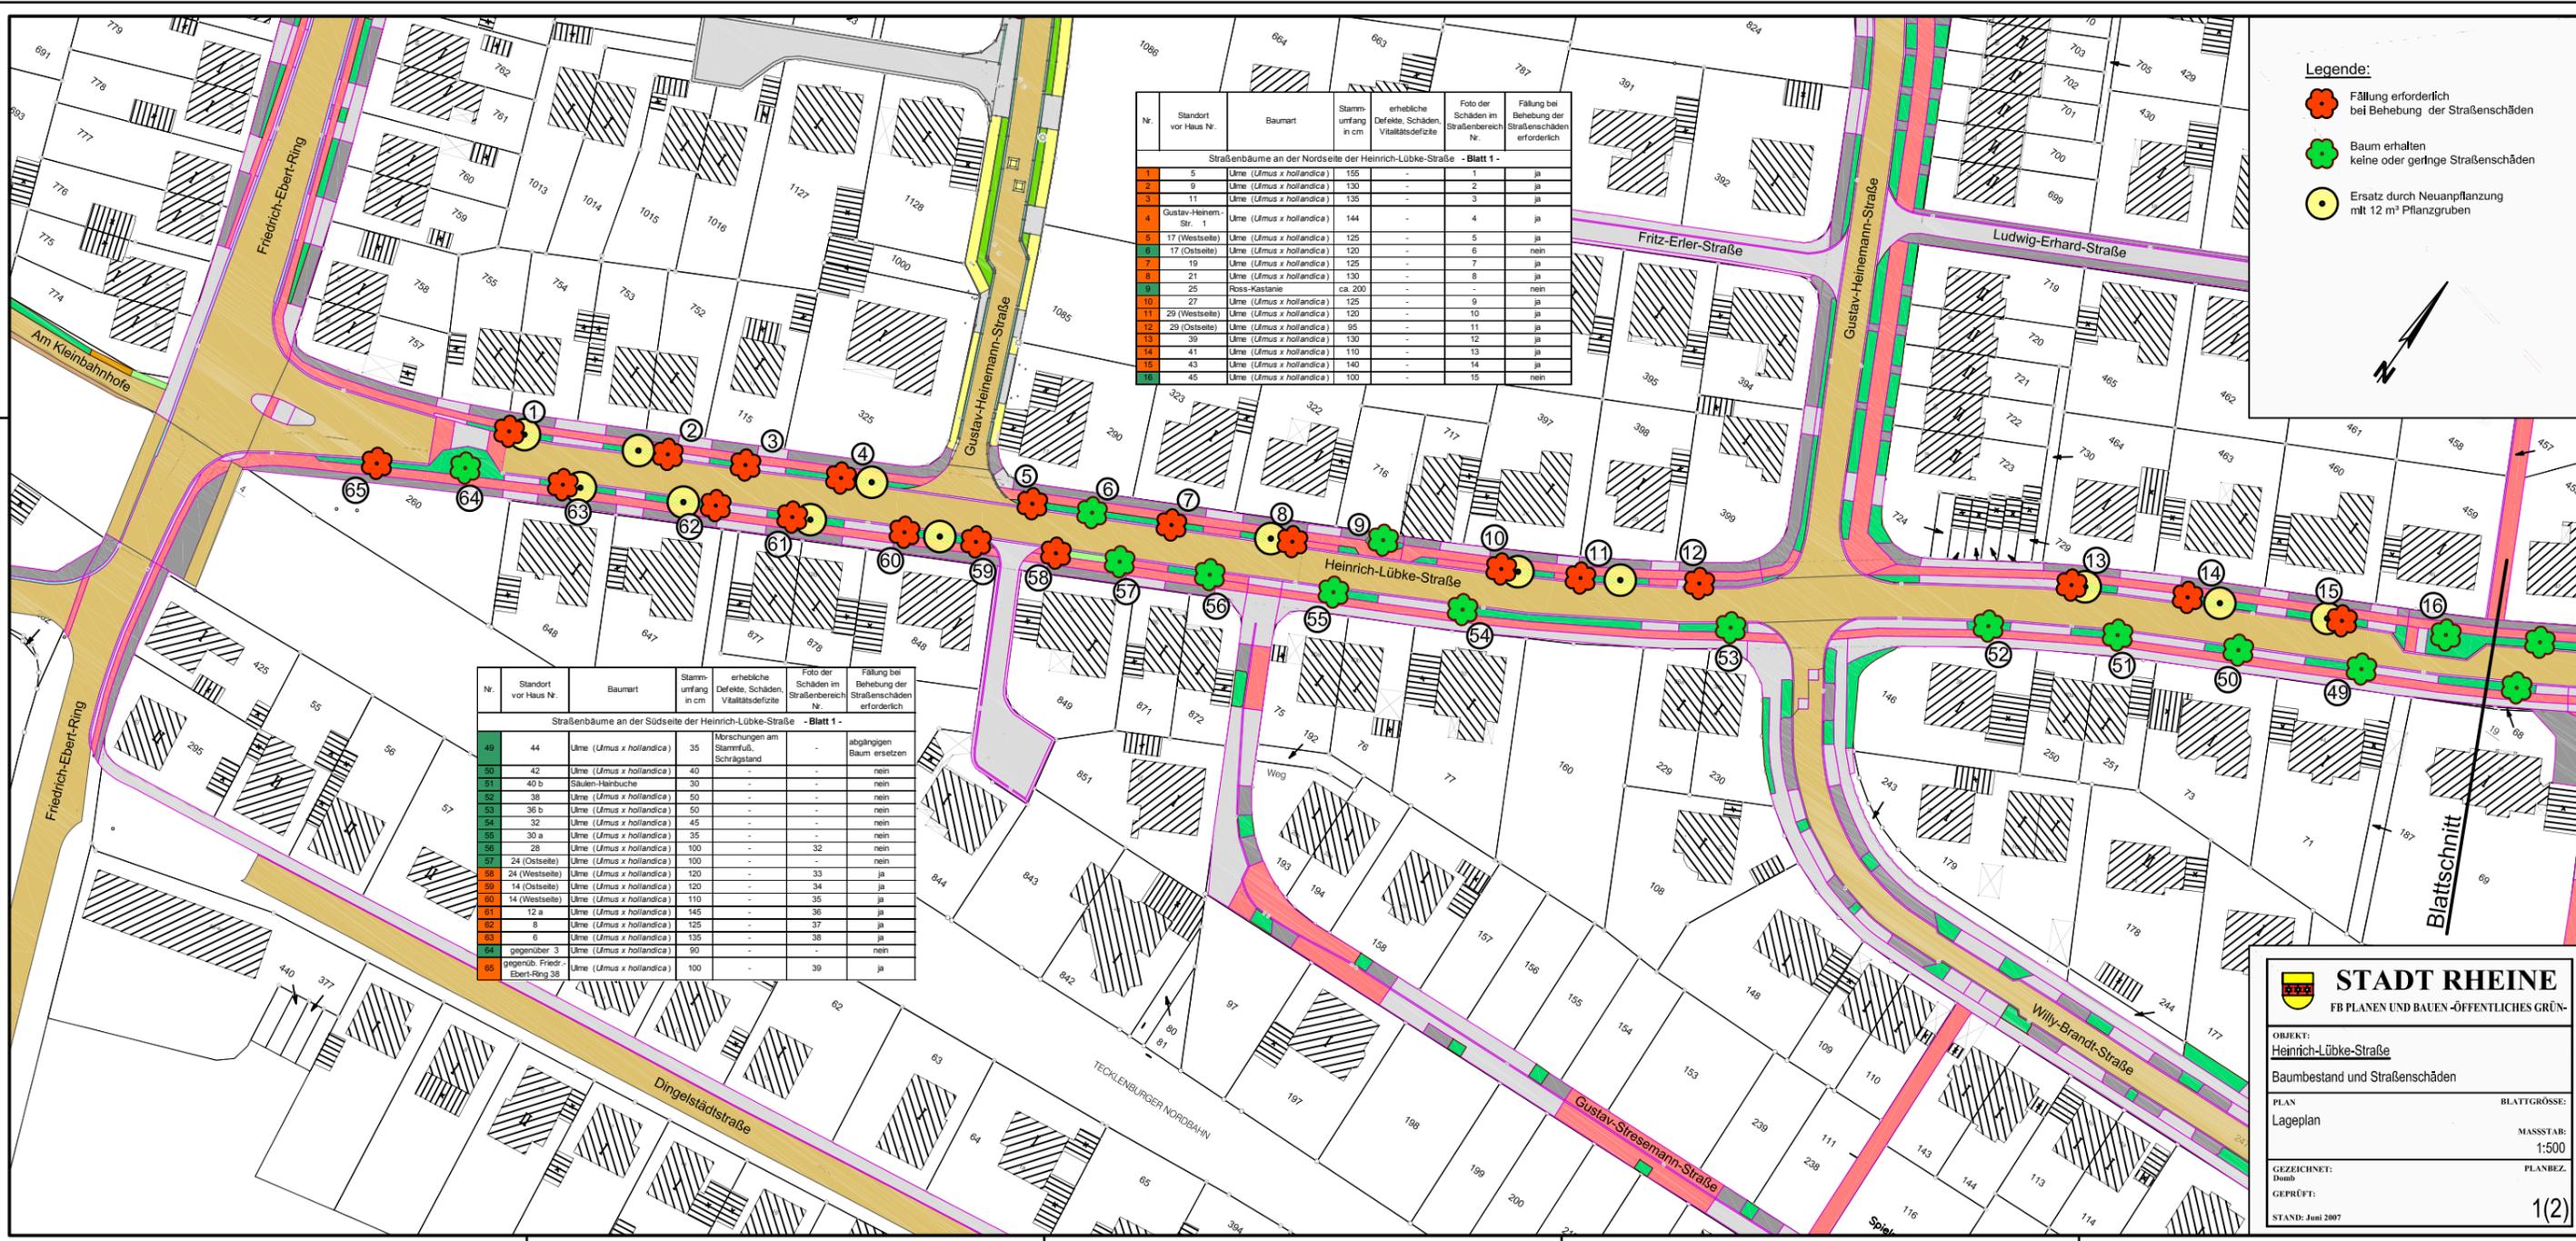
Straßenbäume an der Nordseite der Heinrich-Lübke-Straße - Blatt 1 -

Nr.	Standort vor Haus Nr.	Baumart	Stammumfang in cm	erhebliche Defekte, Schäden, Vitalitätsdefizite	Foto der Schäden im Straßenbereich	Fällung bei Behebung der Straßenschäden erforderlich
1	5	Ulm (Ulmus x hollandica)	155	-	1	ja
2	9	Ulm (Ulmus x hollandica)	130	-	2	ja
3	11	Ulm (Ulmus x hollandica)	135	-	3	ja
4	Gustav-Heinemann-Str. 1	Ulm (Ulmus x hollandica)	144	-	4	ja
5	17 (Westseite)	Ulm (Ulmus x hollandica)	125	-	5	ja
6	17 (Ostseite)	Ulm (Ulmus x hollandica)	120	-	6	nein
7	19	Ulm (Ulmus x hollandica)	125	-	7	ja
8	21	Ulm (Ulmus x hollandica)	130	-	8	ja
9	25	Ross-Kastanie	ca. 200	-	-	nein
10	27	Ulm (Ulmus x hollandica)	125	-	9	ja
11	29 (Westseite)	Ulm (Ulmus x hollandica)	120	-	10	ja
12	29 (Ostseite)	Ulm (Ulmus x hollandica)	95	-	11	ja
13	39	Ulm (Ulmus x hollandica)	130	-	12	ja
14	41	Ulm (Ulmus x hollandica)	110	-	13	ja
15	43	Ulm (Ulmus x hollandica)	140	-	14	ja
16	45	Ulm (Ulmus x hollandica)	100	-	15	nein

Straßenbäume an der Südseite der Heinrich-Lübke-Straße - Blatt 1 -

Nr.	Standort vor Haus Nr.	Baumart	Stammumfang in cm	erhebliche Defekte, Schäden, Vitalitätsdefizite	Foto der Schäden im Straßenbereich	Fällung bei Behebung der Straßenschäden erforderlich
49	44	Ulm (Ulmus x hollandica)	35	Morschungen am Stammfuß, Schräglage	-	abgängigen Baum ersetzen
50	42	Ulm (Ulmus x hollandica)	40	-	-	nein
51	40 b	Säulen-Hainbuche	30	-	-	nein
52	38	Ulm (Ulmus x hollandica)	50	-	-	nein
53	36 b	Ulm (Ulmus x hollandica)	50	-	-	nein
54	32	Ulm (Ulmus x hollandica)	45	-	-	nein
55	30 a	Ulm (Ulmus x hollandica)	35	-	-	nein
56	28	Ulm (Ulmus x hollandica)	100	-	32	nein
57	24 (Ostseite)	Ulm (Ulmus x hollandica)	100	-	-	nein
58	24 (Westseite)	Ulm (Ulmus x hollandica)	120	-	33	ja
59	14 (Ostseite)	Ulm (Ulmus x hollandica)	120	-	34	ja
60	14 (Westseite)	Ulm (Ulmus x hollandica)	110	-	35	ja
61	12 a	Ulm (Ulmus x hollandica)	145	-	36	ja
62	8	Ulm (Ulmus x hollandica)	125	-	37	ja
63	6	Ulm (Ulmus x hollandica)	125	-	38	ja

64	gegenüber 3	Ulm (Ulmus x hollandica)	90	-	-	nein
65	gegenüber Friedr.-Ebert-Ring 38	Ulm (Ulmus x hollandica)	100	-	39	ja
