Straßenbäume an der Nordseite der Heinrich-Lübke-Straße - Blatt 2 -

STADT RHEINE
 FB PLANEN UND BAUEN - ÖFFENTLICHES GRÜN-

OBJEKT:
 Heinrich-Lübke-Straße
 Baumbestand und Straßenschäden

PLAN
 Lageplan

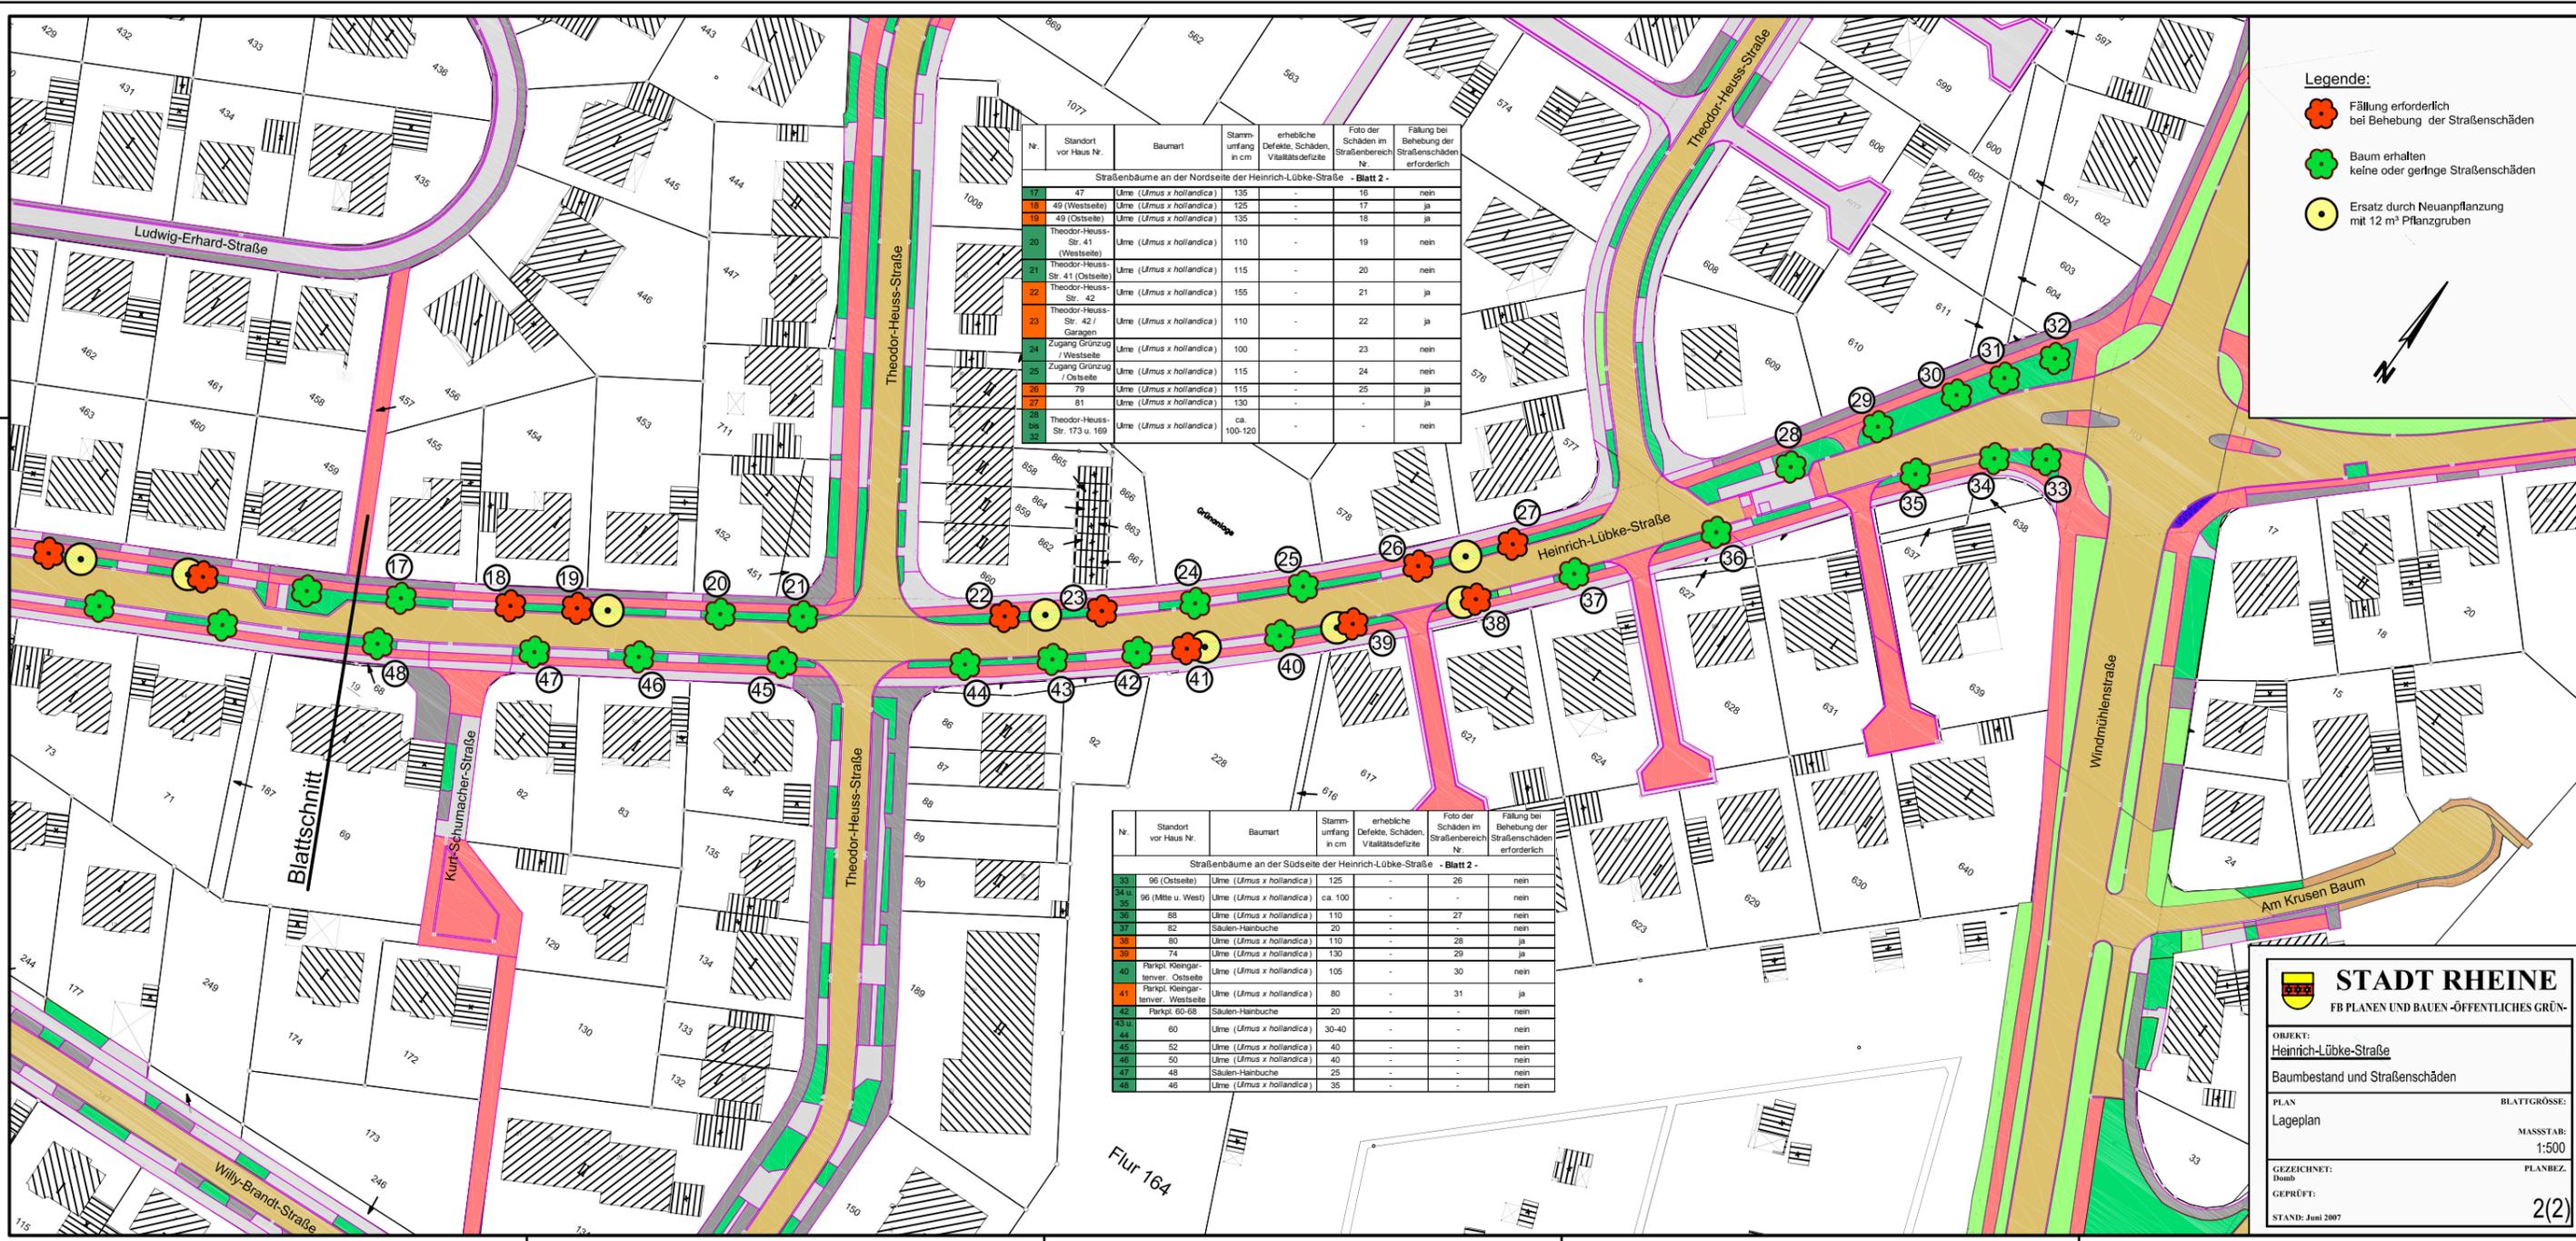
| Nr. | Standort vor Haus Nr. | Baumart | Stammumfang in cm | erhebliche Defekte, Schäden, Vitalitätsdefizite | Foto der Schäden im Straßenbereich Nr. | Fällung bei Behebung der Straßenschäden erforderlich |
|---|---|---|---|---|--|--|
| 17 | 47 | Ulm (Ulmus x hollandica) | 135 | - | 16 | nein |
| 18 | 49 (Westseite) | Ulm (Ulmus x hollandica) | 125 | - | 17 | ja |
| 19 | 49 (Ostseite) | Ulm (Ulmus x hollandica) | 135 | - | 18 | ja |
| 20 | Theodor-Heuss-Str. 41 (Westseite) | Ulm (Ulmus x hollandica) | 110 | - | 19 | nein |
| 21 | Theodor-Heuss-Str. 41 (Ostseite) | Ulm (Ulmus x hollandica) | 115 | - | 20 | nein |
| 22 | Theodor-Heuss-Str. 42 | Ulm (Ulmus x hollandica) | 155 | - | 21 | ja |
| 23 | Theodor-Heuss-Str. 42 / Garagen | Ulm (Ulmus x hollandica) | 110 | - | 22 | ja |
| 24 | Zugang Grünzug / Westseite | Ulm (Ulmus x hollandica) | 100 | - | 23 | nein |
| 25 | Zugang Grünzug / Ostseite | Ulm (Ulmus x hollandica) | 115 | - | 24 | nein |
| 26 | 79 | Ulm (Ulmus x hollandica) | 115 | - | 25 | ja |
| 27 | 81 | Ulm (Ulmus x hollandica) | 130 | - | - | ja |
| 28 | Theodor-Heuss-Str. 173 u. 169 | Ulm (Ulmus x hollandica) | ca. 100-120 | - | - | nein |

Straßenbäume an der Südseite der Heinrich-Lübke-Straße - Blatt 2 -

| Nr. | Standort vor Haus Nr. | Baumart | Stammumfang in cm | erhebliche Defekte, Schäden, Vitalitätsdefizite | Foto der Schäden im Straßenbereich Nr. | Fällung bei Behebung der Straßenschäden erforderlich |
|---|---|---|---|---|--|--|
| 33 | 96 (Ostseite) | Ulm (Ulmus x hollandica) | 125 | - | 26 | nein |
| 34 | 96 (Mitte u. West) | Ulm (Ulmus x hollandica) | ca. 100 | - | 27 | nein |
| 35 | 88 | Ulm (Ulmus x hollandica) | 110 | - | 27 | nein |
| 36 | 82 | Säulen-Hainbuche | 20 | - | - | nein |
| 37 | 80 | Ulm (Ulmus x hollandica) | 110 | - | 28 | ja |
| 38 | 74 | Ulm (Ulmus x hollandica) | 130 | - | 29 | ja |
| 39 | Parkpl. Kiegar-tenver, Ostseite | Ulm (Ulmus x hollandica) | 105 | - | 30 | nein |
| 40 | Parkpl. Kiegar-tenver, Westseite | Ulm (Ulmus x hollandica) | 80 | - | 31 | ja |
| 41 | Parkpl. 60-68 | Säulen-Hainbuche | 20 | - | - | nein |
| 42 | 60 | Ulm (Ulmus x hollandica) | 30-40 | - | - | nein |
| 43 | 52 | Ulm (Ulmus x hollandica) | 40 | - | - | nein |
| 44 | 50 | Ulm (Ulmus x hollandica) | 40 | - | - | nein |
| 45 | 48 | Säulen-Hainbuche | 25 | - | - | nein |
| 46 | 46 | Ulm (Ulmus x hollandica) | 35 | - | - | nein |
