- Dokumentation zur *Bodensanierung auf dem Sportplatz auf dem Westteil der General-Wever-Kaserne in Rheine* -

Bearbeitungs-Nr. 1809.4623

Datum: 12.02.2018

Die Sanierungsmaßnahme wurde als Bodenaustausch für den gesamten mit Kieselrot belasteten Bereich vorgesehen. Im vorliegenden Bericht wird die Umsetzung der Sanierungsmaßnahmen dokumentiert.

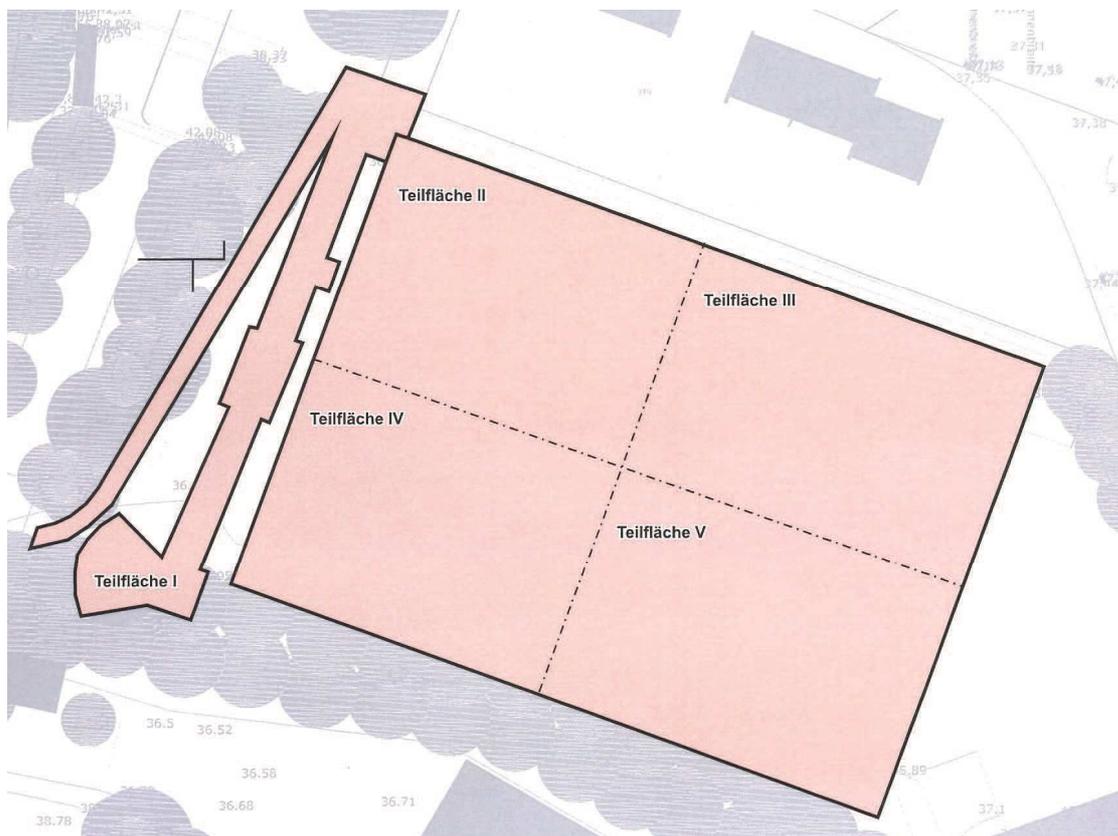
Abb. 1 (ohne Maßstab): Übersicht der Sanierungsfläche mit Angabe der Beprobungsteilflächen.
[Quelle: Sanierungsplanung Bericht Nr. 1603.3494-4 vom 26.04.2018]

Weiterhin wurde der auf einem Luftbild von 1963 neben der Weitsprung- und Kugelstoßanlage zu sehende Weg als zu sanierende Kieselrotfläche (s. Abb. 1) erfasst.

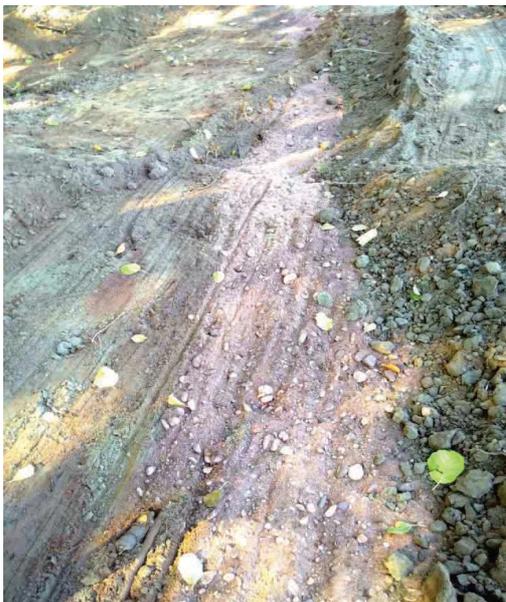
Abb. 2: Abschnitt eine Drainagegrabens mit rötlich verfärbtem Kies.

Der Schotter der Tragschicht wies, nach den Ergebnissen der Analytik aus der Sanierungsplanung, unterschiedlich hohe Dioxinbelastungen auf. Als Ursache für die Dioxinwerte sind Einträge von Feinfraktion mit versickerndem Niederschlagswasser anzunehmen. Rötliche Verfärbung, die auf Einspülungen von Kieselrotfeinfraktion hindeuten, wurden im Schotter nur lokal begrenzt vorgefunden. Unter dem Schotter wurde das Dränagesystem des Sportplatzes vorgefunden. Die Dränage bestand aus Tonziegelrohren, die in einem Sand – Kies – Gemisch verlegt waren. Dieser Kies zeigte in Teilstrecken deutliche Rotverfärbungen (s. Abb. 2). Zur Beurteilung des Dränkieses wurde eine Mischprobe auf den Dioxingehalt analysiert.

In Abstimmung mit der Fachbehörde des Kreises Steinfurt wurden auf Basis der PCDD/PCDF – Gehalte des Schotters und des Dränkieses Verwertungsmöglichkeiten für diese Materialien geprüft.

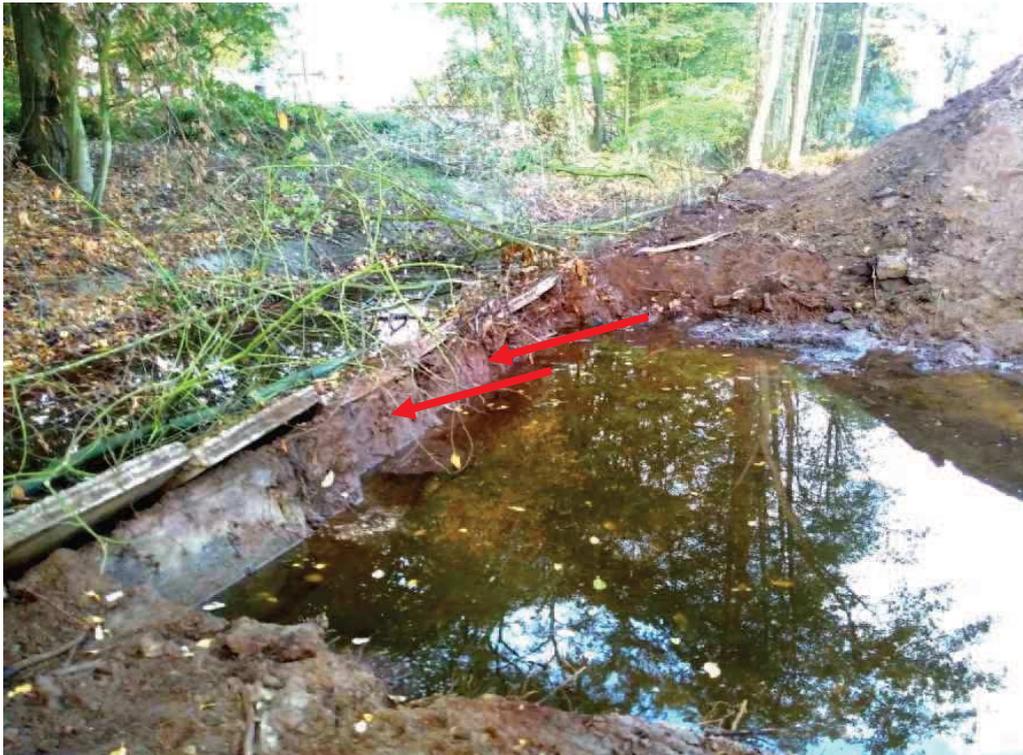
Abb. 3: Rotes Kieselrotmaterial unter den Betonplatten des Bachlaufs.

Am 04.10.2018 und 05.10.2018 wurden Kontrollproben aus den Sedimenten im Bachgerinne und aus dem roten Material unter den Betonplatten entnommen. In der nachfolgenden Tabelle sind die Ergebnisse der chemischen Analytik auf PCDD/PCDF aufgeführt.

| MP Bachlauf West | Humose Sedimente aus dem Bachlauf | 294 | 315 |
|---|--|---|---|
| Kontrollprobe am Bachgerinne | Rötlich verfärbtes sandig, schluffiges Material unter den Betonplatten des Bachs | 13.400 | 14.300 |

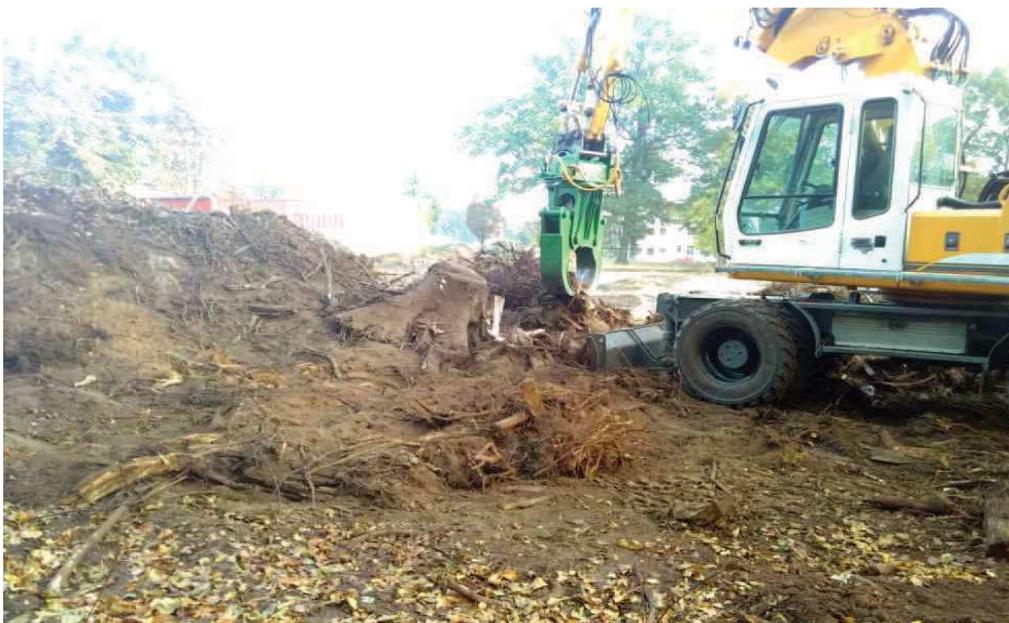
Abb. 4: Bearbeitung der Baumstubben.

An und im Wurzelwerk der ausgebauten Baumstubben lag ebenfalls Kieselrot vor. Eine vollständige Reinigung der Baumstubben von den Anhaftungen war technisch nicht umsetzbar. In Abstimmung mit der beteiligten Fachbehörde und dem begleitenden Gutachter wurde über die Fa. Eggers die Andienung der Baumstubben zur thermischen Aufbereitungsanlage der Fa. SUEZ eingeleitet. Von der Anlage wurde die Zerkleinerung der Baumstubben gefordert. Hierfür wurde ein Stubbenkneifer eingesetzt.

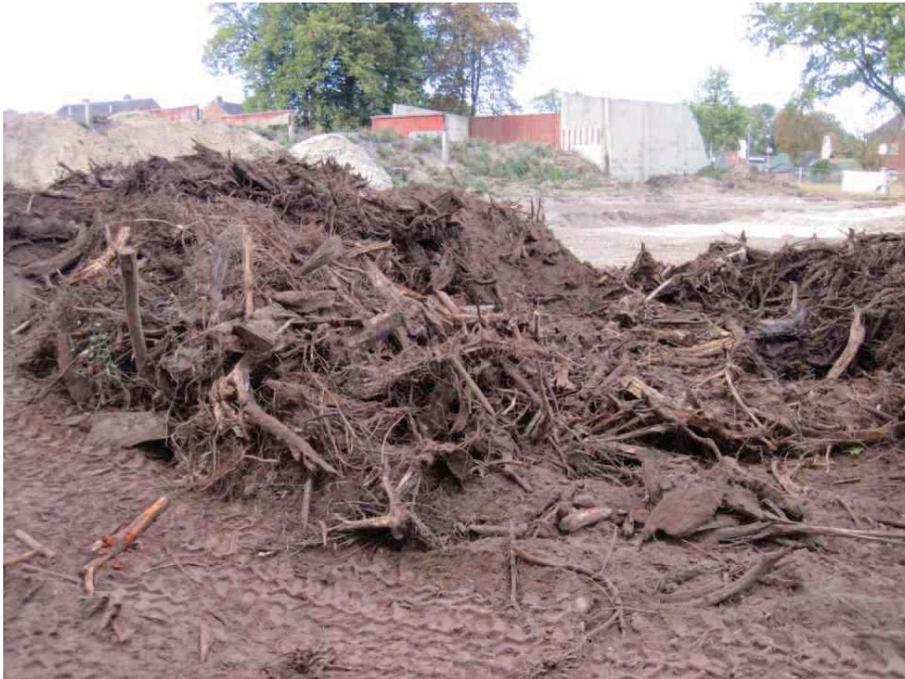
Abb. 5: Zerkleinerte Baumstubben mit Kieselrotanhaftungen.

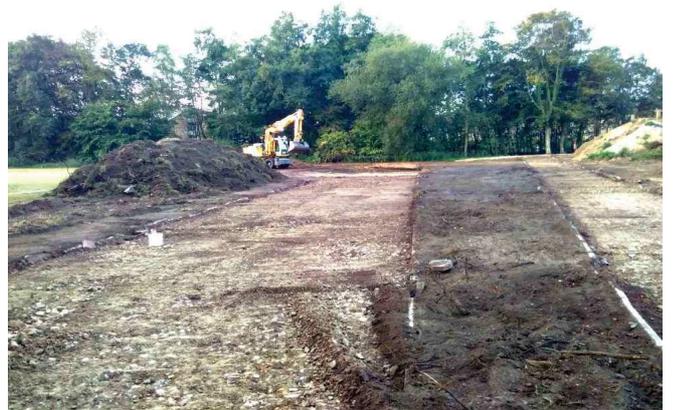
Bild 2 (20.09.18): Freilegen der Weitsprunganlage und des Wegs an der Westseite des Sportplatzes – Abtrag der Kieselrotdecke.

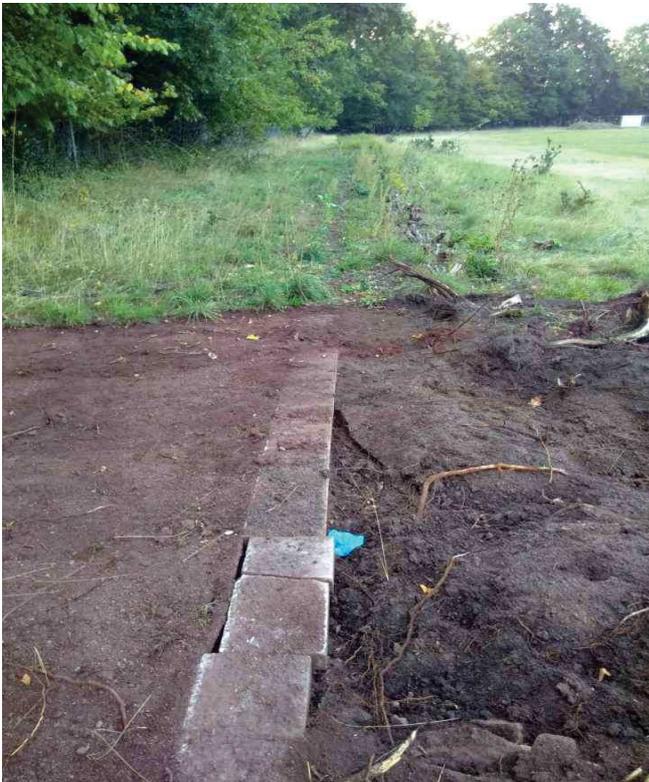
Bild 3 (20.09.18): Nordseite des Sportplatzes – auch zwischen den Kantensteinen und dem Grenzzaun im Norden liegt Kieselrot.

An der Nordwestecke, an der Grenze zum im Norden angrenzenden Grundstück Surenburgstraße 140 und im Nordosten der Sportplatzfläche wurde kleinflächig Kieselrotmaterial vorgefunden. Diese Bereiche wurden unter Anweisung der Sack + Temme GbR saniert.

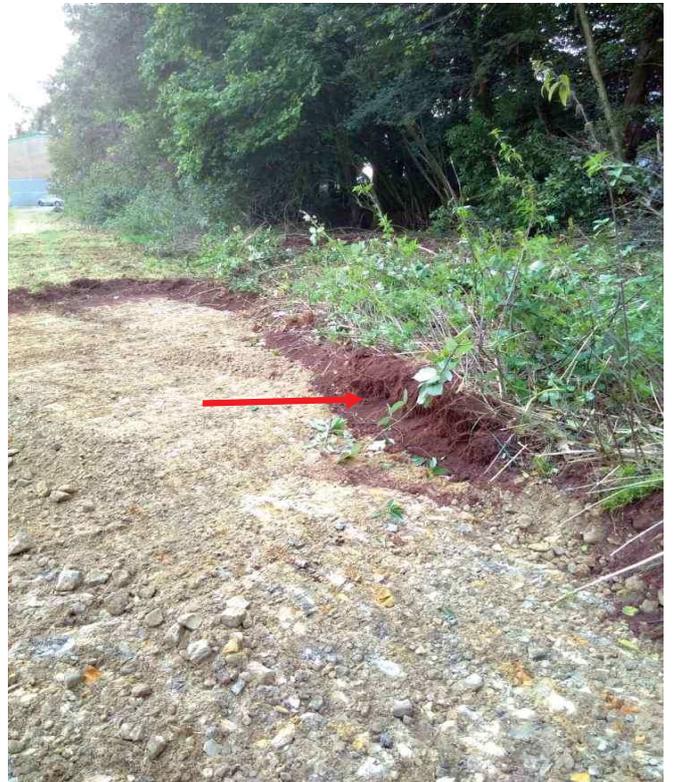
Bild 4 (20.09.18): Südseite des Platzes – im Übergang zum Grünstreifen ist deutlich das rote Kieselrot unter der Grasnarbe zu erkennen.

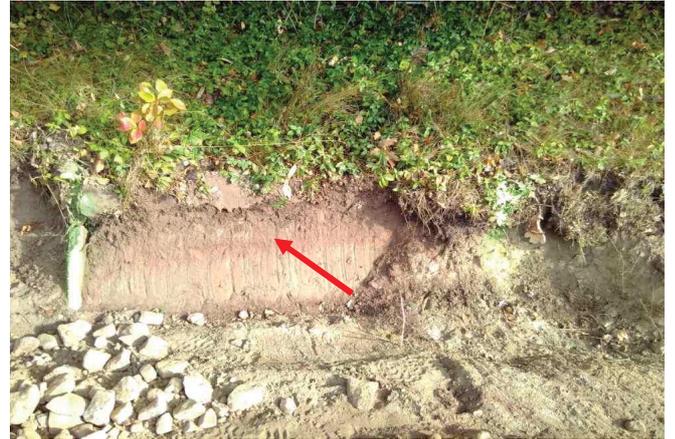
Bild 6 (26.09.18): In Richtung des Nachbargrundstücks Surenburgstr. 140 lag vom Sportplatz aus eine mit Kieselrot belegte Stufe (ehem.- Aufgang, s.a. Bild 13).

Auf dem Grundstück Surenburgstr. 140 ergab eine gezielte Überprüfung des mit Platten ausgelegten Fußweges, der offensichtlich früher eine Verbindung zum Sportplatz darstellte, dass im Wegeunterbau kein Kieselrot vorliegt. Lediglich direkt an der Sportplatzfläche war eine Art Stufe, die den Höhenunterschied zwischen dem Wohngrundstück und dem Sportplatz überbrückte, mit Kieselrot belegt.

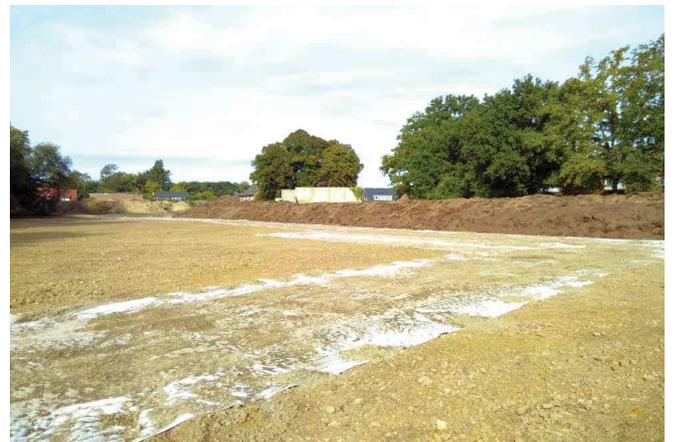
Bild 8 (26.09.18): Freigelegte Schottertragschicht des Sportplatzes mit der Lagerhalde des abgezogenen Kieselrots im Hintergrund.

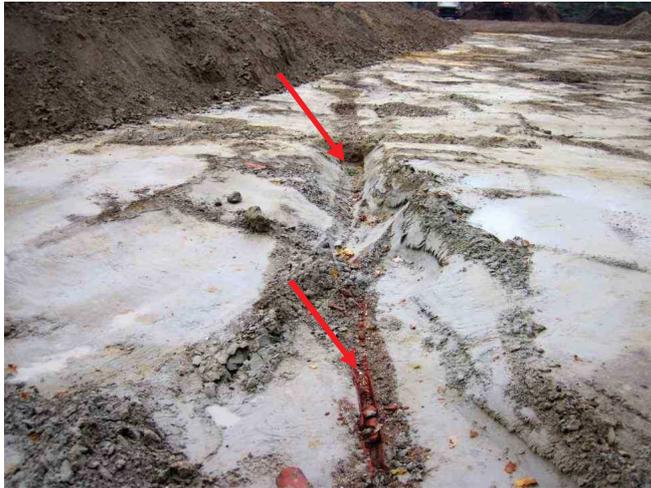
Bild 10 (02.10.18): Die Drainage (Tonzielgelrohre) des Sportplatzes wurde freigelegt. Der Drainagekies zeigte Verfärbungen die auf den Eintrag von Kieselrot hindeuteten.

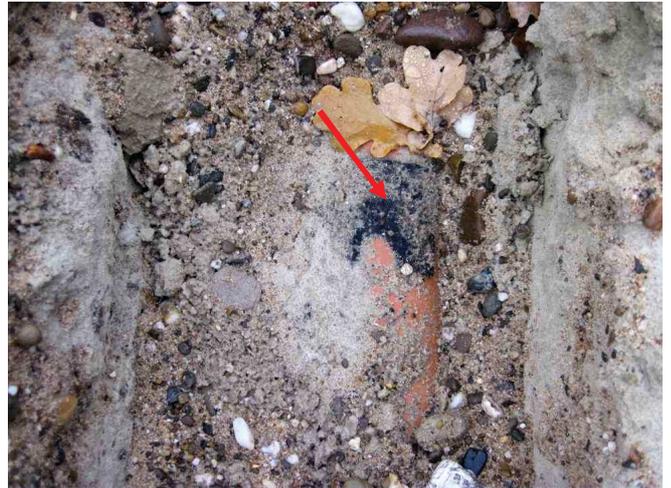
Bild 11 (02.10.18): An den Stoßstellen der Rohre lag ein Abschnitt teerhaltiger Dichtbahn auf den Dränrohren.

Sukzessive wurden die Schottertragschichten und das Material in den Dränagegräben ausgebaut und abgefahren. Für den Ausbau der Dränage ist als Besonderheit zu erwähnen, dass an den Stößen der Tonziegelrohre Dichstreifen aus teerhaltiger Bitumenbahn (Streifengröße ca. 0,1 x 0,2m) verlegt waren. Der PAK – Gehalt wurde in einer Kontrollprobe mit 22.700 mg/kg OS ermittelt [Benzo(a)pyren: 1.500 mg/kg].

Diese Dichtbahnabschnitte wurden manuell ausgesondert. Es fiel ein Gesamtvolumen von 20 – 30 l an. Die Entsorgung der Dichtbahnabschnitte erfolgte in Verantwortung der Fa. Eggers (Abfallschlüsselnummer 17 03 01*).

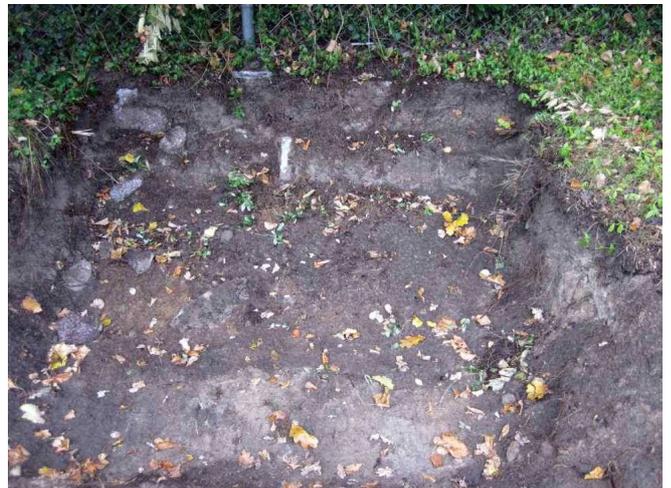
Bild 13 (02.10.18): Ausgebauter Aufgang mit Kieselrot an der Sportplatznordseite (s.a. Bild 6).

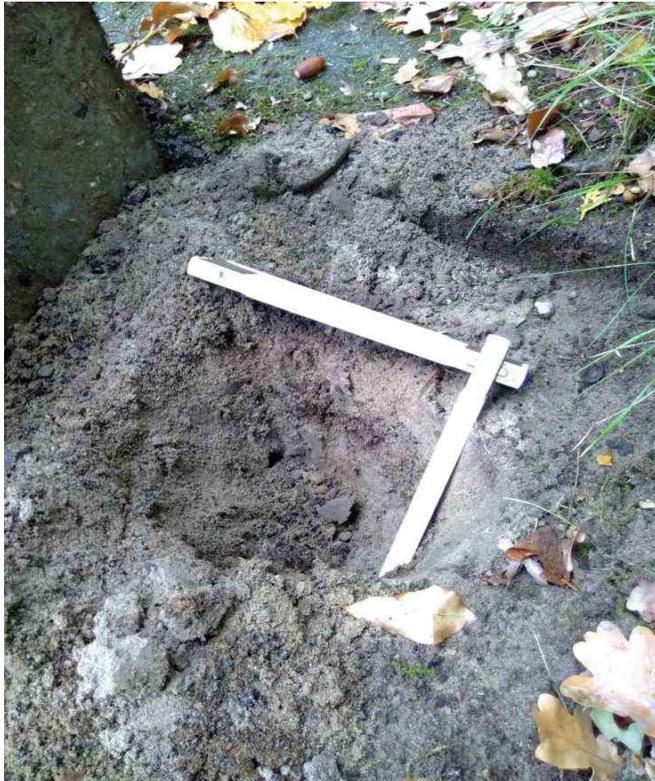
Bild 16 (04.10.18): Schürfgrube im Fußweg auf dem Grundstück Surenburgstr. 140 – unter den Platten liegt kein Kieselrot.

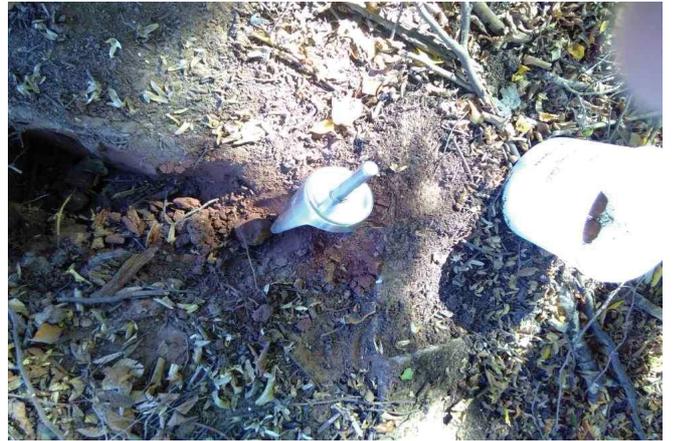
Bild 21 (05.10.18): An den Betonplatten des angrenzenden Bachs wurden deutliche Kieselrotablagerungen gefunden

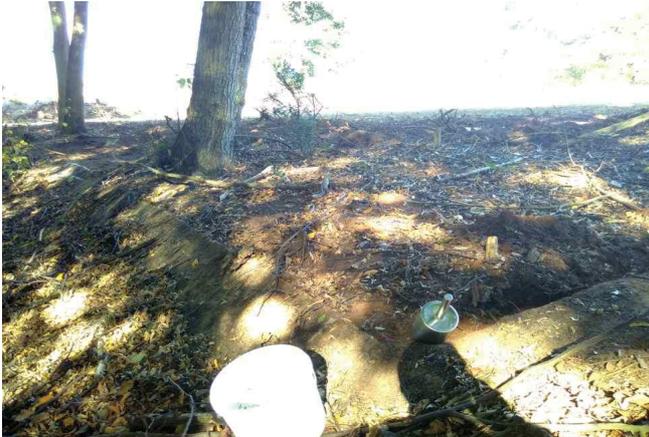
Bild 22 (05.10.18): Im Übergang zum Betonprofil des Bachs wurde eine Kontrollprobe der rötlichen Ablagerungen entnommen. Die chemische Analytik bestätigt, dass es sich um Kieselrot handelt.

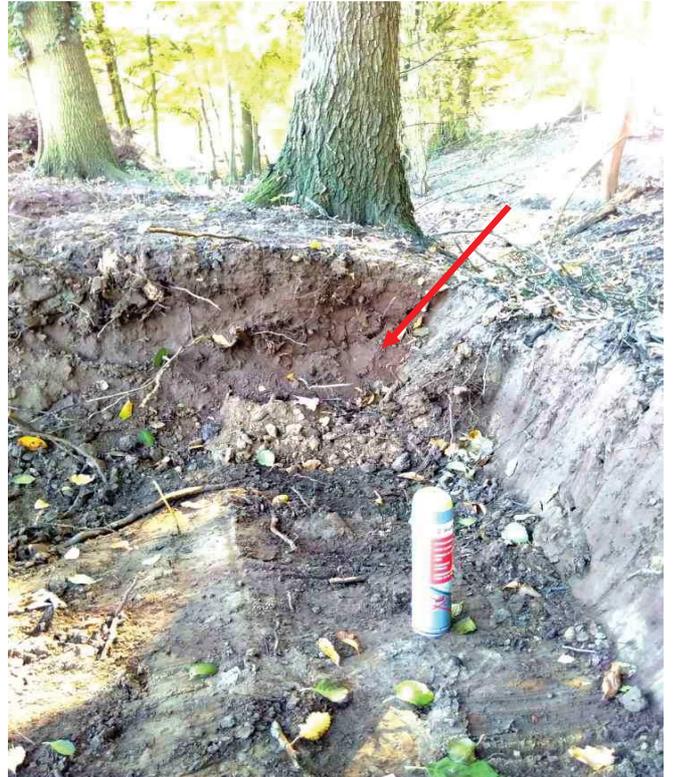
Bild 23 (10.10.18): Auch ältere Bäume stehen im Streifen entlang des Bachs auf bzw. im Kieselrot

Weiterhin wurde ersichtlich, dass einige Bäume, deren Alter auf mehr als 30 Jahre geschätzt wurde, in bzw. auf Kieselrotablagerungen wuchsen

Nur mit Materialverlagerungen durch vom Sportplatz abfließendes Niederschlagswasser oder durch eine Verwehung von Feinstfraktion z.B. während der Starts und Landungen von Bundeswehrhubschraubern ließ sich das Auftreten der Kieselrotablagerungen nicht erklären. Vor allem die bei Suchschachtungen am 16.10.2018 vorgefundenen Kieselrotlagen in der Mitte des Bachs unter den Betonplatten lässt annehmen, dass das Kieselrot schon beim Einbau der Betonplatten als Ausgleichsmaterial eingesetzt wurde. Vermutlich war der gesamte Geländestreifen zwischen Bach und Sportplatz früher mit Kieselrot belegt. In den Jahrzehnten nach dem Sportplatzbau kam es dann zum Aufwuchs der Bäume.

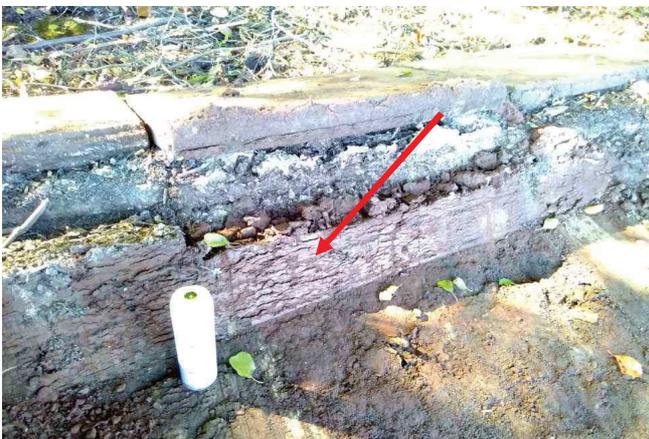
Bild 24 (05.10.18): Kieselrot (Stärke ca. 20cm) direkt hinter den Betonplatten des Bachgerinnes.

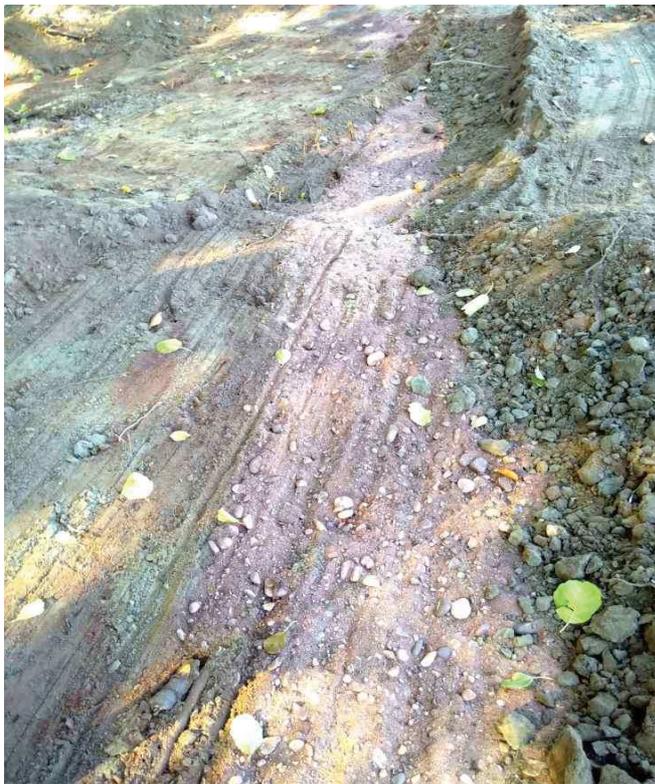
Bild 25 (10.10.18): Drainagegraben mit rötlich verfarbtem Kies (eingespülte Feinfraktion von Kieselrot).

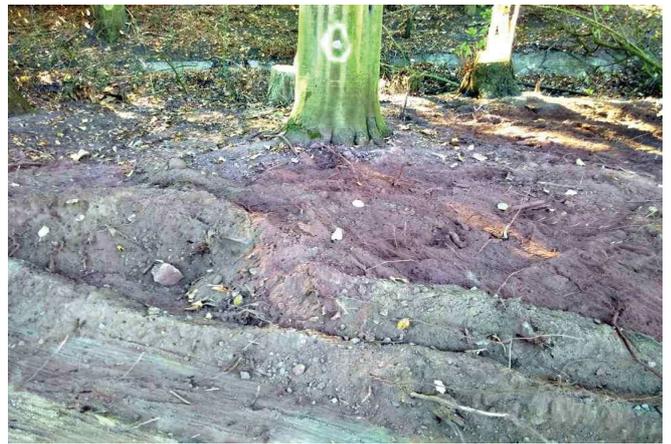
Bild 26 (10.10.18): Rötliche, d.h. Dioxin-belastete Ablagerungen im Wurzelbereich eines eigentlich zu erhaltenden Baums.

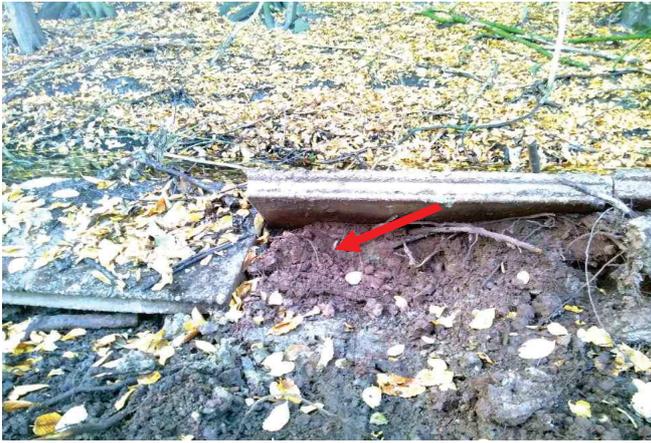
Bild 29 (19.10.18): Unter den Betonplatten des Bachs (Nordufer und gerinne) lag auf der Länge des Sportplatzes Kieselrot.

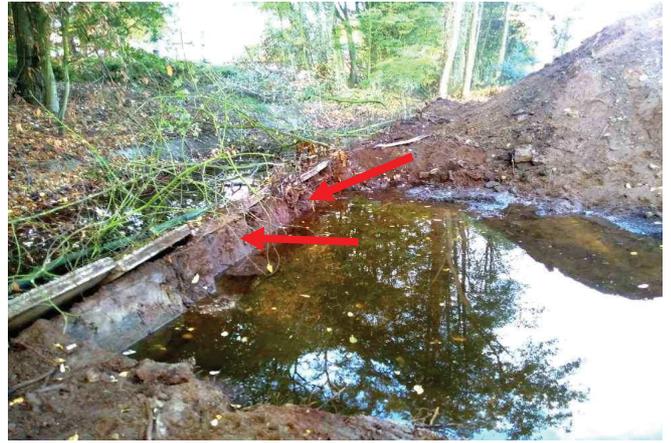
Bild 30 (19.10.18): Kieselrot unter den Betonplatten des Bachs.

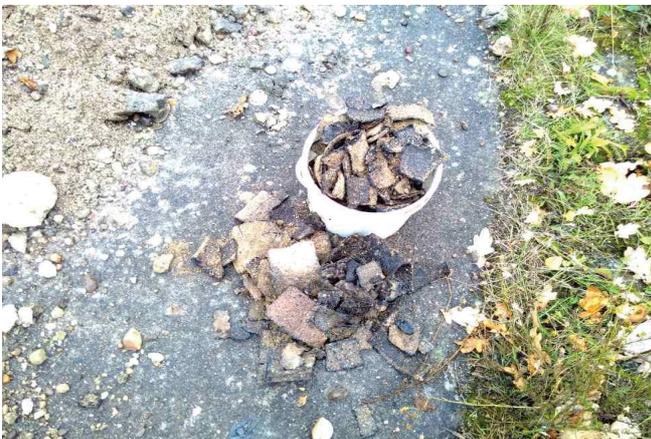
Bild 33 (24.10.18): Von den Rohren der Drainage gesammelte Abschnitte der teerhaltigen Dichtbahn.

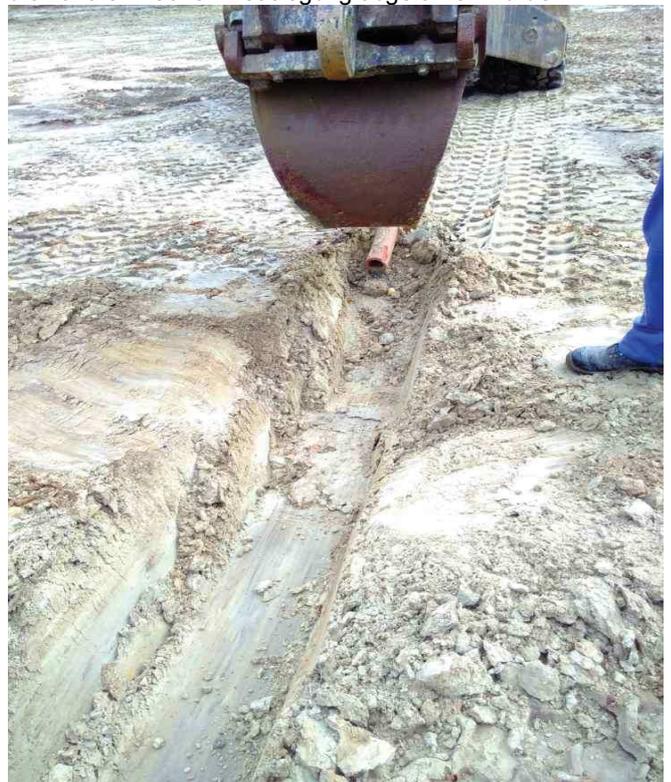
Bild 34 (24.10.18): Ausbau der Drainageleitungen inklusive des Dränkieses unter Aussonderung der teerhaltigen Dichtbahn.

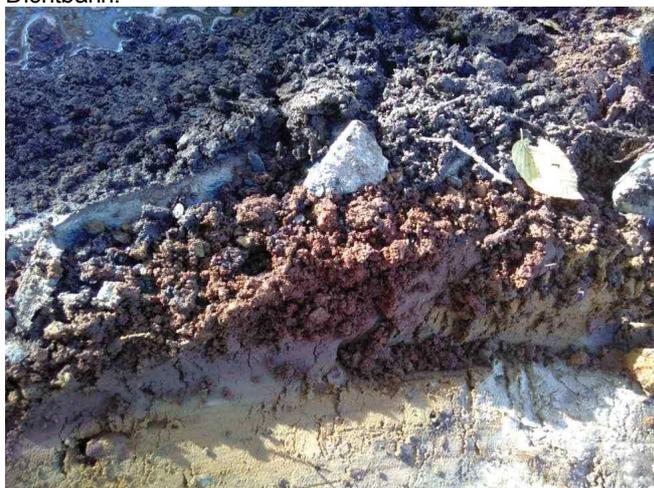
Bild 37 (14.11.18): Rückbau der Betonplatten des Bachgerinnes inklusive der Kieselrotschüttung unter dem Beton.

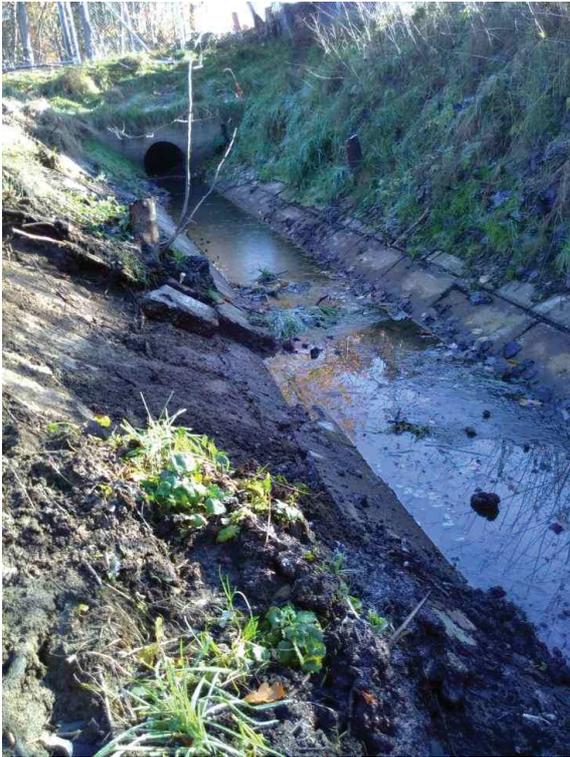
Bild 40 (16.11.18): Kontrolle des Aufbaus unter den Betonplatten des Bachs westlich des Sportplatzes – hier wurde kein Kieselrot vorgefunden.

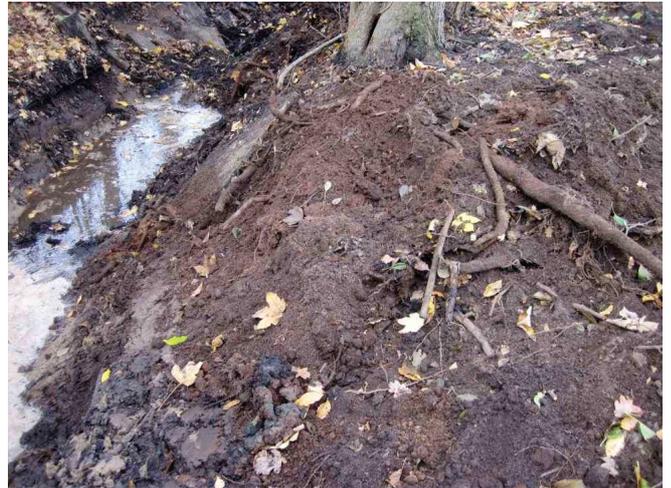
Bild 41 (19.11.18): Einige Bäume direkt am Bachlauf wurzelten im Kieselrot. Die freigelegten Wurzeln wurden direkt wieder mit Boden abgedeckt.

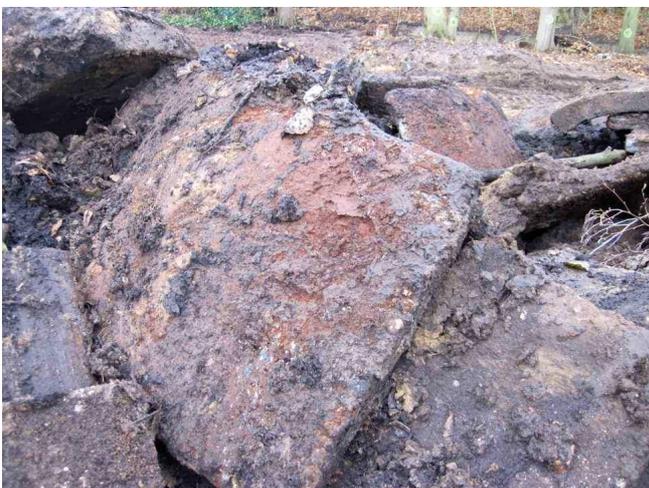
Bild 44 (19.11.18): Betonplatten mit Kieselrotanhaftungen.

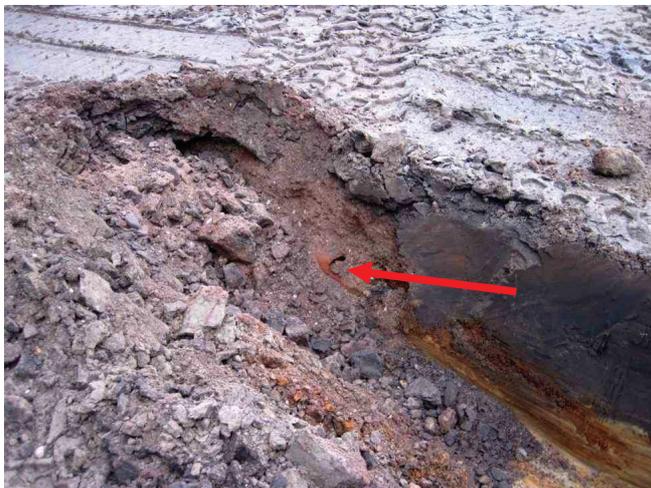
Bild 47 (21.11.18): Restabschnitt der Drainage (im Bereich am Bachlauf) vor dem Ausbau. Der rote Pfeil markiert das Sammelrohr aus Tonziegel.

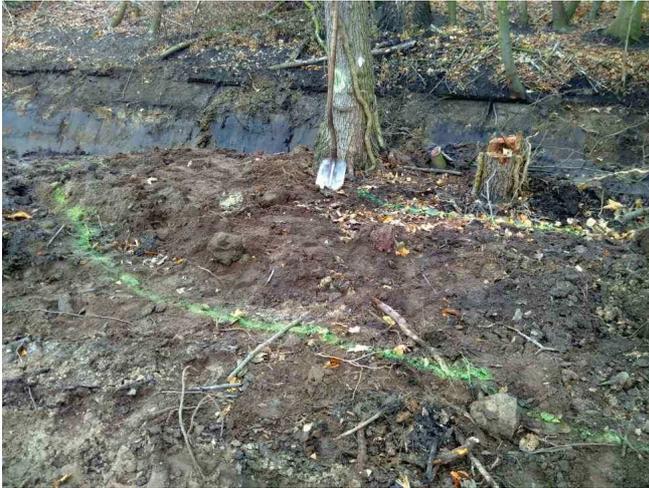
Bild 51: (22.11.18): An einem Baum, der am Rand der Kieselrotablagerungen stand, lagen Kieselrotreste im oberflächennahen Bereich vor (markierte Fläche).

Bild 52 (28.11.18): Der Bereich im Kronenbereich des Baums (Bild 51) wurde manuell saniert.

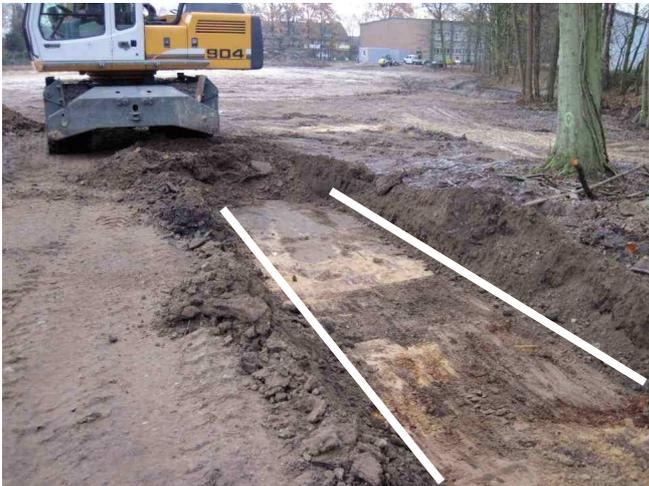
Bild 53 (28.11.18): Aufnahme des letzten Abschnittes des Weges mit Kieselrotdecke (s. Markierungslinien) im Westen der Sanierungsfläche. Der Weg war vorher von der Baustraße überlagert.

Auf den Sportanlagen erfolgte der Abtrag der Kieselrotdeckschicht bis auf die Tragschicht aus Sandsteinschotter. Als letzter Bereich der Sportanlagen wurde der südliche, bis nahe an den Bachlauf reichende Teil der Kugelstoßanlage von Kieselrot befreit. Der Rückbau des letzten Wegeabschnitts mit Kieselrotdecke erfolgte am 28.11.2018 (s. Bild 53 in Anlage 2). Der betroffene Wegeabschnitt war vorher durch die Baustraße überdeckt gewesen.

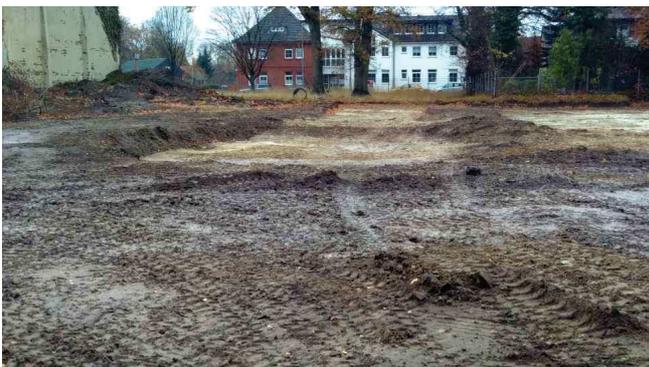
Bild 55 (29.11.18): Die Streifen mit humosem Oberboden im Umfeld der ehemaligen Weitsprunganlage mussten abgetragen werden, da die Kontrollprobe **TF I** Dioxin-Gehalte über dem Sanierungszielwert zeigte.

Da die Analytik einer Kontrollprobe aus der Teilfläche I ergab, dass der Sanierungszielwert für PCDD/-F von ≤ 100 ng/kg TE in dieser Teilfläche noch nicht erreicht war (s. Kap. 5; Probenbezeichnung „KP TF I“), erfolgte am 03. / 04.12.2018 ein weiterer Abtrag.

Letztendlich wurde die Oberbodenschicht bis auf den unterlagernden schluffigen Feinsand, d.h. bis auf das Abtragsniveau der Sportplatzfläche abgetragen.

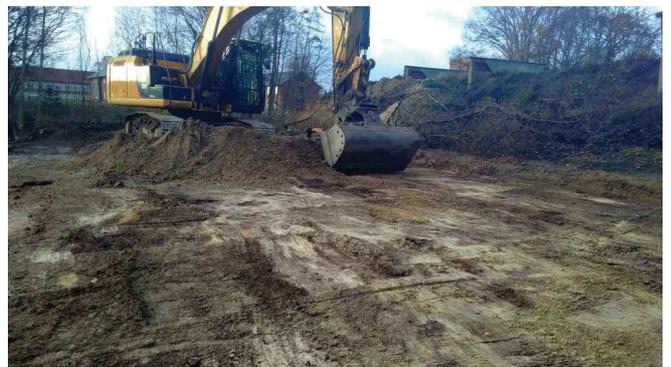
Bild 56 (03.12.18): Restabtrag in Teilfläche I – Der Aushub erfolgte bis auf den hellbraunen Sand an der Basis des Oberbodens.
