- **Ergänzung zum Antrag:** Alte Begrenzungsmauer zur ehemaligen  
Hofstelle Stockmann im Randbereich des Salinenparks

**Kompromissvorschlag: Teilerhaltung der Sandsteinmauer in den  
ehemaligen Hofeingängen, Abriss der Restmauerteile und Ersatz durch  
Buchenhecken**

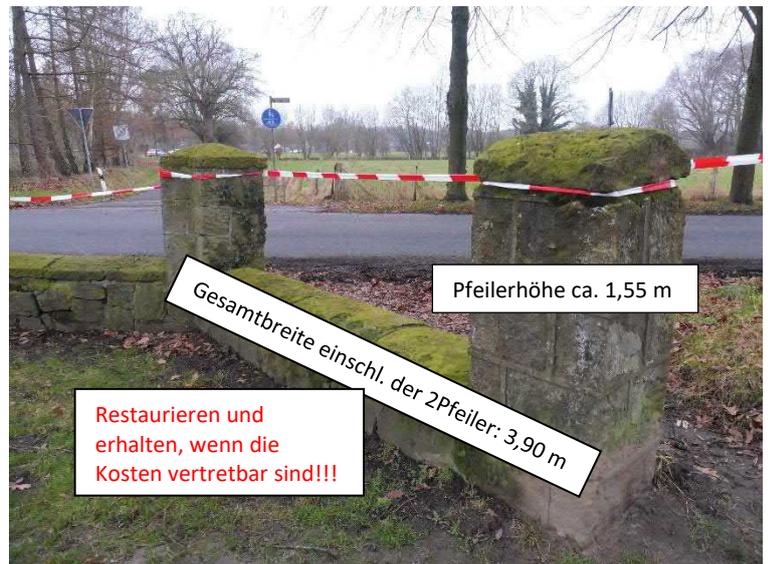
Foto 1:

Eines der zwei diagonal stehenden Mauerteilstücke der früheren großen **Hofeinfahrt zu den Stallgebäuden.**

Gesamtlänge: jeweils 3,90 m

Höhe der Pfeiler: 1,50 m

Höhe der Zwischenmauer: 0,50 -0,60 cm

Öffnungsbreite zwischen den beiden Elementen: 4,60 m.

Die Verankerungslöcher für die Befestigung des früheren Jägerzaunes sind an den Mauerpfeilern noch gut zu erkennen.

Die 2 diagonal stehenden Mauerstücke könnte man vielleicht restaurieren und erhalten; Diese Stücke müssten abgebaut, Fundamente errichtet und dann die Mauer vielleicht mit gut erhaltenen Mauerstücken aus dem weiteren Mauerverlauf ergänzt werden.

Der restliche Mauerverlauf sollte bis auf den Eingangsbereich zum Hofgebäude abgerissen und durch eine Buchenhecke in der Höhe von 125 – 150 cm ersetzt werden.

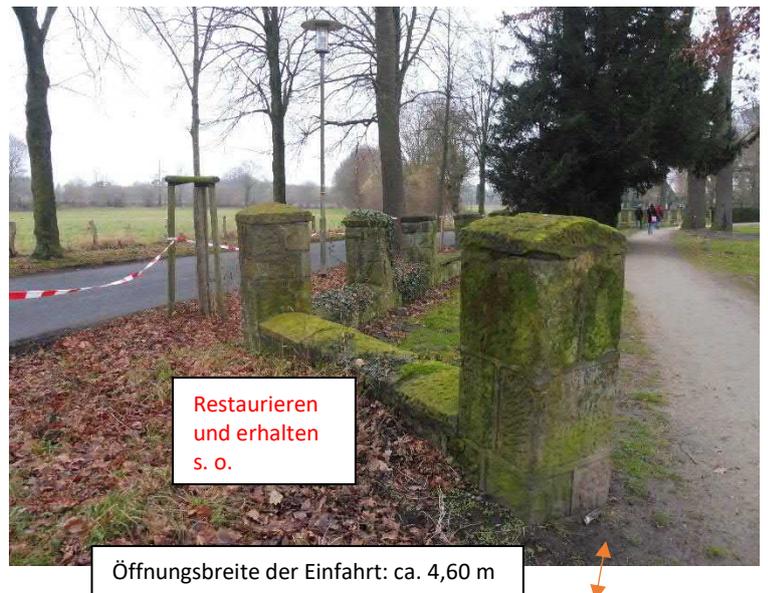
Foto 2: zweites Mauerteilstück der Hofeinfahrt:

Beide Teilstücke zeigen deutliche Neigungen und starke Verwitterungserscheinungen.

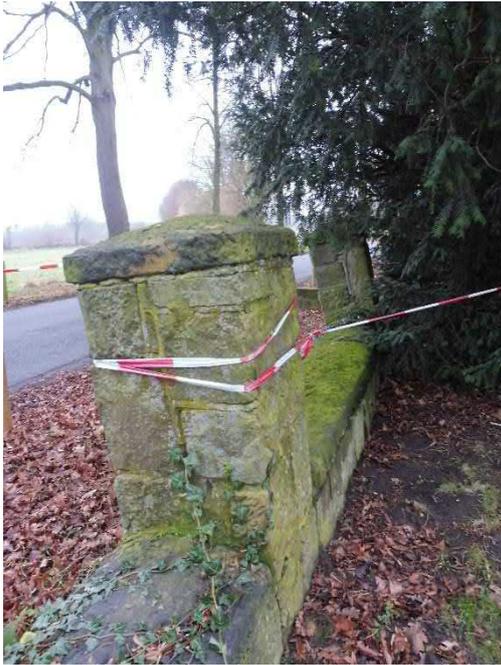
Foto 3

Im weiteren Verlauf der Bruchsteinmauer sind einige Stellen bereits eingestürzt, von der Salinenstraße aus gut zu erkennen.

Die Ursachen sind: Wurzeldruck und vielleicht auch Aufweichung des Bodens durch Starkregenereignisse, denn das Wasser fließt von der Straße Richtung Mauer. Die weiteren Mauerstücke zeigen alle größtenteils deutlich sichtbare Neigungen, kein Stück steht mehr in der Waage (ich habe mit der Wasserwaage alle Elemente überprüft).

Mauerfundamente sind nicht erkennbar. Dazu haben auch schon Fachleute der TBR Untersuchungen durchgeführt.

2. Abriss der maroden und sich neigenden Mauerstücke sowie Ersatz dieser Abschnitte durch Buchenhecken.

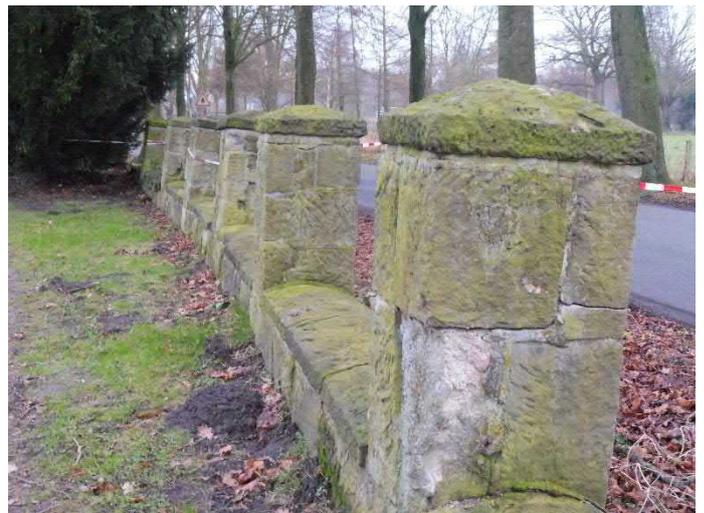
Foto 4

Durch Wurzeldruck ist in diesem Bereich die Mauer besonders instabil.

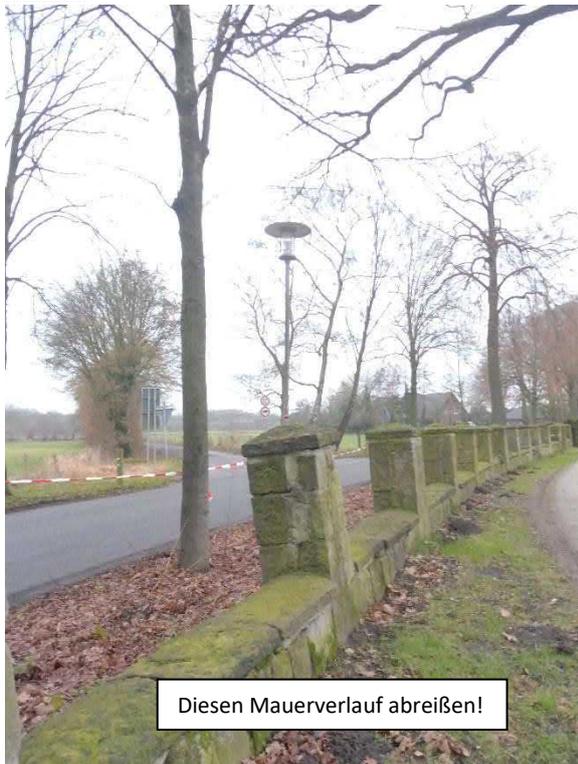
Die Neigung nach außen zur Straße ist besonders deutlich zu erkennen, wenn man den Laternenmast an der Salinenstraße betrachtet (Foto 5).

Die Bruchsteinmauer kippt (auf Foto 5 zu sehen) deutlich zur Straße hin.

Diesen Mauerverlauf abreißen!

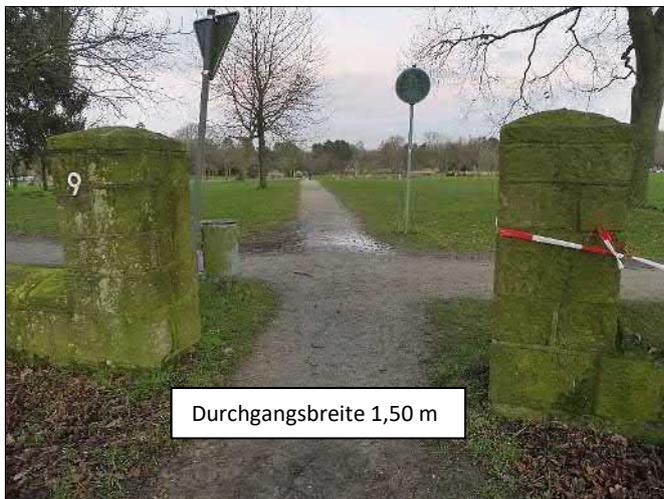
**Foto 7**

Blick auf den früheren Eingang, der wahrscheinlich zum Wohngebäude des Hofes führte.

Die Durchgang hat eine Breite von 1,50 m und führt heute auf einen der Spazierwege des Salineparks.

Man könnte vielleicht die beiden Mauerpfeiler und die beiden Mauerelemente links (2,60 m lang) und rechts (3,30 m lang) wie bei der großen Toreinfahrt erhalten bzw. restaurieren.

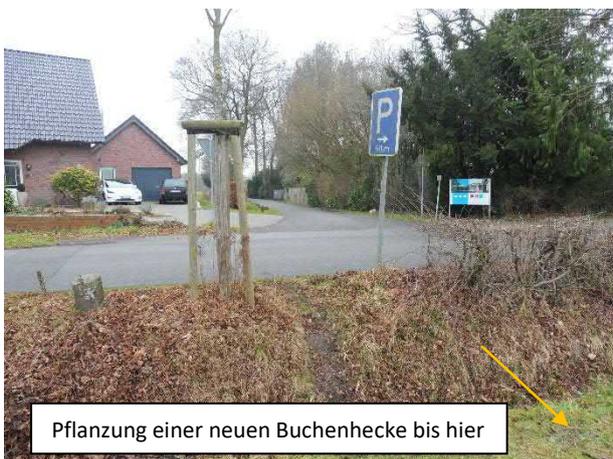
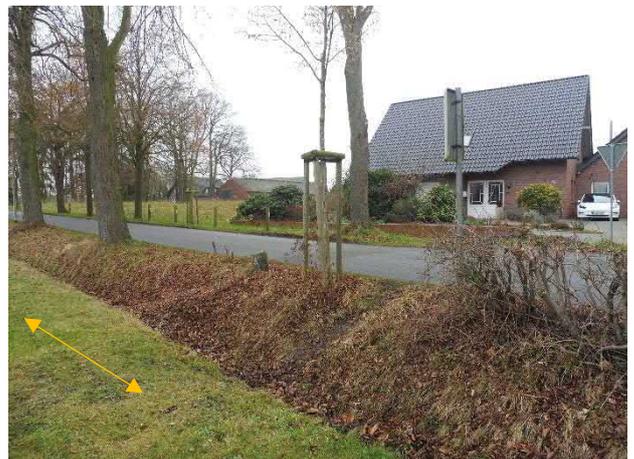
**Foto 9 und 10:**

**Foto 8:** Am linken Mauerpfeiler von der Straße aus ist die Ziffer 9 von der alten Hausnummer „90“ noch erhalten.

Bis auf Höhe der Einfahrt zum Gertrudenstift könnte eine neue Buchenhecke gepflanzt werden. Die bestehende Thujahecke, die insgesamt 100 m lang ist, könnte durch eine Buchenhecke ersetzt werden und eine Verlängerung um ca. 75 m bis auf Höhe der Einfahrt zum Gertrudenstift vorgenommen werden.
