Gronau, 18.11.2020
Projekt-Nr.: 220 604

EHEMALIGE TEXTILFABRIK HERMANN KÜMPERS WALSHAGENSTRAÙE 127 IN 48429 RHEINE

- ALTLASTENUNTERSUCHUNG -

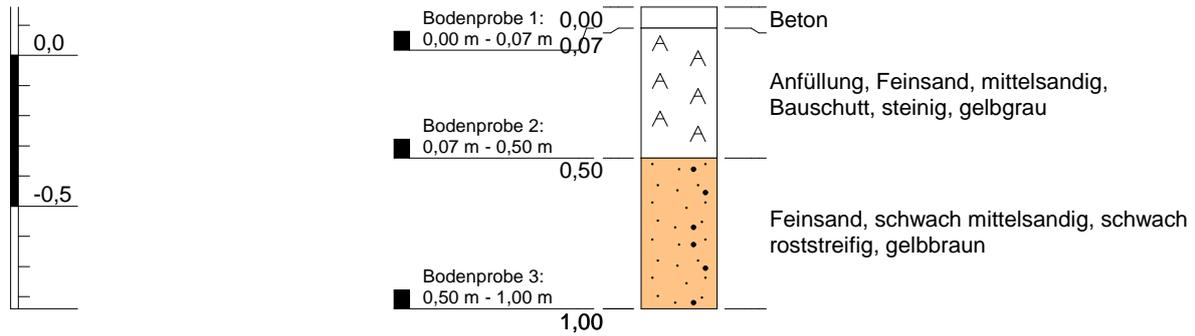
Kleinrammbohrung 5

Die Bodenplatte im Öllager besteht aus einem rd. 0,07 m starkem Beton. Die Darunter folgende Anfüllung aus bauschutthaltigem, steinigem Sand reicht bis rd. 0,5 unter GOK und wird von einem schwach mittelsandigem Feinsand unterlagert.

Im Öllager weist der Betonfußboden einen deutlich erhöhten KW-Index auf. In der Bodenschicht darunter wurden ebenfalls MKW nachgewiesen. Die Gehalte sind jedoch um den Faktor 26 geringer. Der untere Prüfwert der LAWA 1994 wird minimal überschritten.

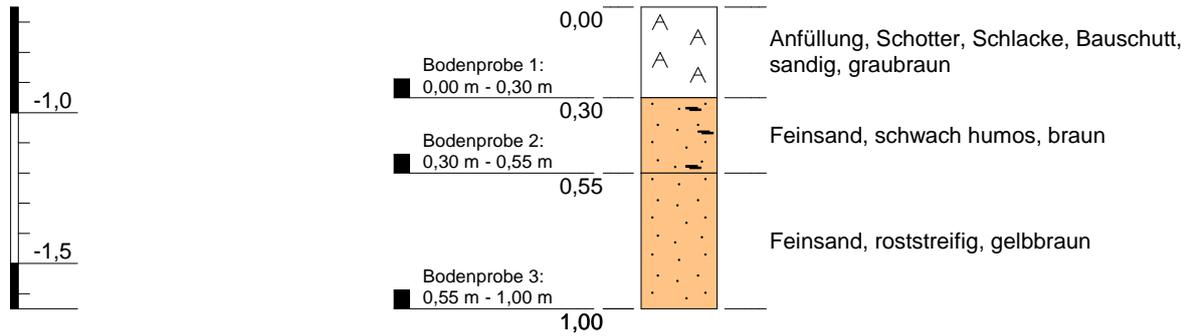
Kleinrammbohrung 6

Bei KRB 6 reicht die Oberflächenbefestigung aus Schotter/Schlacke bis rd. 0,3 unter GOK. Darunter folgt ein humoser Feinsand mit einer Stärke von rd. 0,25 m. Bis zur erbohrten Endteufe folgt ein Feinsand.

Im Bereich des Garnlagers haben sich die seinerzeit festgestellten PAK-Gehalte von bis zu 870 mg/kg mit der stichpunktartigen Kontrolle ebenfalls bestätigt. Der Prüfwert für Benzo(a)pyren (4 mg/kg) wird um ein Vielfaches überschritten.

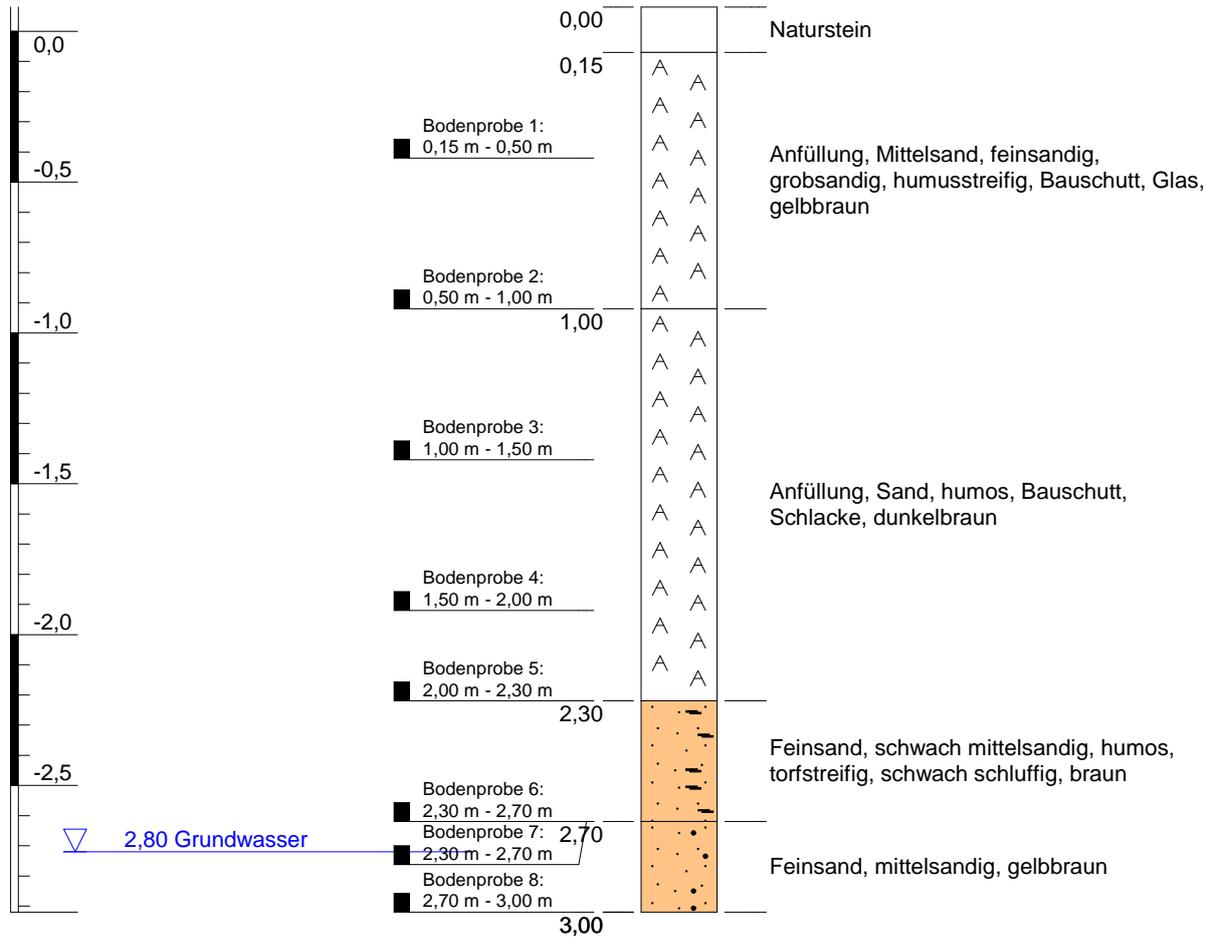
Kleinrammbohrung 12

Bei KRB 12 befindet sich eine Oberflächenversiegelung aus Naturstein. In Teilbereichen liegt Asphalt vor.

Unterhalb der Anfüllung liegt eine Anfüllung vor, die bis rd. 2,3 m Tiefe reicht und Bauschutt, Schlacke und Glas aufweist. Bis zur erbohrten Endteufe folgt ein torfstreifiger, mittelsandiger Feinsand.

Das Grundwasser wurde mit einem Flurabstand von rd. 2,8 m festgestellt.

Mit der aktuellen Untersuchung haben sich die Befunde aus Mitte der 1990er Jahre im Wesentlichen bestätigt. Insbesondere für den Parameter Blei liegt eine Überschreitung des Prüfwertes der BBodSchV (400 mg/kg) für den Wirkungspfad Boden-Mensch in Wohngebieten vor. Die festgestellten Gehalte nehmen mit der Tiefe überwiegend ab.

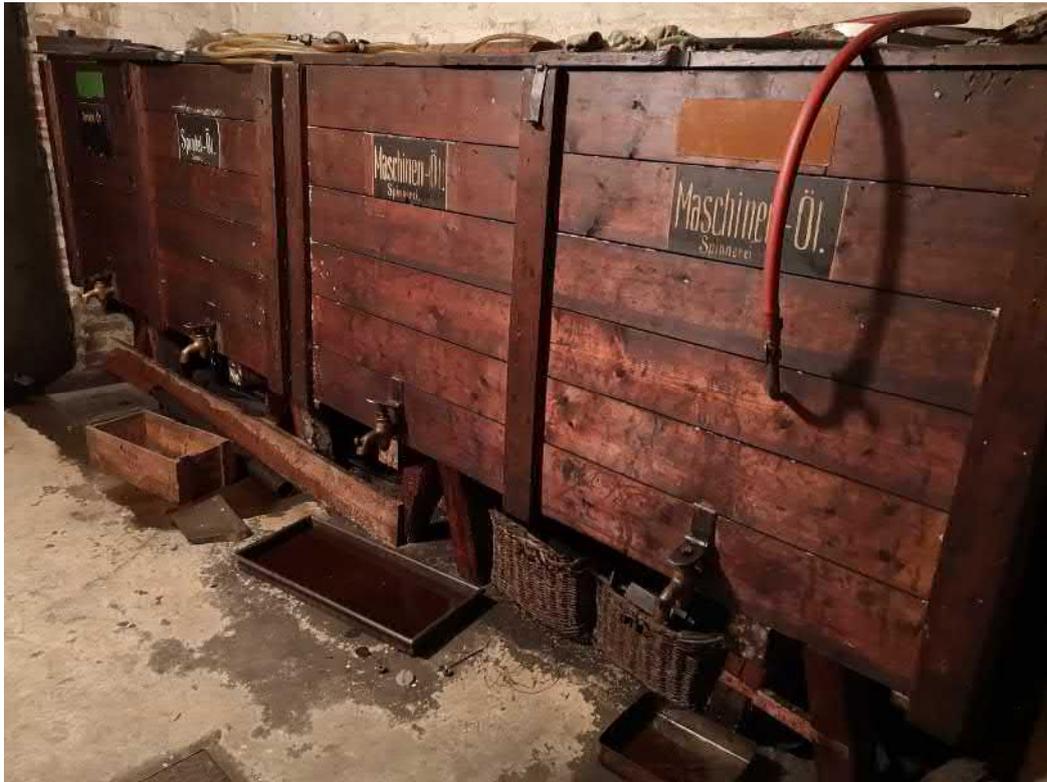
Abbildung 1: Öllagerbehälter aus Holz im Öllager.

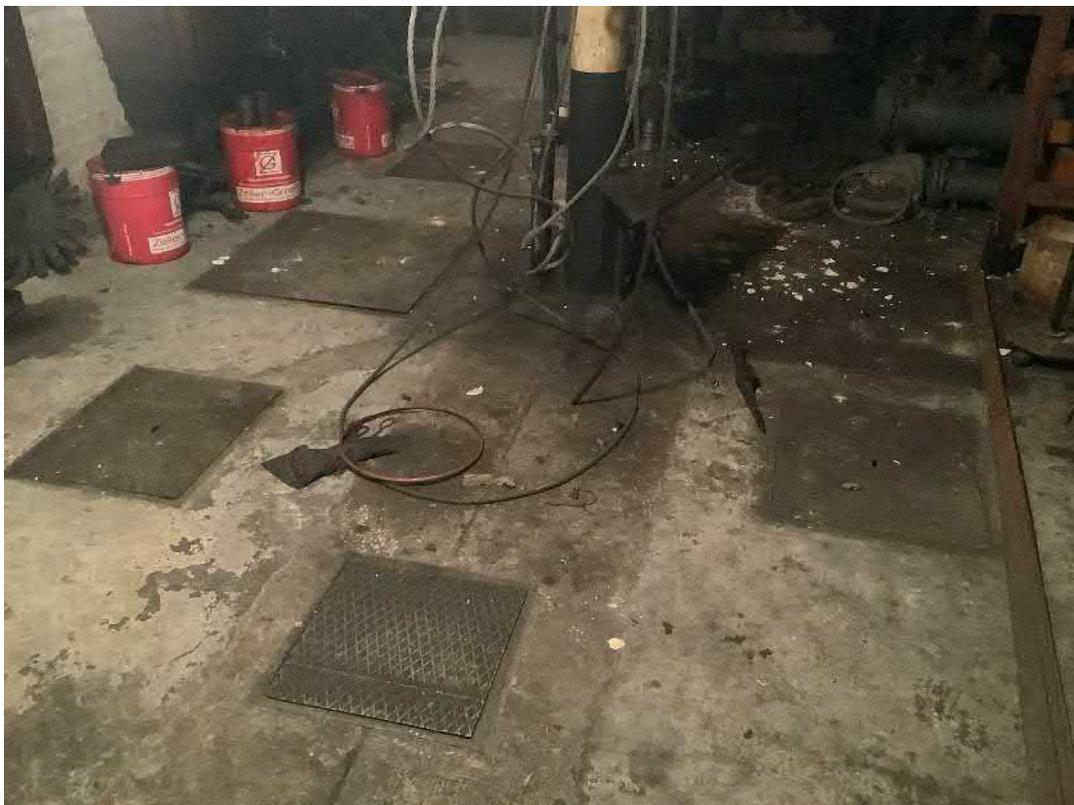
Abbildung 2: Fußboden Öllager mit Schachtdeckeln.

derzeit kein weiterer Untersuchungsbedarf gesehen wird. Sollte in Zukunft ein Abbruch dieses Gebäudeteils erfolgen, ist nach Herausnahme der Bodenplatte eine Kontrolle des Untergrundes vorzunehmen.

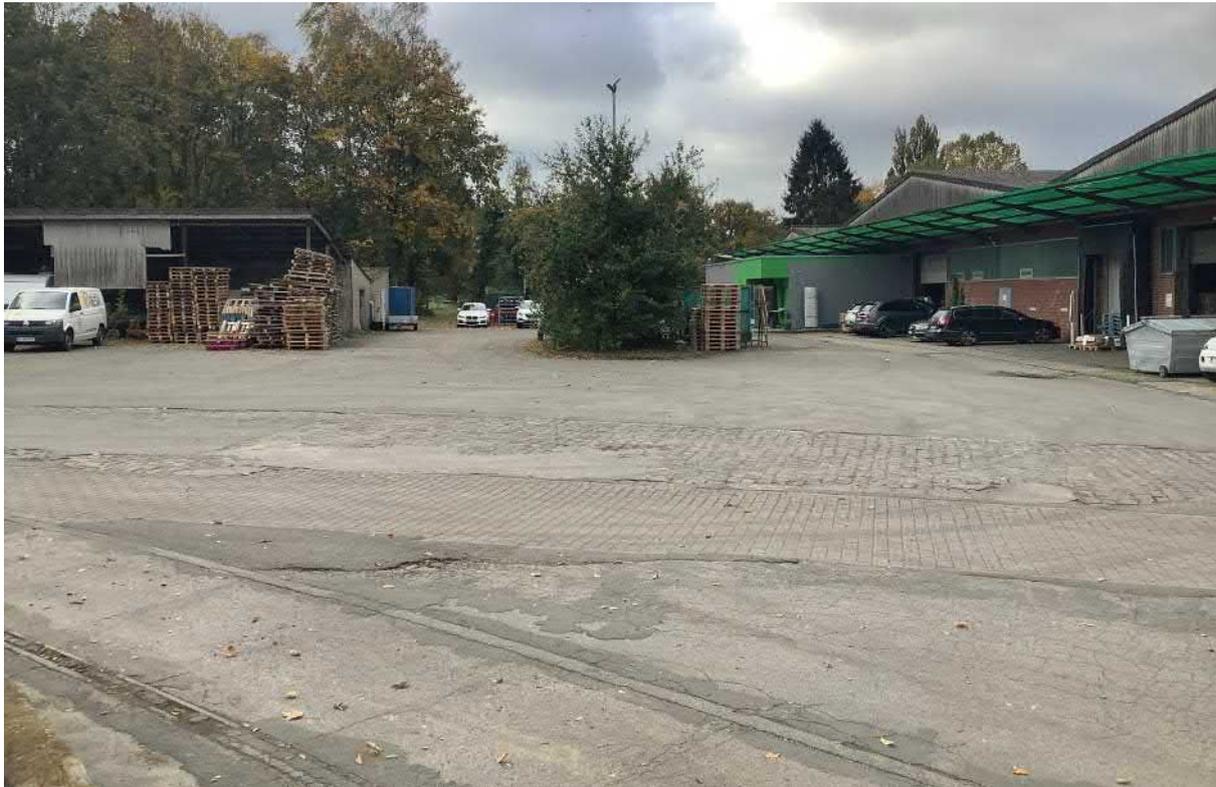
Abbildung 3: Schlackelagerplatz.

Für eine Umnutzung zu Wohnbauland hat hier daher voraussichtlich eine Bodensanierung zu erfolgen. Da uns zu diesem Zeitpunkt noch keine konkrete Planung vorliegt, kann zu möglichen Sanierungsverfahren noch keine Aussage getroffen werden. Prinzipiell kommt als Sanierung aber ein klassischer Bodenaustausch in Betracht. Dabei ist mit erhöhten Entsorgungskosten zu rechnen. Die Möglichkeit einer Sicherung unter dauerhaft versiegelten Flächen (z.B. Verkehrswege, Bodenplatten etc.) ist zu prüfen.

Wir empfehlen eine aktuelle Detail-/Eingrenzungsuntersuchung durchzuführen, sobald konkrete Pläne für diese Bereiche vorliegen.

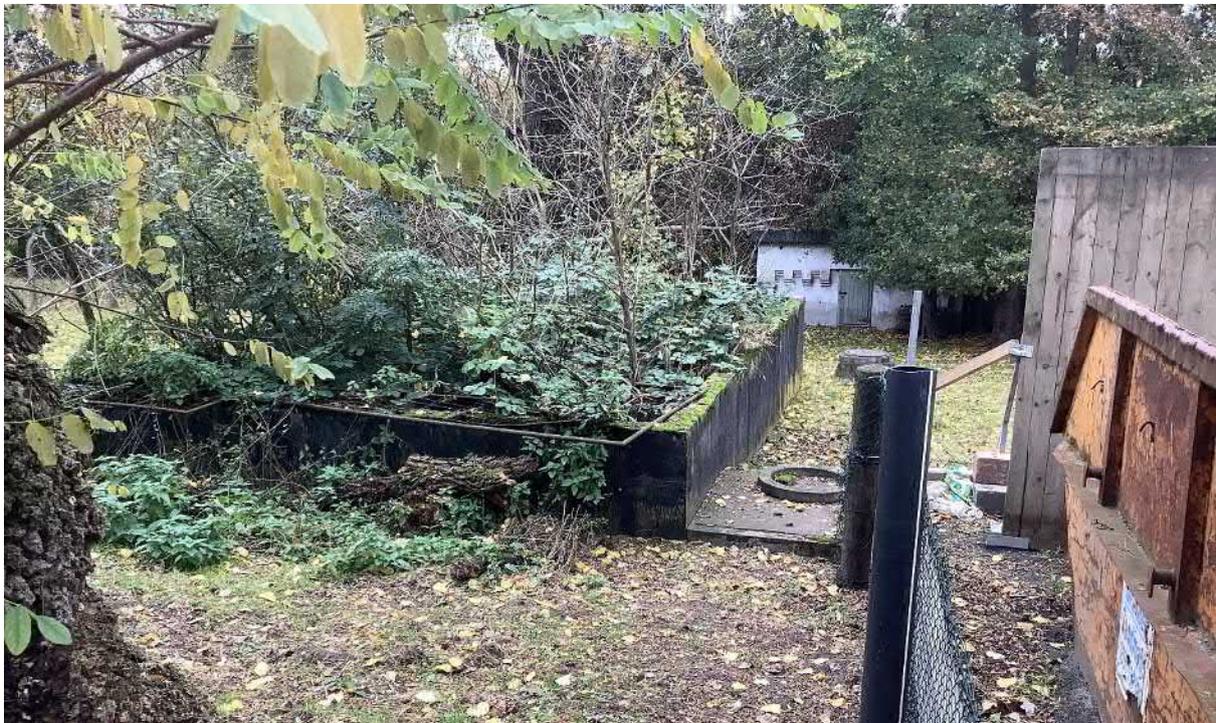
Mit den aktuell ausgeführten Kleinrammbohrungen wurden im Bereich des Wasserausgleichsbeckens Anfüllungen festgestellt, die Fremdstoffe aufweisen. Es zeigen sich geringfügig erhöhte PAK-Gehalte. Der Prüfwert für Benzo(a)pyren wird nicht überschritten. Aus abfallrechtlicher Sicht ist jedoch eine Einstufung in die LAGA Zuordnungsklasse Z 2 vorzunehmen.

Abbildung 4: Wasserausgleichsbehälter.

In diesem Bereich sind mit dieser Untersuchung moderat erhöhte Schadstoffgehalte festgestellt worden, die einer Umnutzung zu Wohnbauland nicht entgegenstehen. Wir weisen jedoch darauf hin, dass es sich um eine stichpunktartige Kontrolle handelt und bereichsweise auch höhere Schadstoffgehalte vorliegen können. In Abhängigkeit der weiteren Planung sollten hier ergänzende Bohrungen oder eine baubegleitende Kontrolle ausgeführt werden.
