**FEUER- UND RETTUNGSWACHE MIT LÖSCHZUG
RHEINE LINKS DER EMS
FREIWILLIGE FEUERWEHR ELTE**

MACHBARKEITSSTUDIE

Stand 22. November 2022

BESTANDSANALYSE
FEUER- UND RETTUNGSWACHE FRANKENBURGSTRASSE

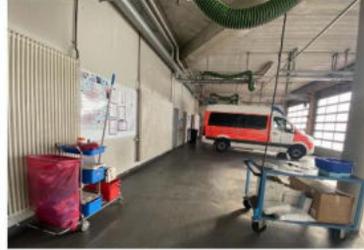
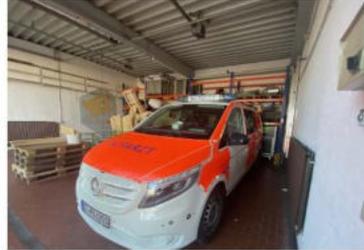
FAHRZEUGHALLE RD (5)

Die Fahrzeughallen RD entsprechen in ihren Abmessungen nicht der erforderlichen Stellplatzgröße. Eine Stellplatzmarkierung fehlt. Die Tore müssen händisch festgestellt werden, dies stellt eine Unfallgefahr dar und schränkt die Funktion ein, da der Alarmablauf verzögert wird.

- Verstoß UVV
- Verstoß DIN 13049
- Unfallgefahr
- Gesundheitsgefahr
- Funktionale Einschränkung
- Quetschgefahr
- Verzögerung im Alarmfall

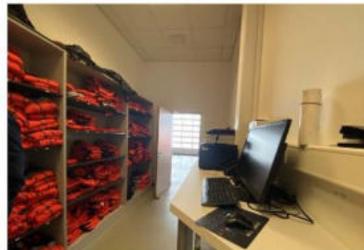
KLEIDERPOOL RD (7)

Der Kleiderpool für die Einsatzkleidung ist zu klein. Zusätzlich wurde ein PC-Arbeitsplatz integriert.

- Verstoß DIN 13049
- Funktionale Einschränkung
- Drangvolle Enge
- Verstoß ASR

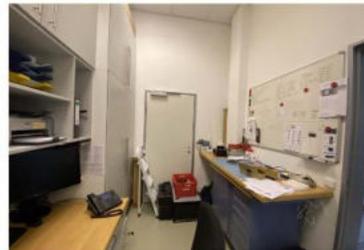
FUNK- UND ELEKTRO- WERKSTATT (11)

Der Raum ist zu klein. Es gibt weder eine natürliche Beleuchtung noch eine natürliche Belüftung. Es gibt nicht genügend Lagermöglichkeiten.

- Verstoß ASR
- Verstoß DIN 14092
- Improvisation als Dauerlösung

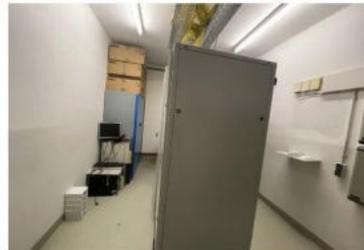
TECHNIK (3)

Im Technikbereich werden zusätzlich, aus Platzmangel, Gegenstände gelagert.

Durch den Kompressorraum dringen Abgase ein.

Im Kellergeschoss dringt Wasser ein.

- Verstoß UVV
- Funktionale Einschränkung
- Gesundheitsgefahr

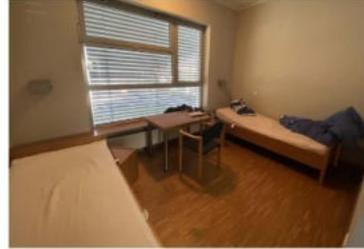
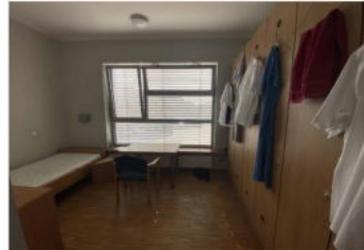
RUHERÄUME (1)

Es gibt zu wenig Ruheräume, diese sind teilweise doppelt belegt. Durch die Spinde im Raum kann es zu Unruhe kommen, wenn beispielsweise ein Raum belegt ist und jemand an seinen Spind möchte. Improvisation als Dauerlösung.

Ein Bettenspindraum ist nicht vorhanden, sodass die Oberbetten nicht ausreichend belüftet gelagert werden können.

- Verstoß ASR
- Verstoß DIN 14092
- Gesundheitsgefahr
- Funktionale Einschränkung
- Improvisation als Dauerlösung

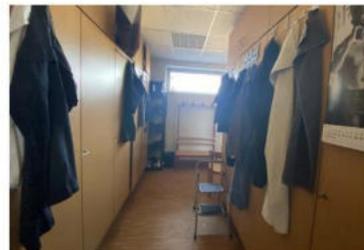
UMKLEIDERÄUME (3)

Die Umkleibereiche sind zu klein, ein Teil wurde zusätzlich in den Ruheräumen untergebracht. Notwendige Abstands- und Verkehrsflächen können nicht freigehalten werden.

- Verstoß ASR
- Verstoß DIN 14092
- Funktionale Einschränkung
- Unzureichende Verkehrsfläche
- Improvisation als Dauerlösung

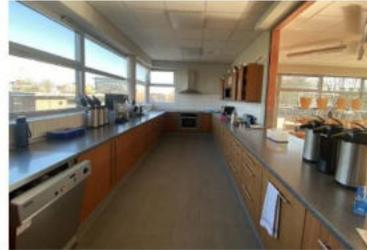
KÜCHE (5)

Die Küche ist ausreichend groß. Die Ausstattung entspricht dem Haushaltsstandard. Die Holzfu-
nieroberflächen sind nicht hygienisch. Zeitgemäß
wäre eine Ausstattung mit Edelstahloberflächen.

- Gesundheitsgefahr
- Funktionale Einschränkung

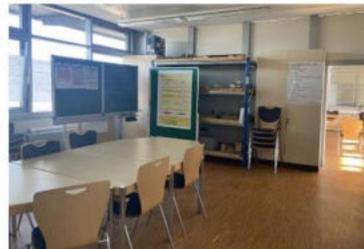
Das Parkett ist für die starke Nutzung nicht geeignet und muss regelmäßig aufgearbeitet werden.

- Verstoß UVV
- Funktionale Einschränkung
- Funktionale Einschränkung

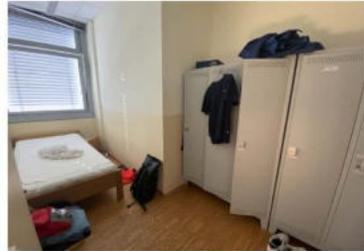
Es gibt zu wenig Ruheräume. Ein Büro wurde nachträglich zu einem Ruheraum umgebaut.

- Funktionale Einschränkung
- Improvisation als Dauerlösung

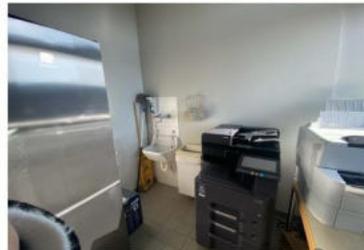
LAGER (6)

Im Lager wurden zusätzlich Drucker untergebracht.

- Drangvolle Enge
- Improvisation als Dauerlösung

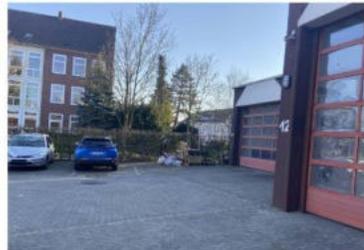
Es gibt nicht genügend Lagerflächen im Außenbereich.

- Funktionale Einschränkung
- Improvisation als Dauerlösung

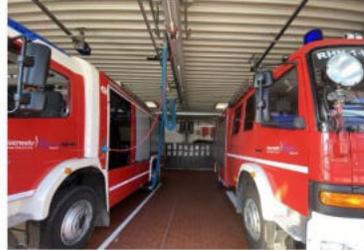
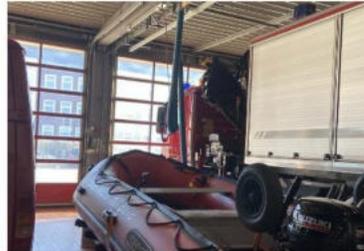
EINSATZUMKLEIDE (3)

Die Spinde sind in der Fahrzeughalle untergebracht. Dies widerspricht der DIN, den UVV und den ASR. Notwendige Verkehrswege sind nicht vorhanden, durch die Fahrzeuge besteht eine Unfallgefahr, sowie eine Gesundheitsgefahr. Es gibt keinen angeschlossenen Sanitärbereich und die notwendige Temperatur für Umkleibereiche kann nicht eingehalten werden. Eine Schwarz-Weiß-Trennung ist nicht gegeben.

- Verstoß ASR
- Verstoß UVV
- Verstoß DIN 14092
- Unfallgefahr
- Gesundheitsgefahr
- Quetschgefahr
- Kontaminationsverschleppung
- Sicherheitsrelevante Mängel
- Funktionale Einschränkung
