**General Wever Kaserne Rheine**  
**WE 139202 / GESA-Nr. 90808**

**Kontaminationsuntersuchungen Phase I**

**16. Dezember 2016**

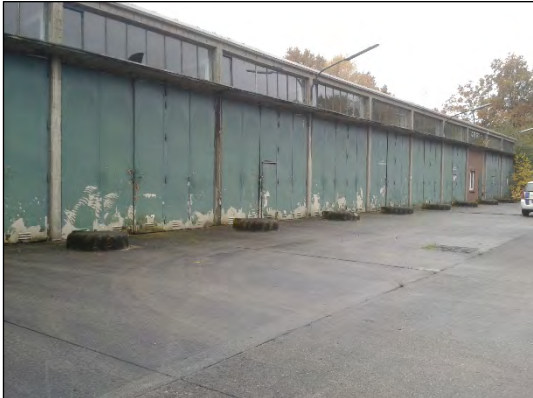
| Bereich | Beschreibung / Auffälligkeiten | Foto |
|---|---|---|
| ehem. Lackierhalle, G42 | <p>Die ehemalige Spritz-/Lackierhalle befindet sich im Gebäudekomplex G42 und wird derzeit ebenfalls durch die Fa. Lüttmann genutzt. Heute sind bis auf einen Bodeneinlauf keine technischen Einrichtungen einer Lackieranlage mehr vorhanden. Im Rahmen der Begehung wurden keine Farbreste oder sonstigen Auffälligkeiten festgestellt.</p> <p>Bodeneinlauf in der ehemaligen Lackierhalle</p> | <br> |

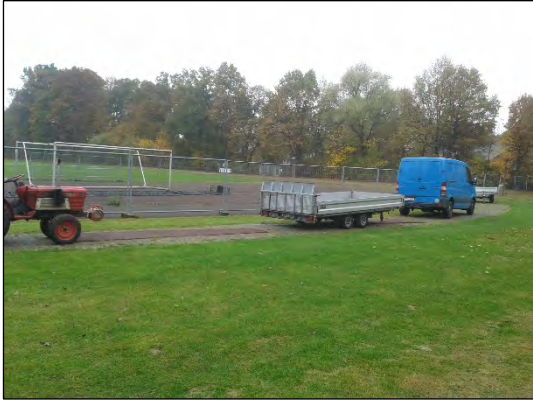
| Bereich | Beschreibung / Auffälligkeiten | Foto |
|---|---|---|
| Freifläche | Der Bereich der Grünfläche südlich des Sportplatzes ist im Vergleich zum umliegenden Gelände leicht erhöht. Es wird vermutet, dass es sich hier um eine Verfüllung mit anthropogenem Material handelt. Im Rahmen einer Untersuchungskampagne der Stadt Rheine wurden auf dem südöstlichen Bereich der Grünfläche Hinweise auf PAK-(?)-haltige Auffüllungen gefunden. | |

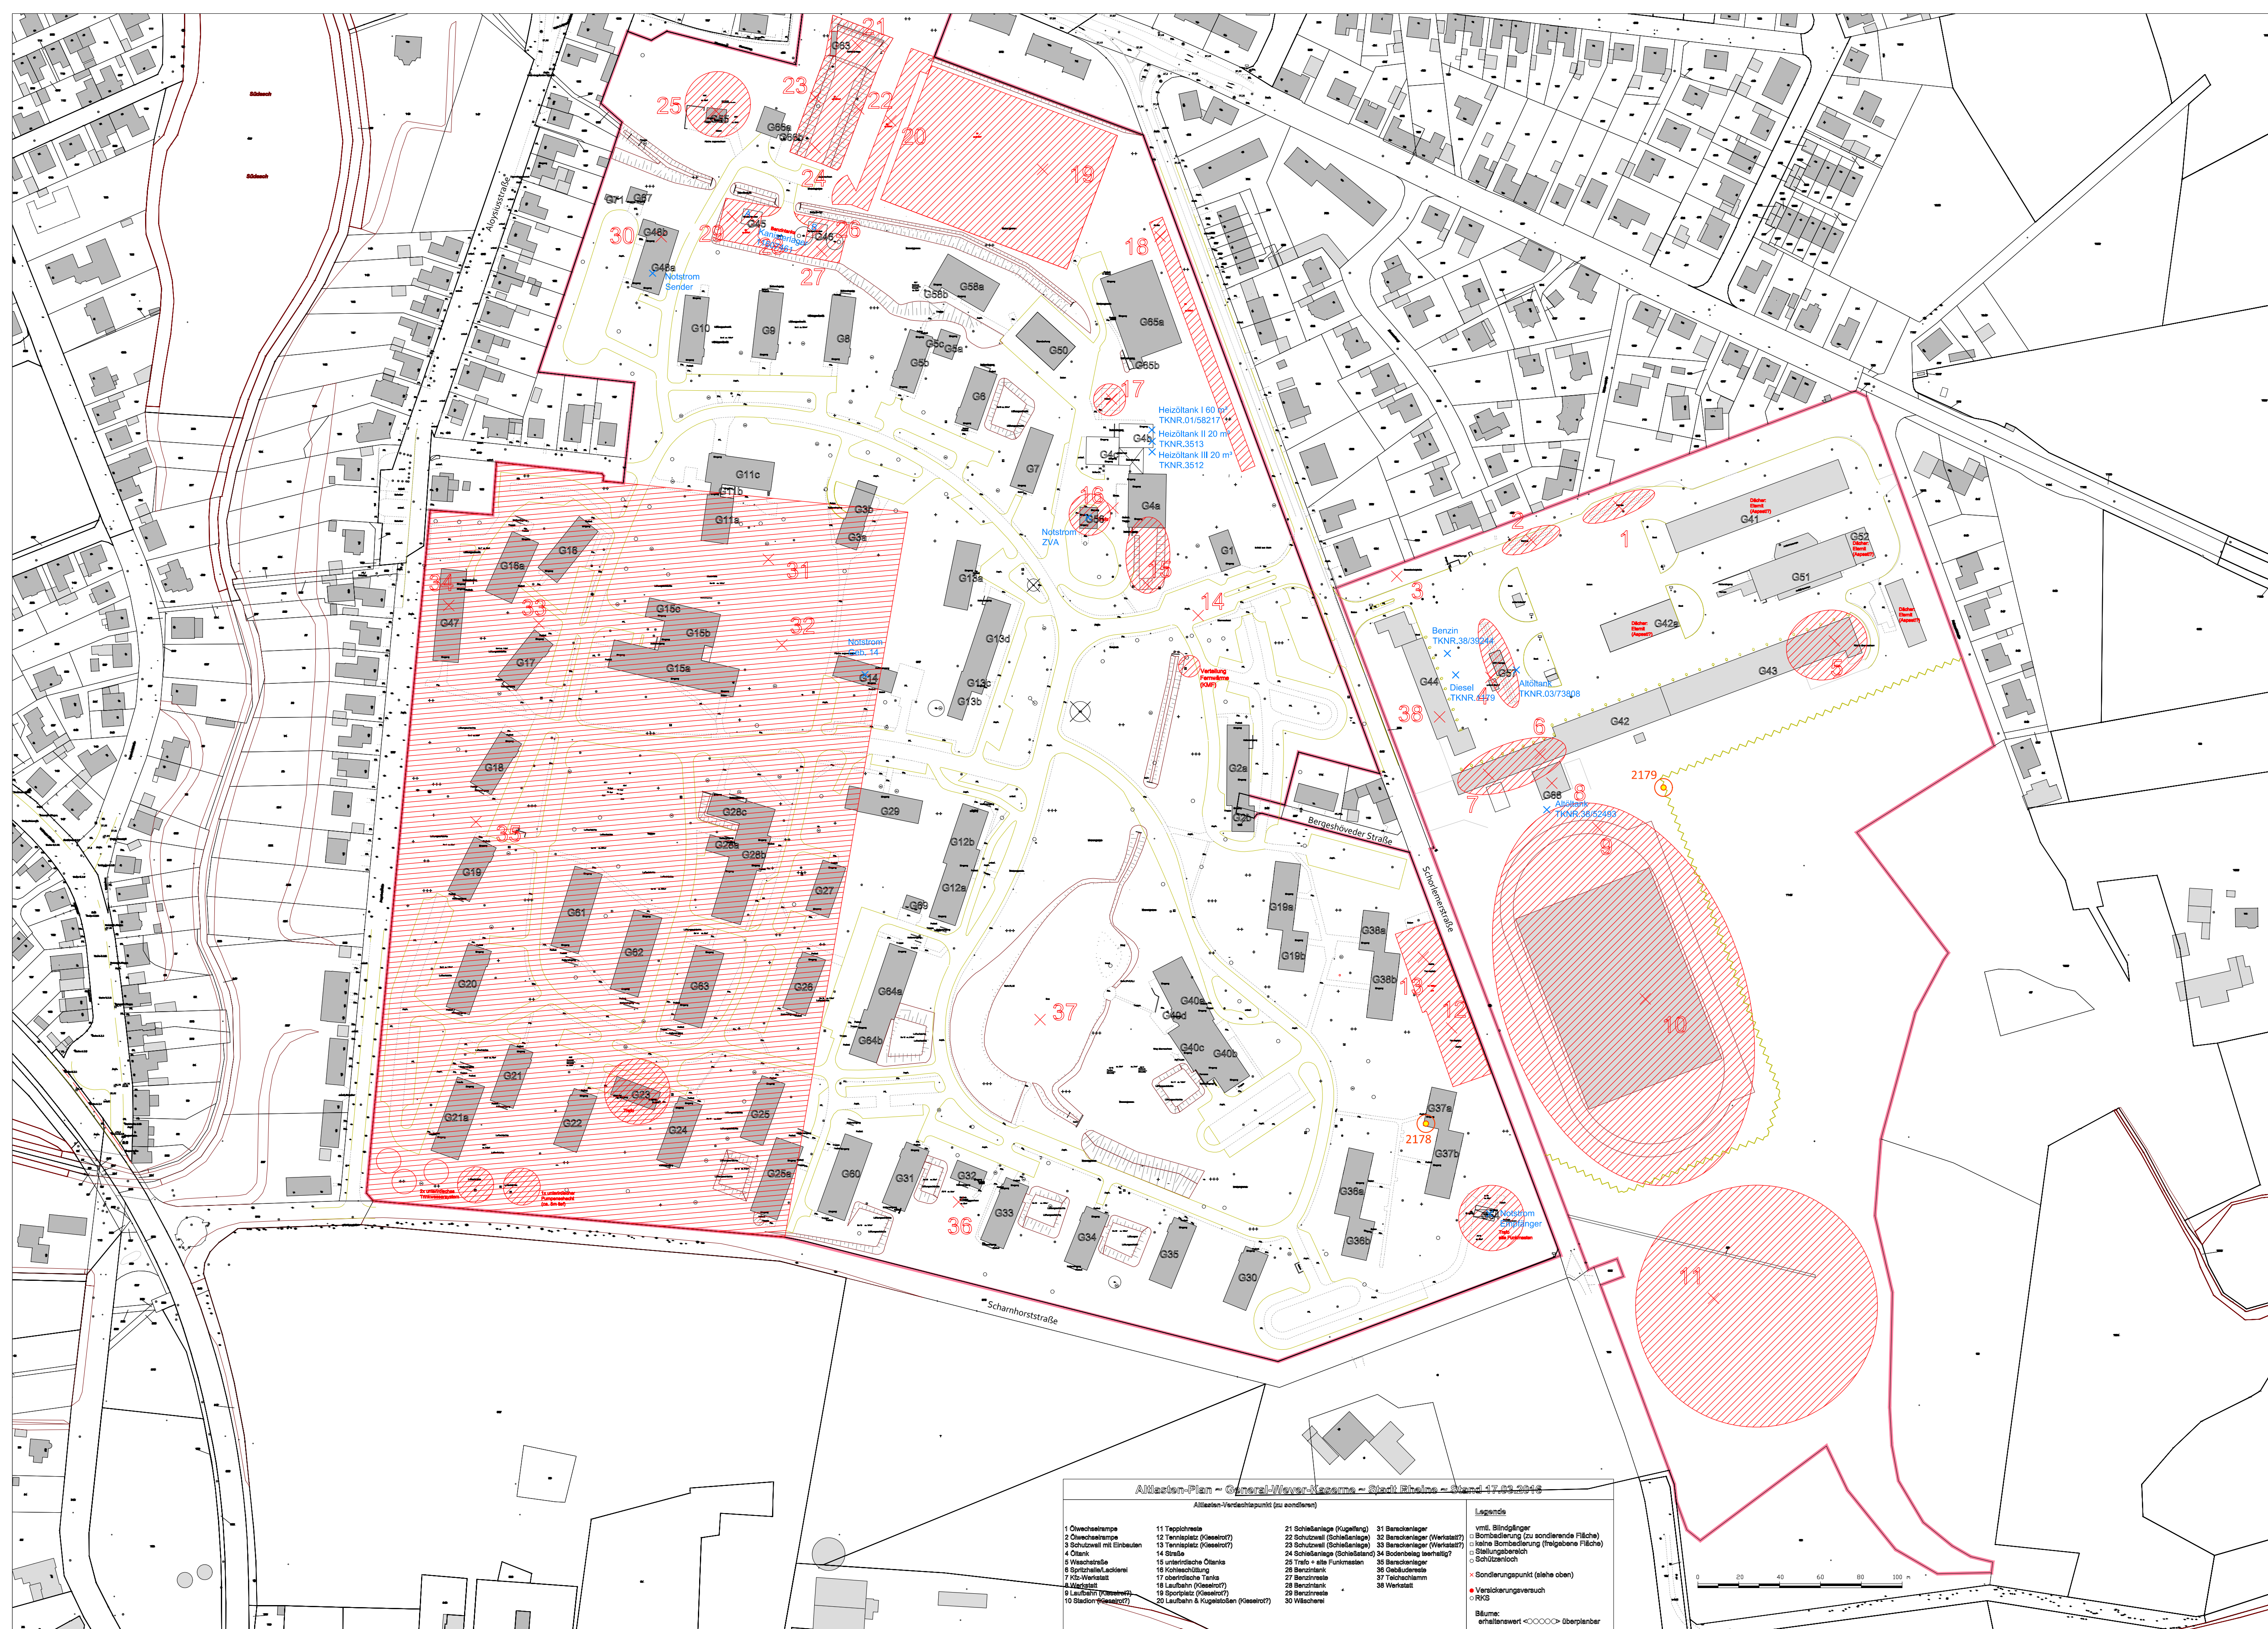
2

Übersichtsplan Verdachtspunkte Stadt Rheine, Lage der Tanks und  
vermuteten Blindgänger
