**General Wever Kaserne Rheine
WE 139202 / GESA-Nr. 90808**

Kontaminationsuntersuchungen Phase I

16. Dezember 2016

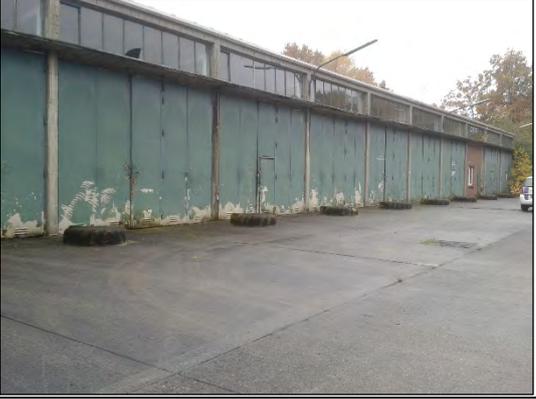
ehem. Lackierhalle, G42	<p>Die ehemalige Spritz-/Lackierhalle befindet sich im Gebäudekomplex G42 und wird derzeit ebenfalls durch die Fa. Lüttmann genutzt. Heute sind bis auf einen Bodeneinlauf keine technischen Einrichtungen einer Lackieranlage mehr vorhanden. Im Rahmen der Begehung wurden keine Farbreste oder sonstigen Auffälligkeiten festgestellt.</p> <p>Bodeneinlauf in der ehemaligen Lackierhalle</p>

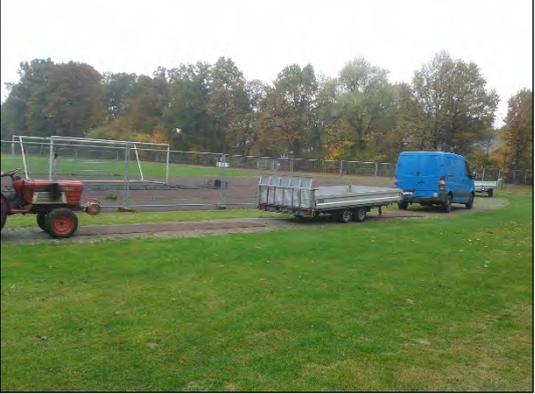
Freifläche	<p>Der Bereich der Grünfläche südlich des Sportplatzes ist im Vergleich zum umliegenden Gelände leicht erhöht. Es wird vermutet, dass es sich hier um eine Verfüllung mit anthropogenem Material handelt. Im Rahmen einer Untersuchungskampagne der Stadt Rheine wurden auf dem südöstlichen Bereich der Grünfläche Hinweise auf PAK-(?)-haltige Auffüllungen gefunden.</p>
