**Bebauungsplan Nr. 339 „Eschendorfer Aue Teilabschnitt Ost und West“ und  
33. Änderung des Flächennutzungsplanes „ Eschendorfer Aue“**

**Umweltbericht**

**(Stand zur Offenlage gem. § 3 Abs.2 BauGB)**

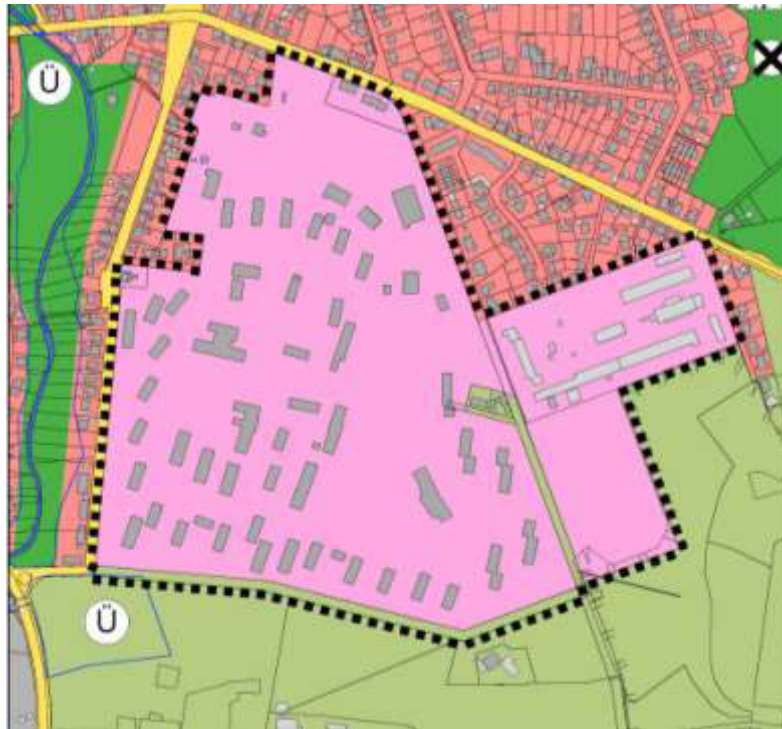
Abb. 1: Auszug aus dem bestehenden FNP der Stadt Rheine 2004 (STADT RHEINE 2017)

Im Flächennutzungsplan der Stadt Rheine ist fast die gesamte Fläche des ehemaligen Kasernengeländes als Fläche für den Gemeinbedarf dargestellt. Lediglich ein kleiner Teil westlich angrenzend an die Schorlemerstraße ist als Fläche für die Landwirtschaft ausgewiesen. Die angrenzenden Flächen sind im Westen, Norden und Nordosten als Wohnbauflächen ausgewiesen. Südöstlich und südlich befinden sich „Flächen für die Landwirtschaft“ (Abb. 1).

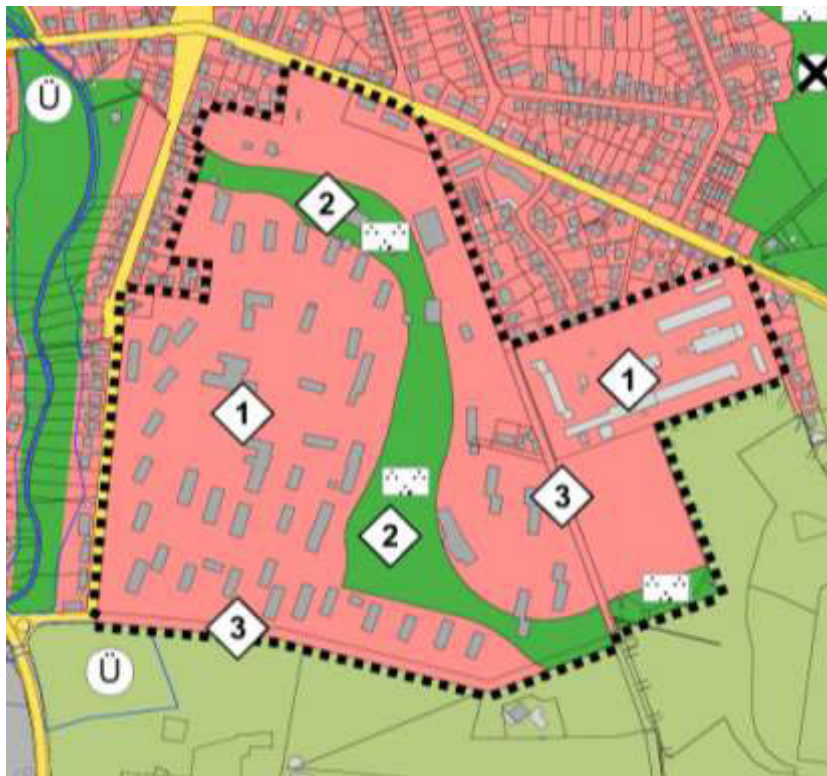
Abb. 2: Geplante 33. Änderung des FNP der Stadt Rheine (STADT RHEINE 2017)

Ziel ist es die bereits tlw. bebaute und erschlossene Fläche des stillgelegten Kasernengeländes zu nutzen (WOLTERS PARTNER – ARCHITEKTEN & STADTPLANER GMBH 2016b). Die derzeitige Darstellung des Flächennutzungsplans soll deshalb in der 33. Änderung hinsichtlich der Planungsabsichten in „Wohnbaufläche“ und „Grünfläche“ mit der Zweckbestimmung „Parkanlage“ geändert werden (Abb. 2). Die bisher bestehende Ausweisung der kleinen Fläche westlich der Schorlemerstraße als „Fläche für die Landwirtschaft“ ist aus einer ehemaligen Nutzung als landwirtschaftliche Hofstelle entstanden und soll im Rahmen der Änderung ebenfalls in „Wohnbaufläche“ überführt werden.

Die Ausweisung „Grünfläche“ dient der planungsrechtlichen Vorbereitung der Schaffung von Retentionsräumen und zur Gliederung der geplanten Wohnbauflächen.

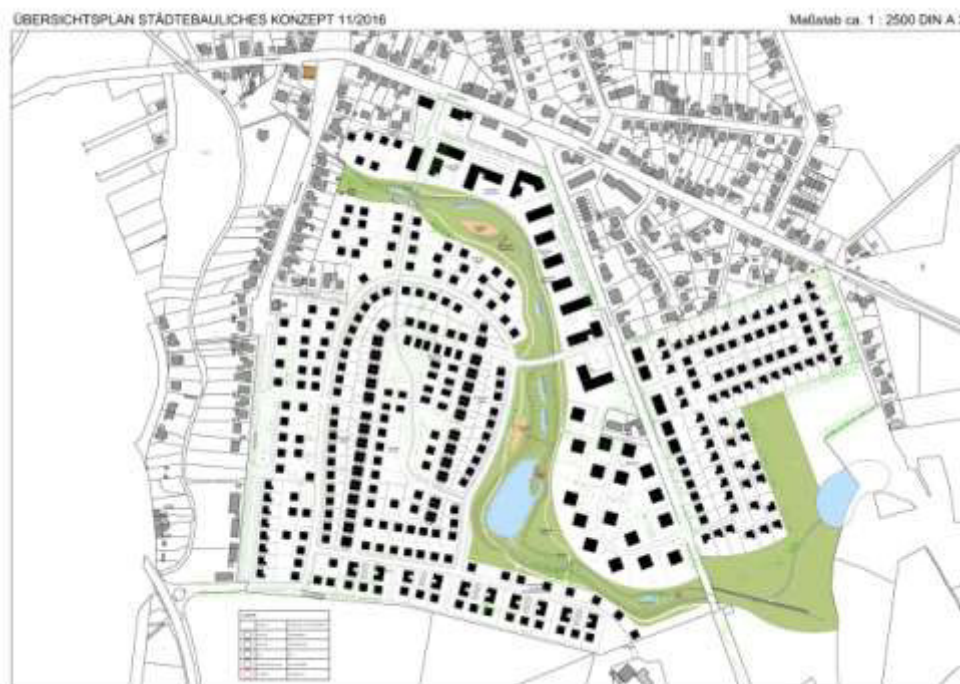
Abb. 4: Städtebaulicher Entwurf Stand November 2016 (verkleinert), PESCH & PARTNER 2016

Den folgenden Ausführungen und Beurteilungen liegen der städtebauliche Entwurf vom November 2016 (PESCH & PARTNER 2016), sowie die Planunterlagen zum B-Plan (WOLTERS PARTNER – ARCHITEKTEN & STADTPLANER GMBH 2017 UND 2017A) zugrunde.

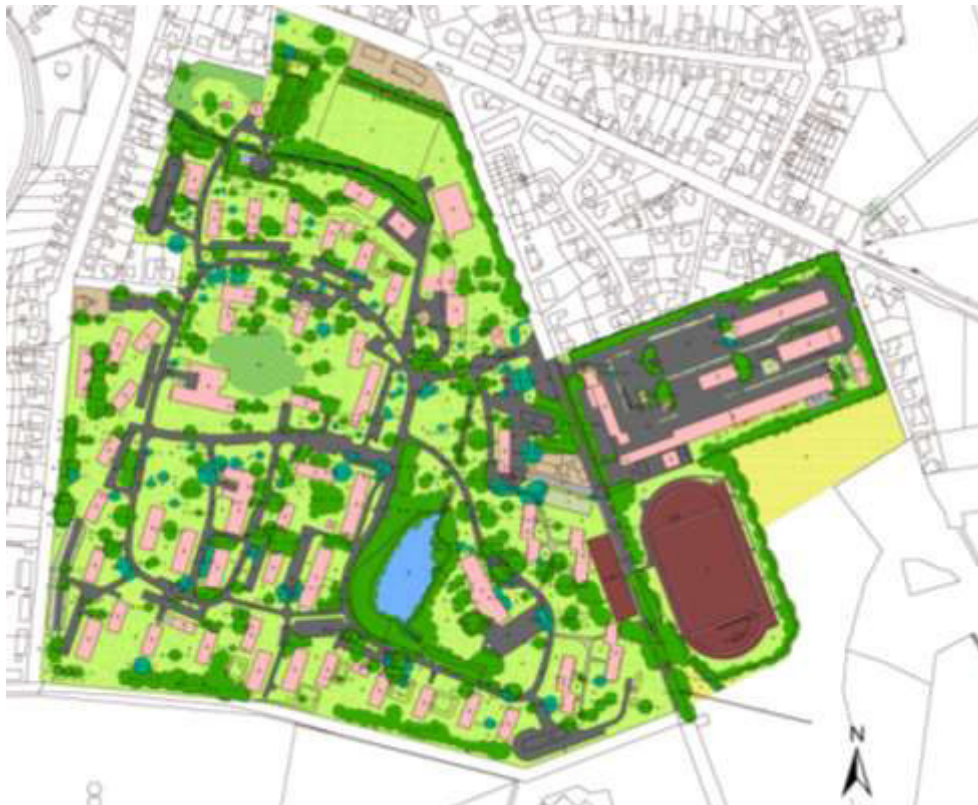
Abb. 6: Nutzungs- und Biotoptypen (INGOLF HAHN LANDSCHAFTS- UND UMWELTPLANUNG 2015)

Die Bestandsaufnahme und Beschreibung der Biotoptypen erfolgte im Juni 2015 durch das Büro INGOLF HAHN LANDSCHAFTS- UND UMWELTPLANUNG (siehe Anhang).

Den größten Flächenanteil nehmen die Extensivrasenflächen ein (*Abb. 6., hellgrüne Flächen*). Sie sind nach Wegfall der regelmäßigen Pflege aus ehemals intensiv genutzten Rasenflächen entstanden (*Abb. 7*) und werden teilweise als Pferdeweide genutzt (*Abb. 8*).

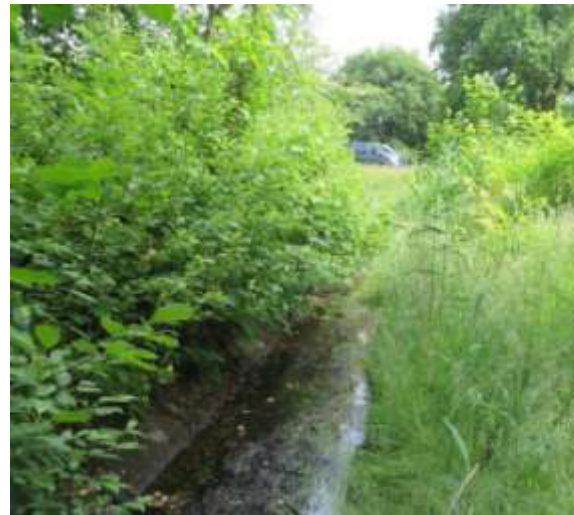
Abb. 14: Verbauter Abschnitt des Bachlaufes

Ein weiterer bedeutender Biotoptyp ist der Teich (Abb. 13). Er hat einen Zu- bzw. Ablauf durch den Bach der quer über das Gelände verläuft. Der Bachlauf und die angrenzende Gras- und Hochstaudenflur sind sehr unterschiedlich ausgeprägt. In Teilabschnitten ist der Bach verrohrt oder Sohle und Ufer sind verbaut (Abb. 14) und es liegt keine typische Randvegetation vor. In anderen Bereichen ist kein Verbau vorhanden oder so hoch übererdet, dass sich Vegetation ansiedelt.

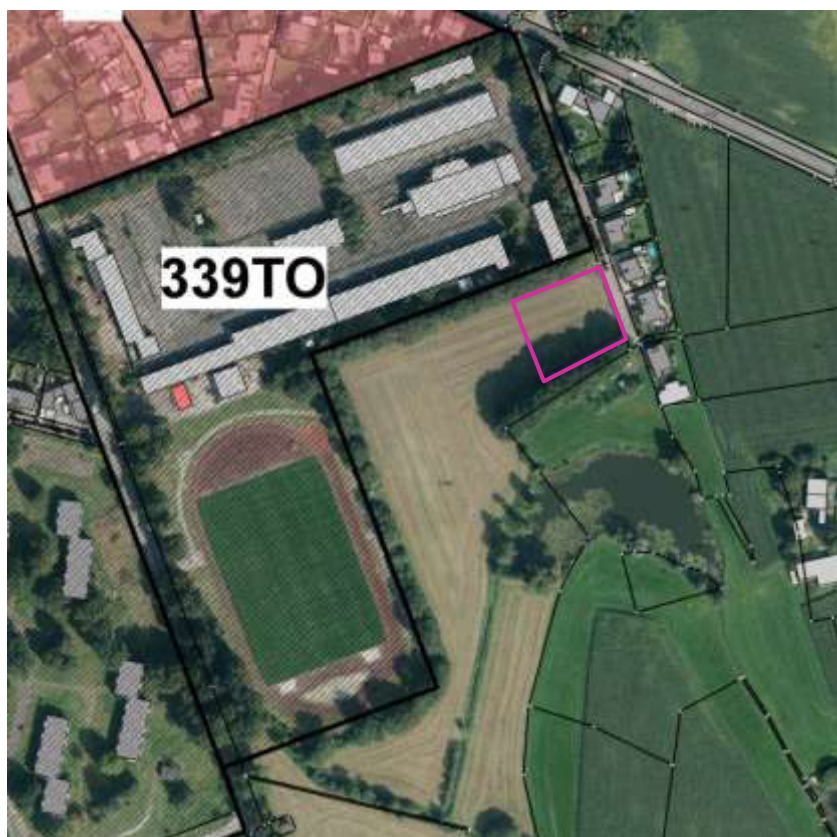
Abb. 20 Verortung der Ausgleichs- und Artenschutzmaßnahme (zur Verfügung gestellt durch die Stadt Rheine 2017)

Die Artenschutzmaßnahme dient gleichzeitig als Kompensationsmaßnahme für den Teilabschnitt West. Sie wertet den aktuell dort vorhandenen Biototyp (geringwertige Ackerfläche, Wertstufe2) deutlich auf, so dass durch diese Maßnahmen an Ort und Stelle ein Kompensationsüberschuss von 8.000 Ökopunkten entsteht. Die Fläche liegt südöstlich angrenzend an den Teilabschnitt Ost.

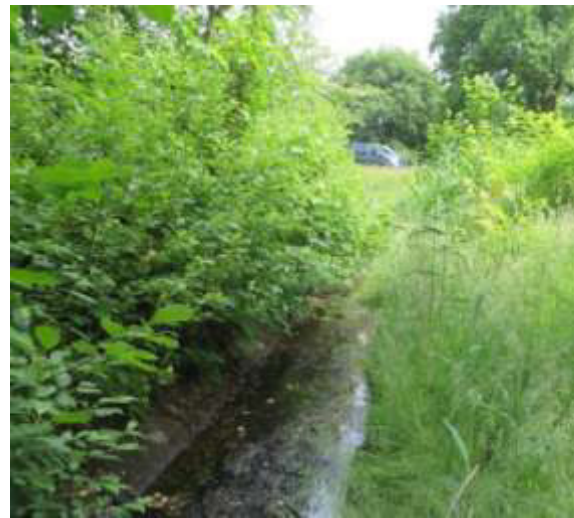
*Abb. 7: Verbauter Abschnitt des Bachlaufes*

Ein weiterer Biotoptyp ist der Teich (Abb.6). Er hat einen Zu- bzw. Ablauf durch den Bach der quer über das Gelände verläuft. Der Bachlauf und die angrenzende Gras- und Hochstaudenflur sind sehr unterschiedlich ausgeprägt. In Teilabschnitten ist der Bach verrohrt oder Sohle und Ufer sind verbaut (Abb. 7) und es liegt keine typische Randvegetation vor. In anderen Bereichen ist kein Verbau vorhanden oder so hoch übererdet, dass sich Vegetation ansiedelt.
