Anlage 01 Ansicht Ist-Bestand

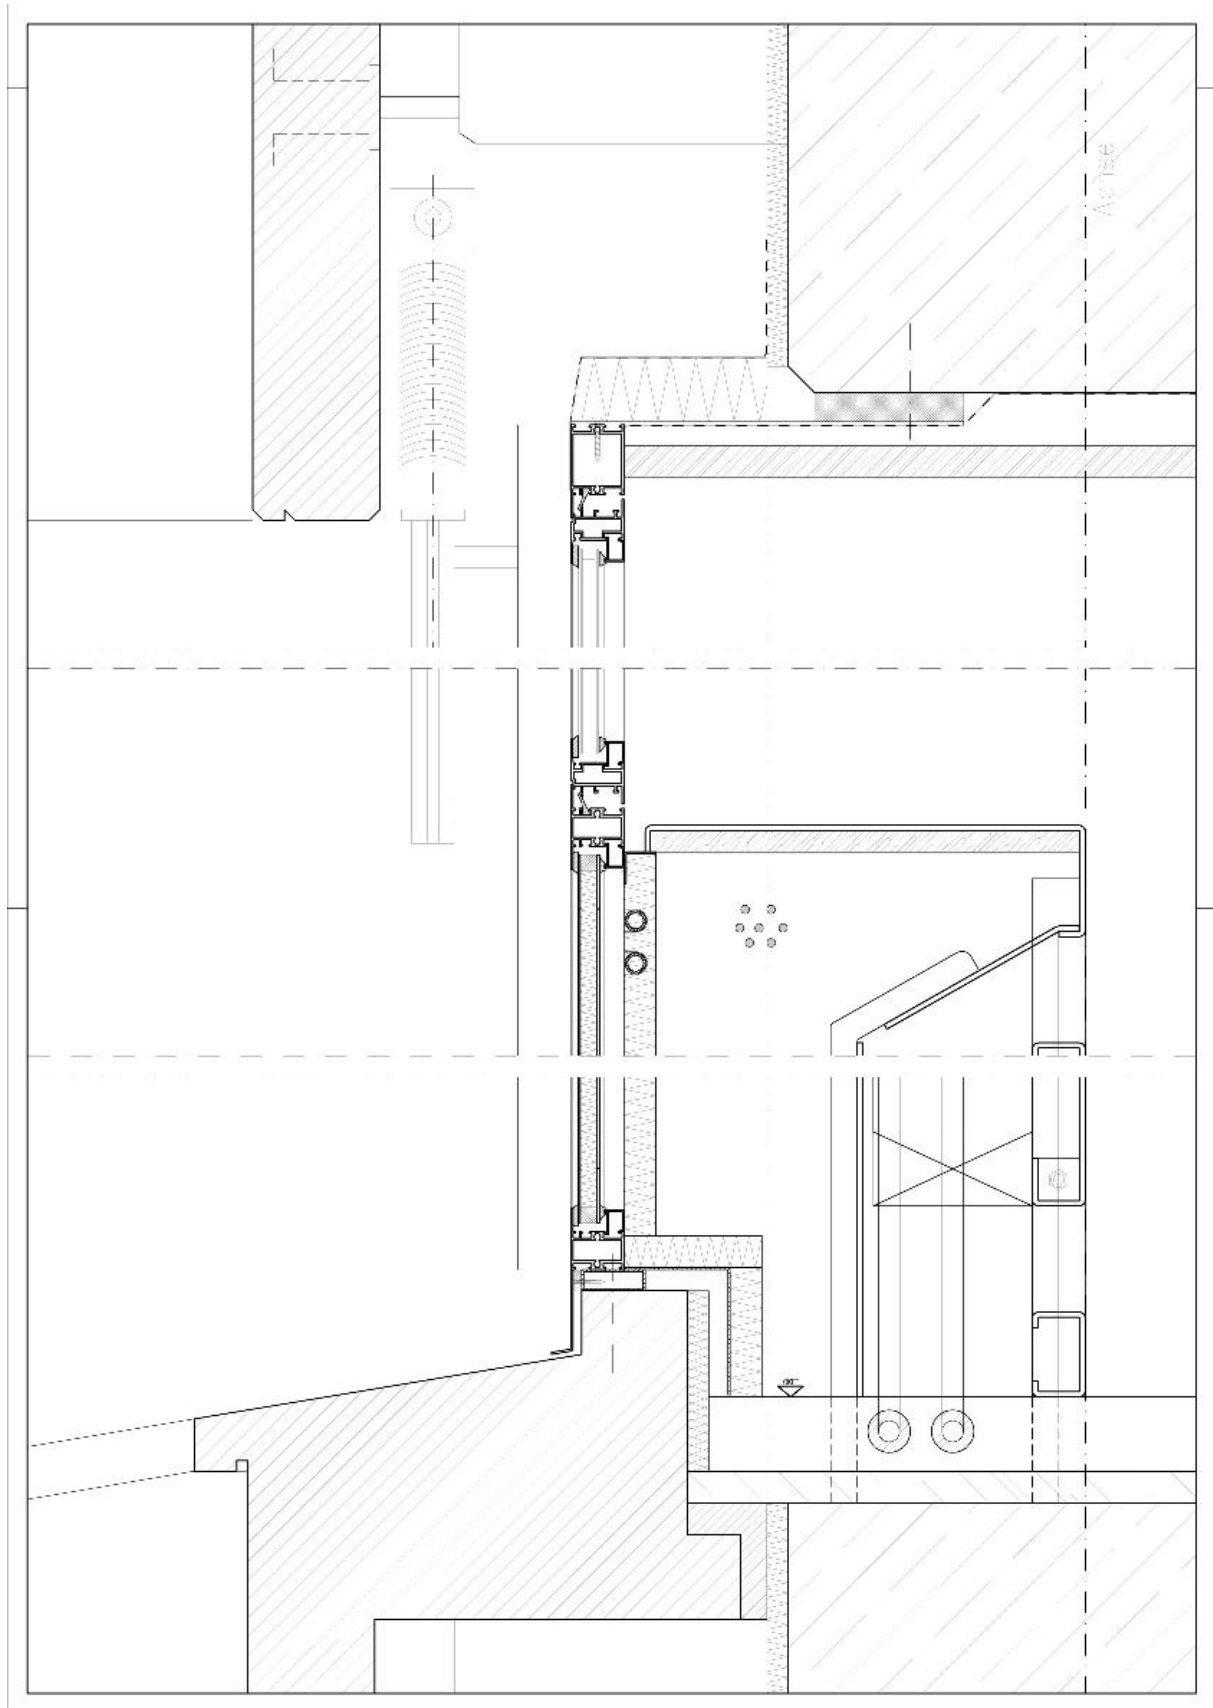
Anlage 02 V - Schnitt Ist-Bestand

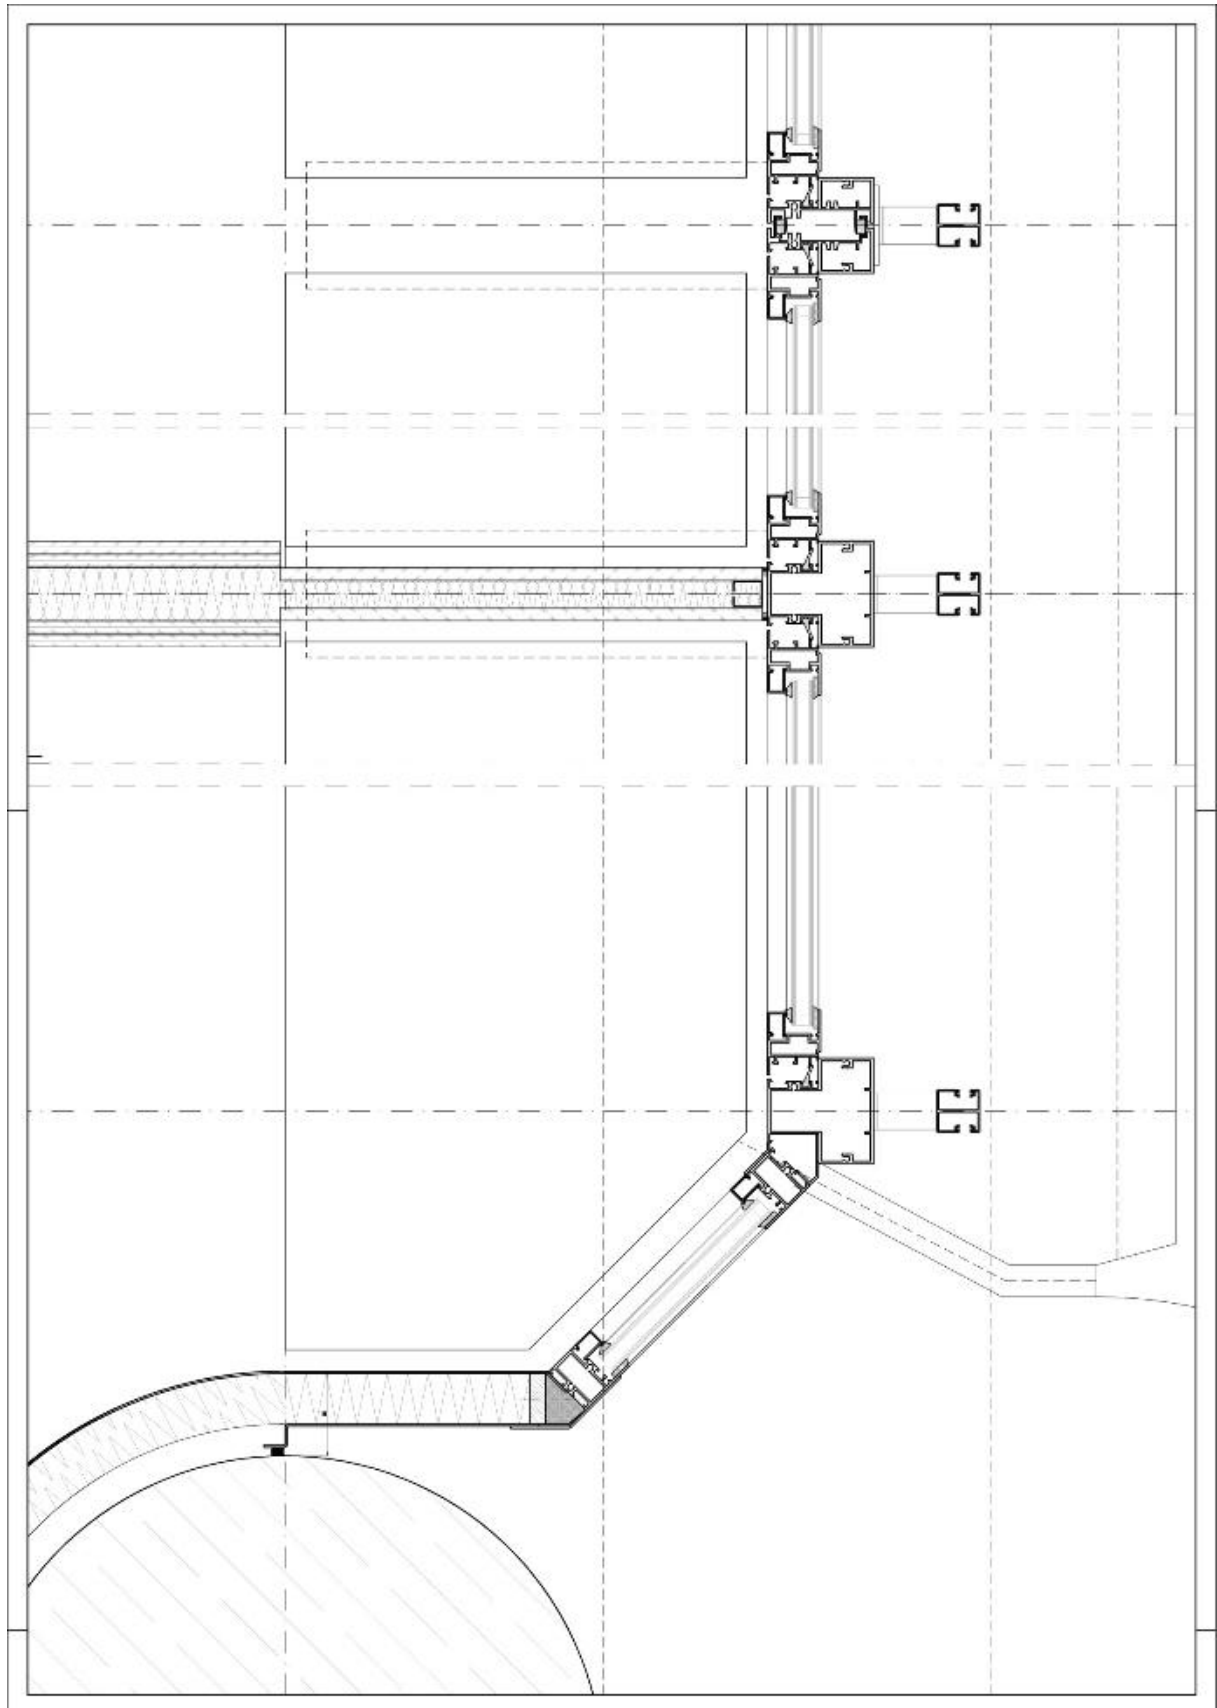
Anlage 03 H - Schnitt Ist-Bestand

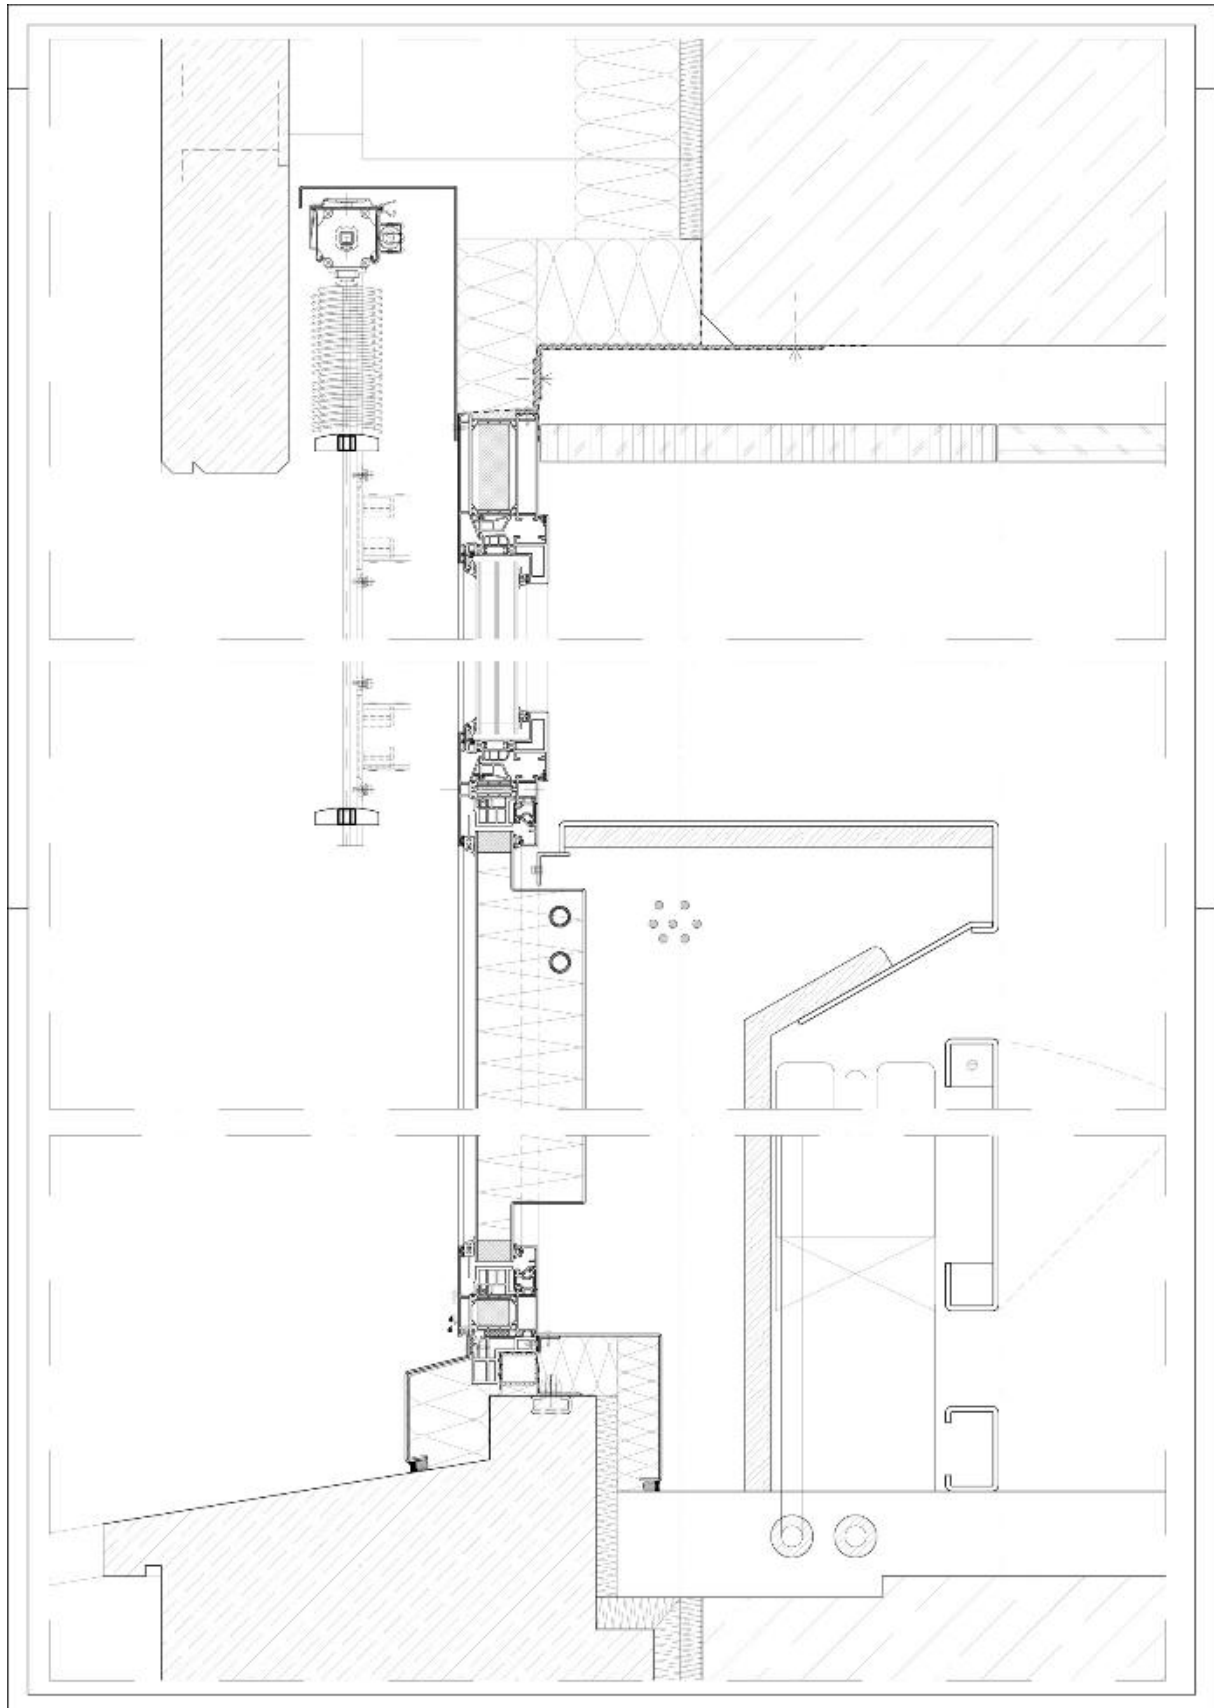
Anlage 05 V - Schnitt Sanierung

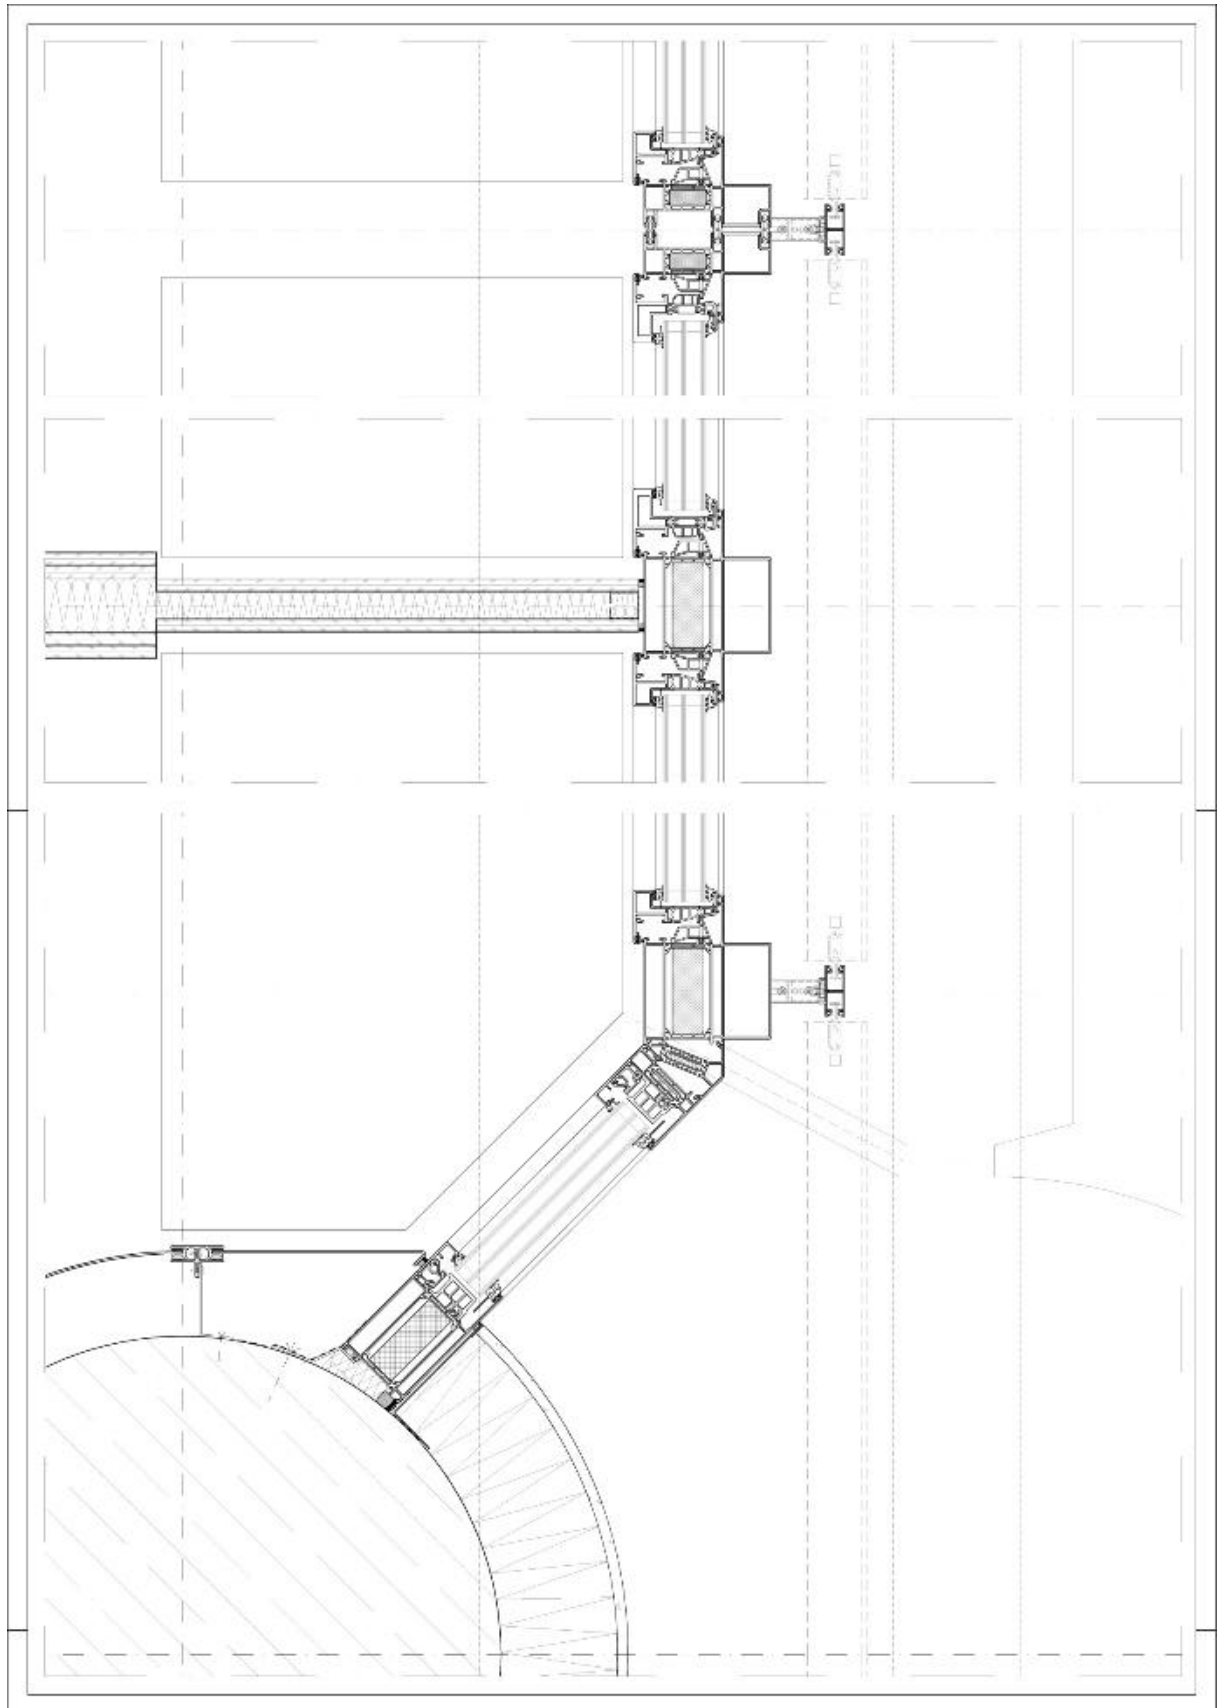
Anlage 06 H - Schnitt Sanierung

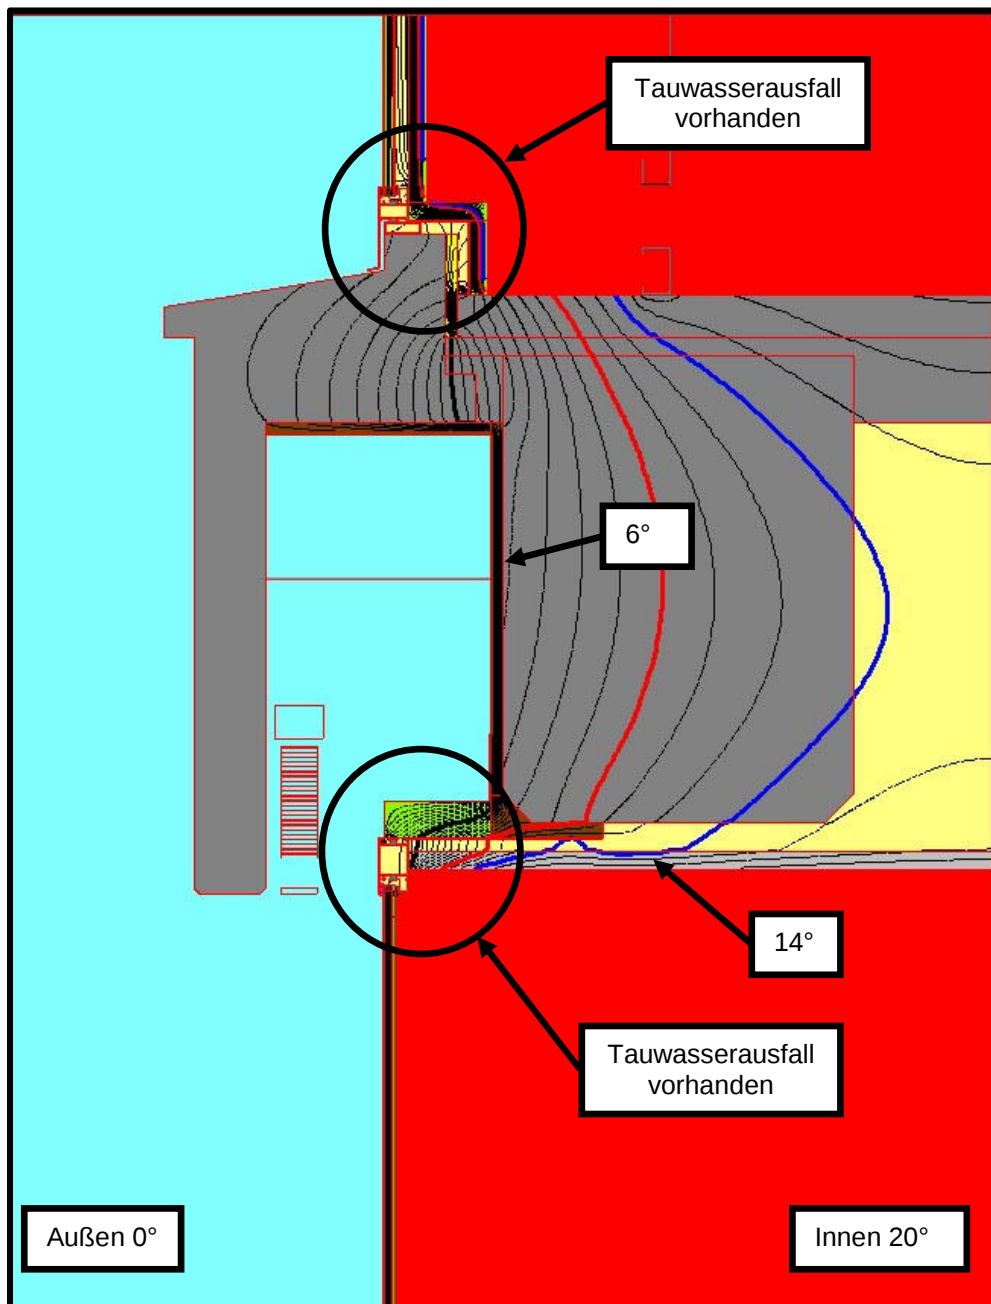
Isothermenverlauf Ist-Bestand

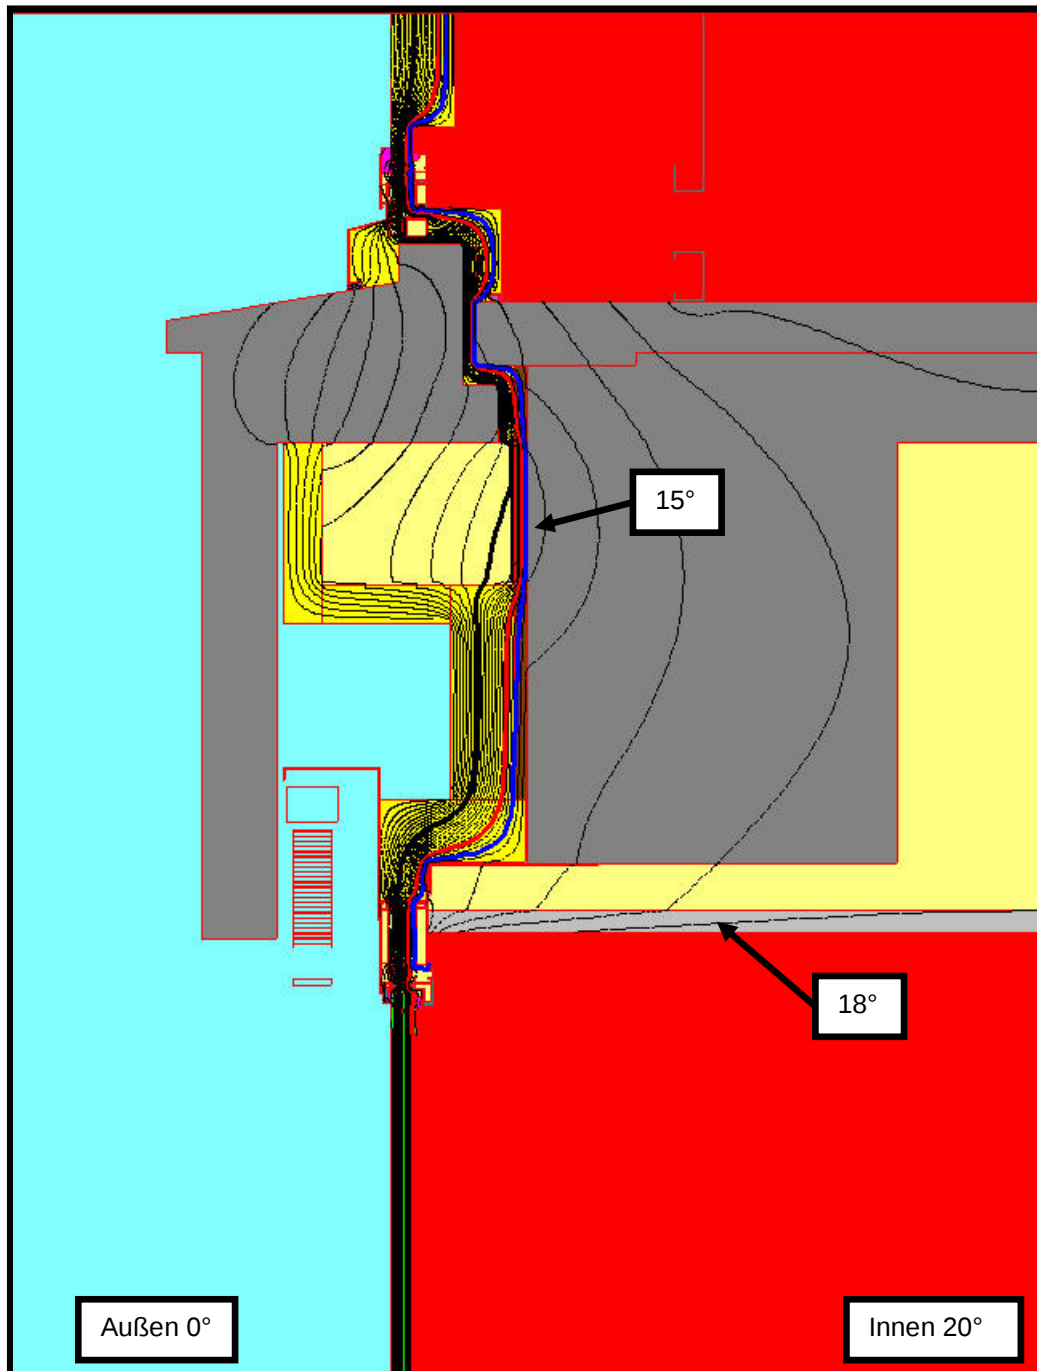
Isothermenverlauf Sanierung

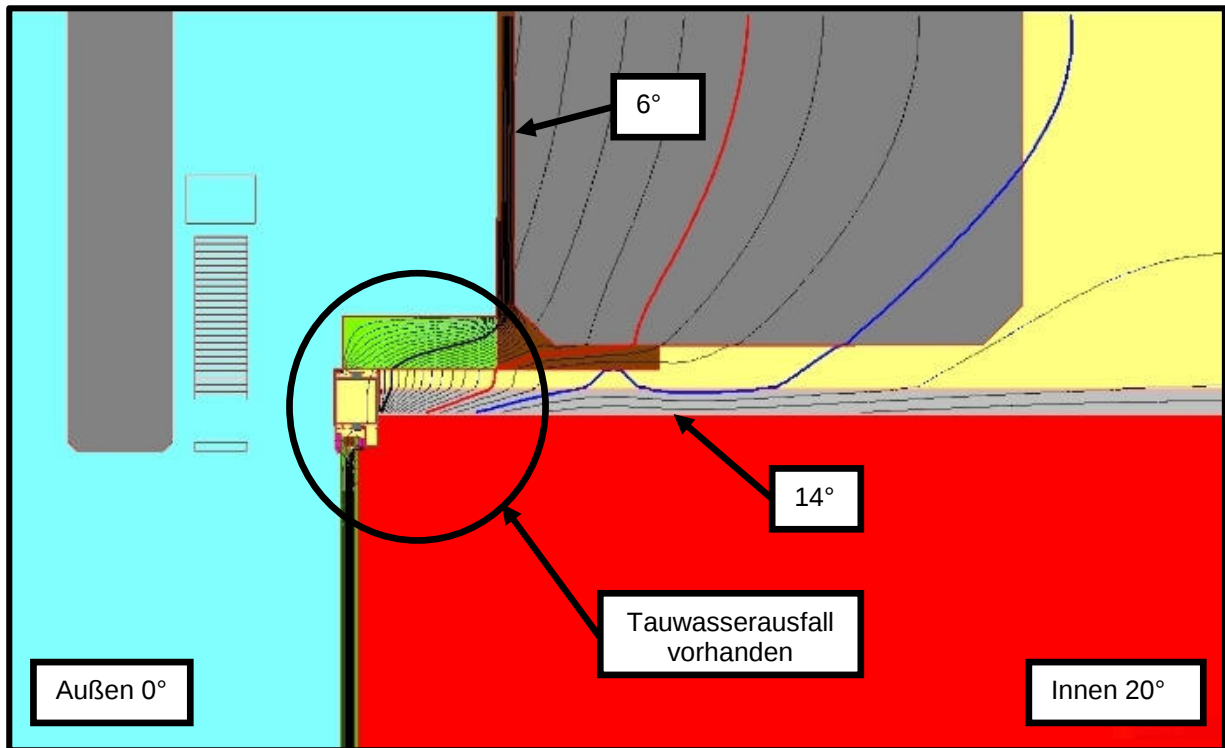
Detail Oberer Anschluß Bestand

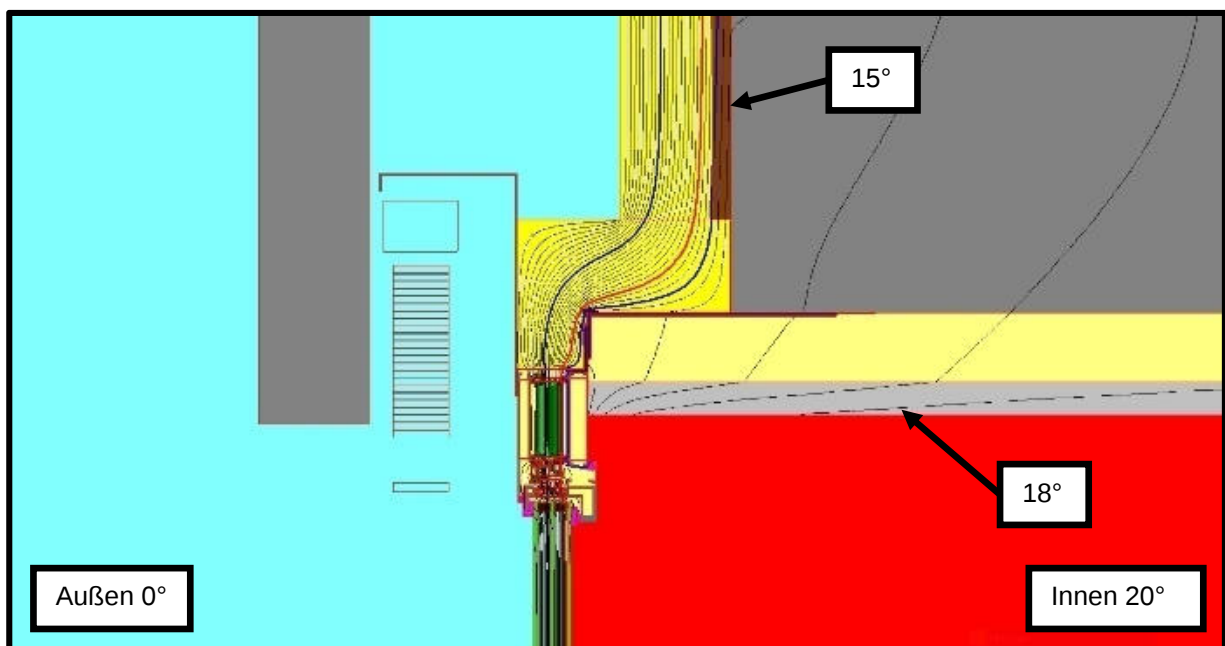
Detail Oberer Anschluß Sanierung
