Titel: **Gutachten ehem. Bundeswehr–Standort Rheine,  
Detailuntersuchung (gemäß BfR BoGwS) Phase IIb  
– Detailerkundung KVF 11 (Waschplatz mit Ab-  
scheider)**

Name der Liegenschaft mit Ehem. Damloup-Kaserne Rheine (WE 125369)  
Wirtschaftseinheit:

Auftraggeber: Bau- und  
Liegenschaftsbetrieb NRW  
Niederlassung Münster  
Hohenzollernring 80  
48145 Münster

Auftragnehmer: WESSLING GmbH  
Oststr. 6  
48341 Altenberge

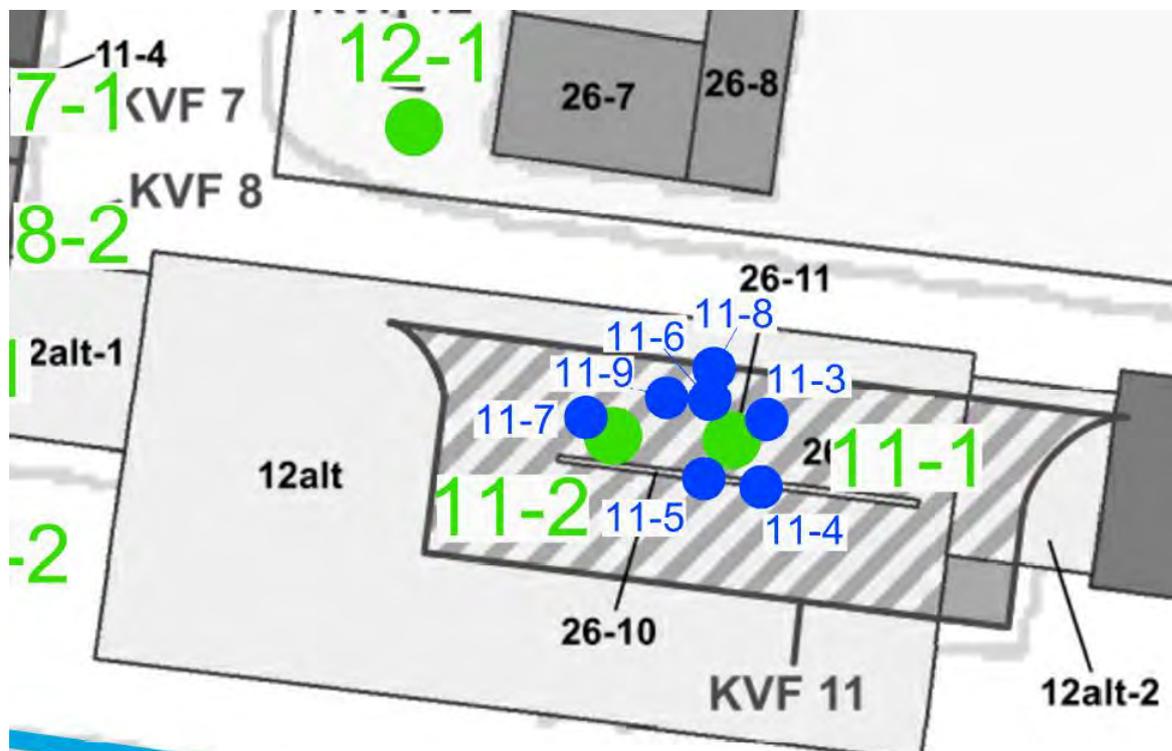
Am 06. April 2020 wurden durch die Fa. VSV Geotechnik GbR unter fachgutachterlicher Begleitung der WESSLING GmbH sieben Kleinrammbohrungen gem. DIN EN ISO 22475-1 mit einem Durchmesser von 50 mm abgeteuft (s. Abb. 2). Aus sämtliche Bohrlöcher wurden anschließend Bodenluftproben durch die WESSLING GmbH entnommen. Die Beprobung der Bodenluft erfolgte unmittelbar aus dem Bohrloch. Die Festlegung der Bohrpunkte erfolgte durch die WESSLING GmbH.

Standortbedingt wurden durch das Antreffen des Festgesteins eine maximale Bohrtiefe von 2,4 m u GOK erreicht.

Abbildung 2: Lage der Sondierungen (Grün: Phase II a, Blau: Phase II b)

Auf der KVF Nr. 11 wurden nach Durchführung der Phase IIa um die KRB 11-1 erhöhte MKW- und BTEX-Gehalte festgestellt. Durch die Detailerkundung wurde der Schadensbereich auf einen kleinräumigen, ca. 20 m<sup>2</sup> Bereich um die KRB 11-1 (ehem. Abscheider) eingegrenzt. Die Kontamination befindet sich innerhalb des temporär ausgebildeten Stauwassers in der Abscheidergrube, welche sich innerhalb des Mergels befindet. Im Bereich der KVF 11 ist kein zusammenhängender Grundwasserleiter ausgebildet und keine Grundwasserbewegung zu erwarten.

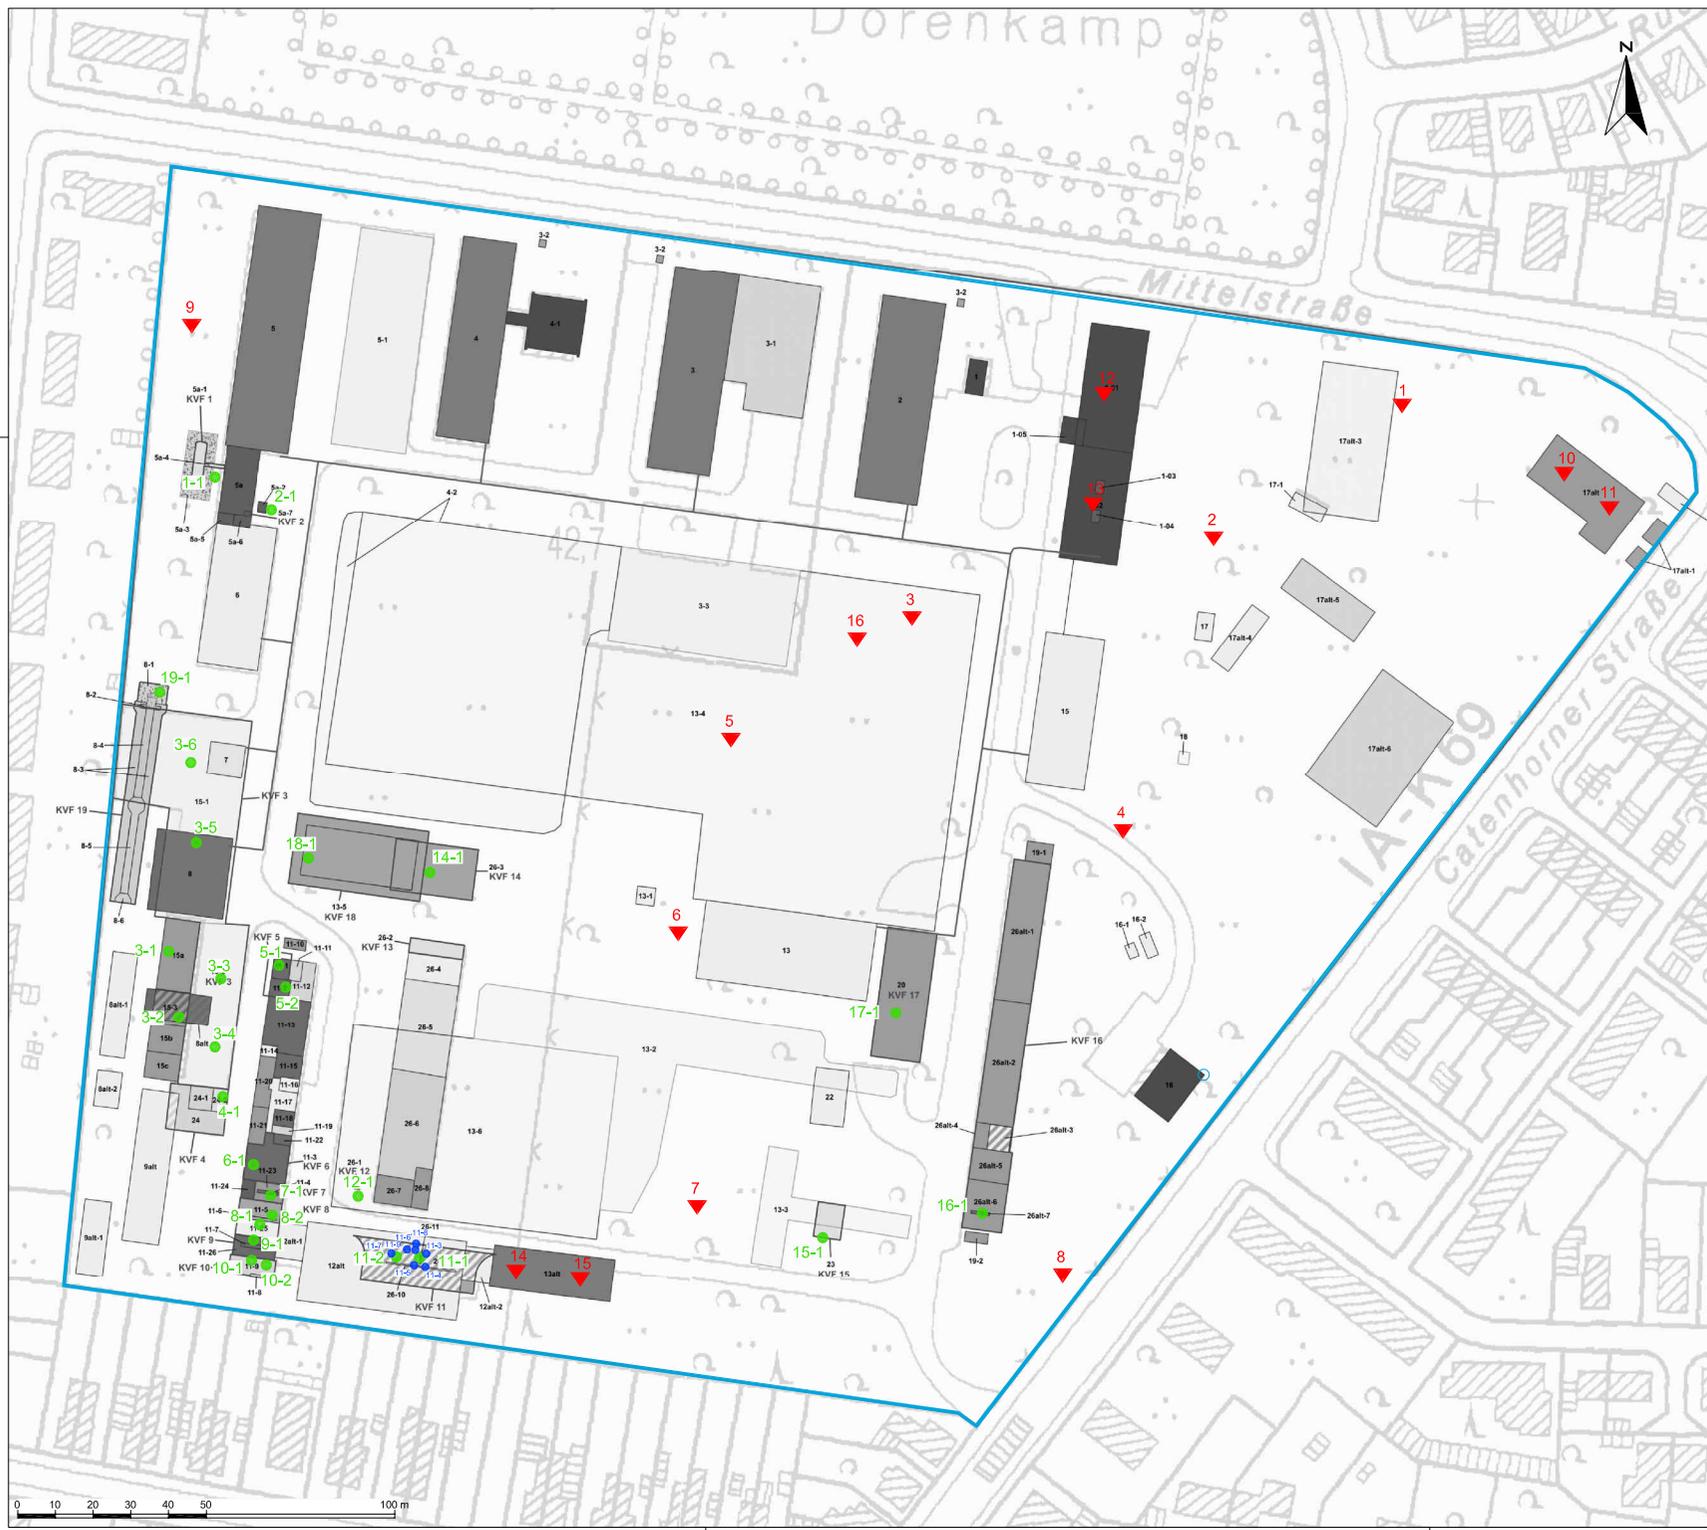
# **ANLAGE 1**

Lageplan

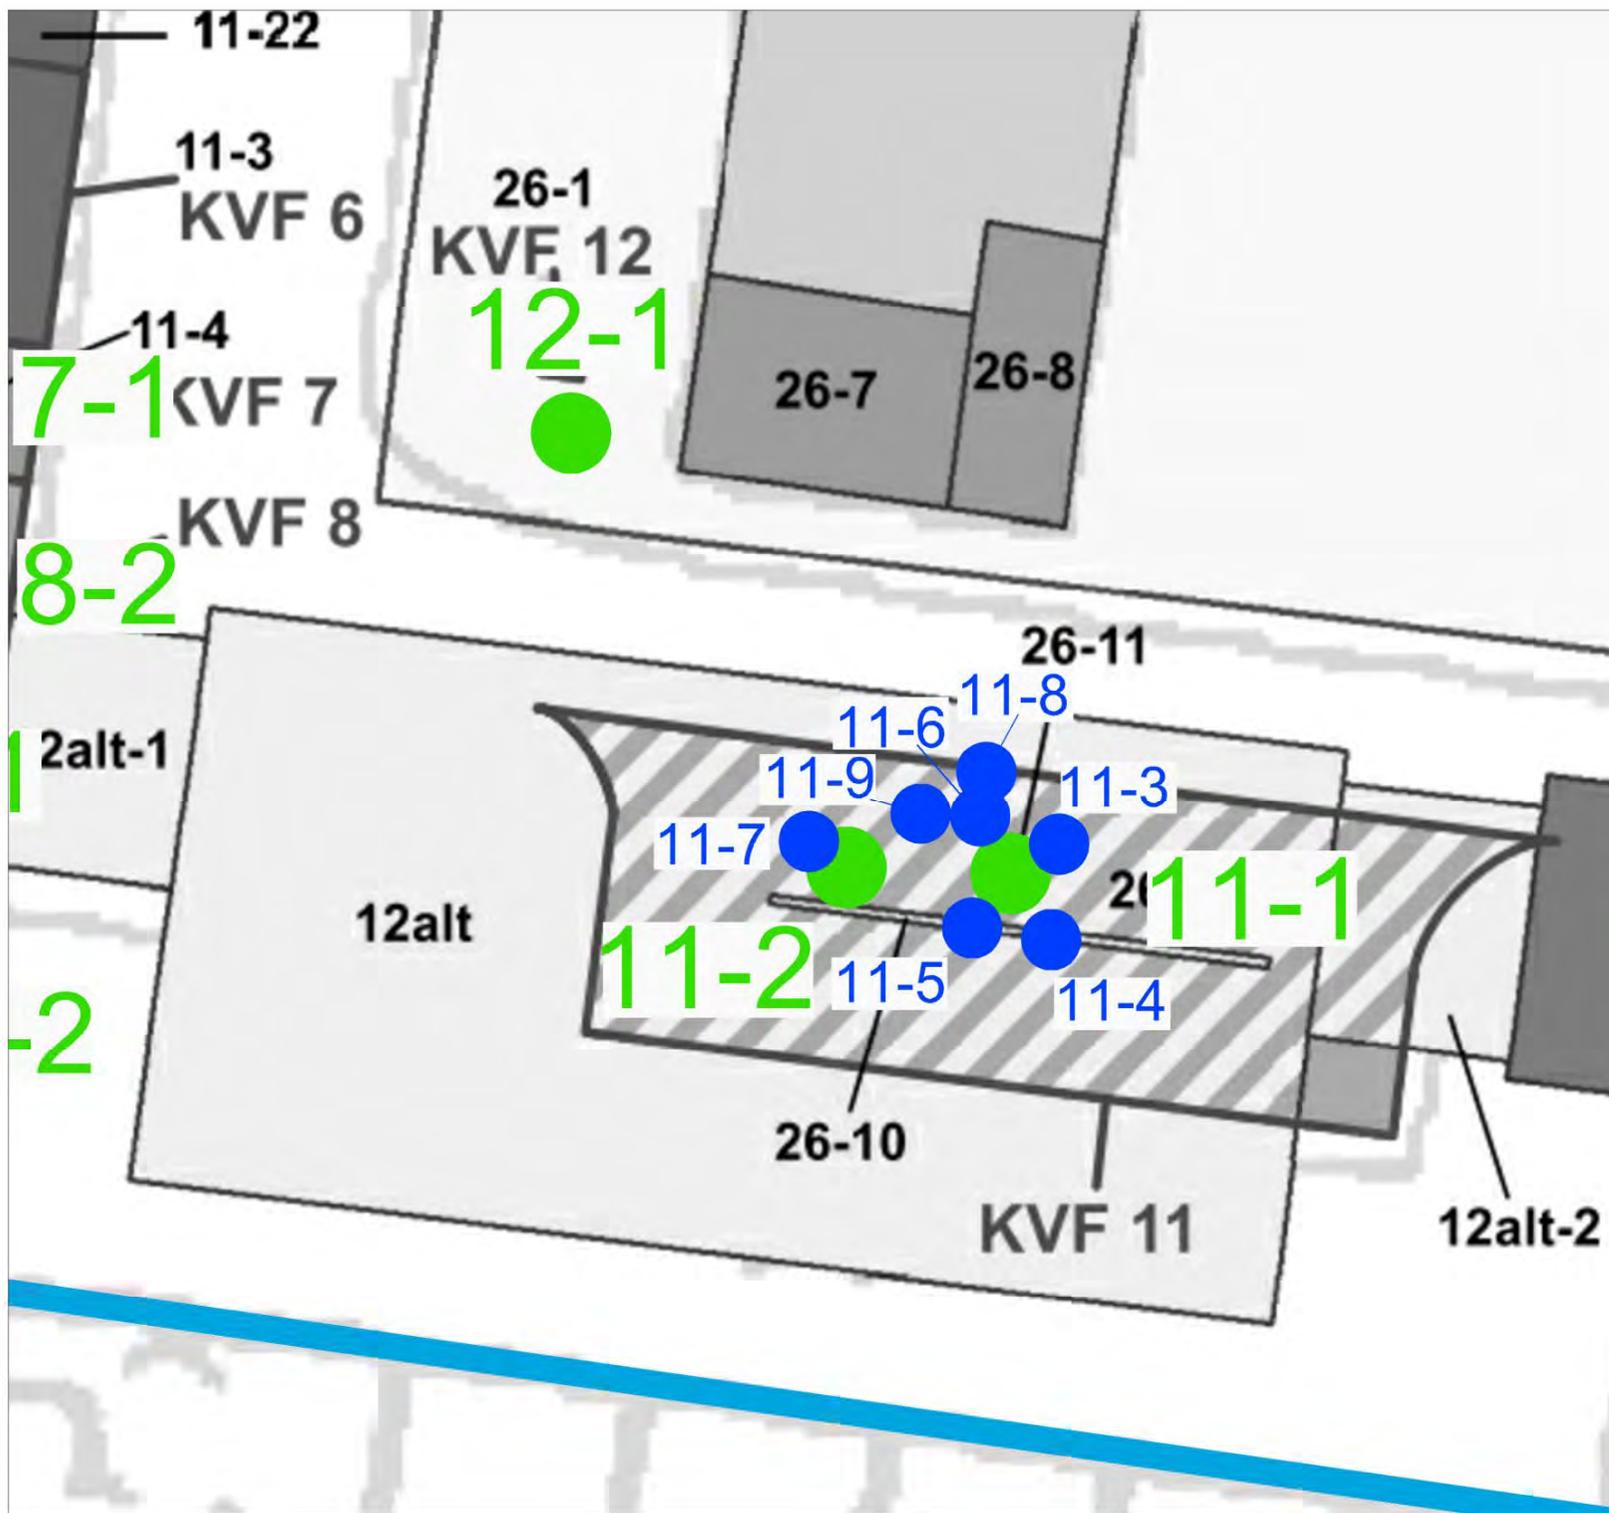
## **ANLAGE 2**

Lageplan der Detailuntersuchung

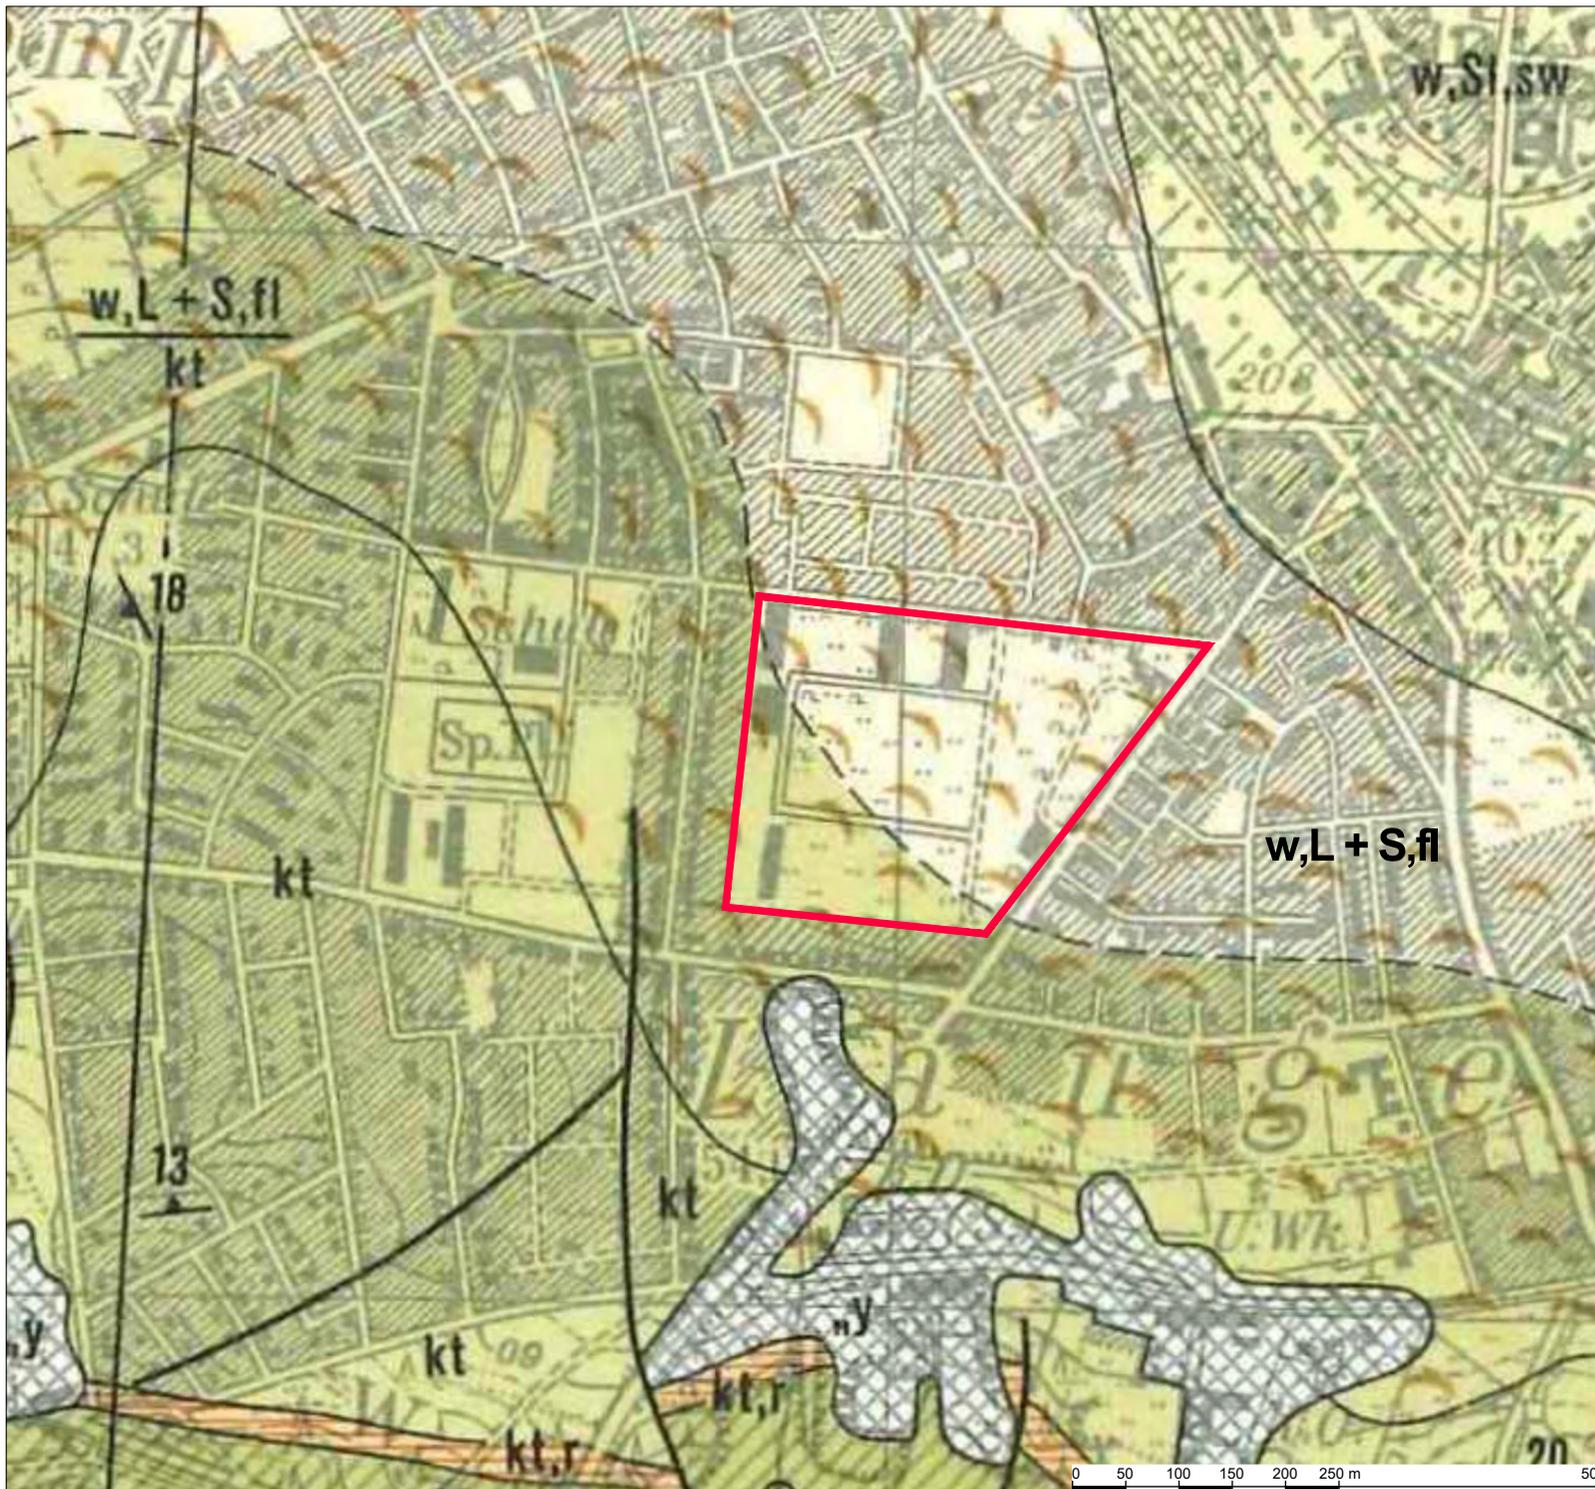
## **ANLAGE 3.1**

Der Geologischen Karte 1 : 25 000 (Blatt 3710 Rheine) [Q4] zufolge stehen im Bereich der ehem. Damloup-Kaserne graue Mergelsteine, knauerige Kalkmergelsteine und Kalksteine des Turon (Oberkreide) an.

Diese werden von pleistozänen Fließerdern (gelbbrauer bis grauer Lehm sowie Fein- und Mittelsand mit kantigen Geröllen) überlagert welche im Südwesten der Fläche Mächtigkeiten von < 1 m aufweisen. Nach Nordosten hin nimmt die Mächtigkeit dieser quartären Überlagerungen zu (siehe hierzu Anlage 3.1). Die KVF 11 liegt im Südwesten des Kasernensandorts.

Ausschnitt aus geologischer Karte

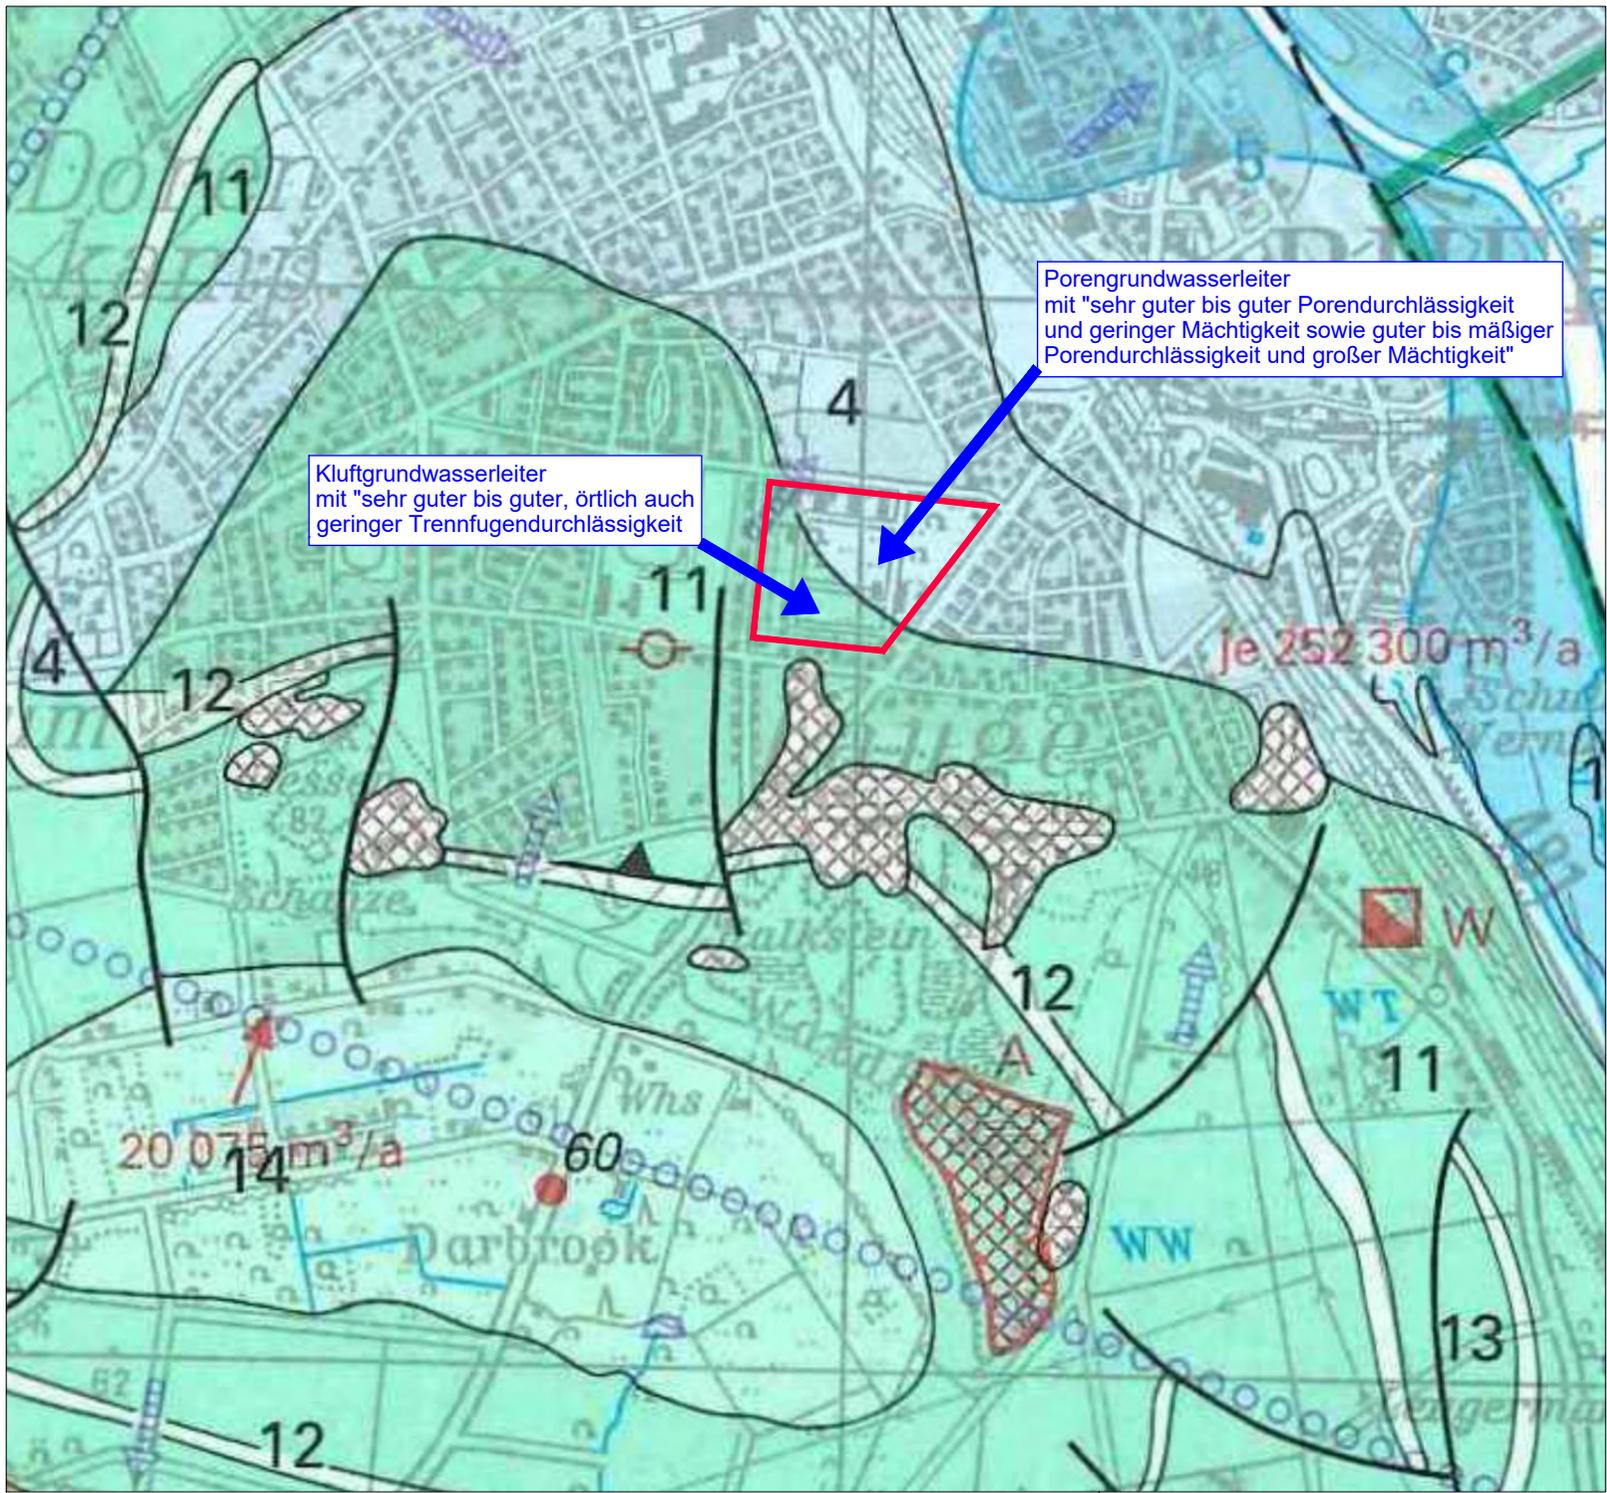
## **ANLAGE 3.2**

Der hydrogeologischen Karte [Q7] zufolge handelt es sich bei den Schichten des Turon um einen Kluffgrundwasserleiter mit sehr guter bis guter, örtlich auch geringer Trennfähigkeit.

Ausschnitt aus hydrogeologischer Karte

Kluftgrundwasserleiter  
mit "sehr guter bis guter, örtlich auch  
geringer Trennfugendurchlässigkeit"

Porengrundwasserleiter  
mit "sehr guter bis guter Porendurchlässigkeit  
und geringer Mächtigkeit sowie guter bis mäßiger  
Porendurchlässigkeit und großer Mächtigkeit"
