#### Baumbestand Marktstraße 24 und 20

Darstellung des betroffenen, der Baumschutz-  
satzung unterliegenden Baumbestandes

Technische Betriebe Rheine AöR –Grün  
gezeichnet: Twesten 30.10.2012

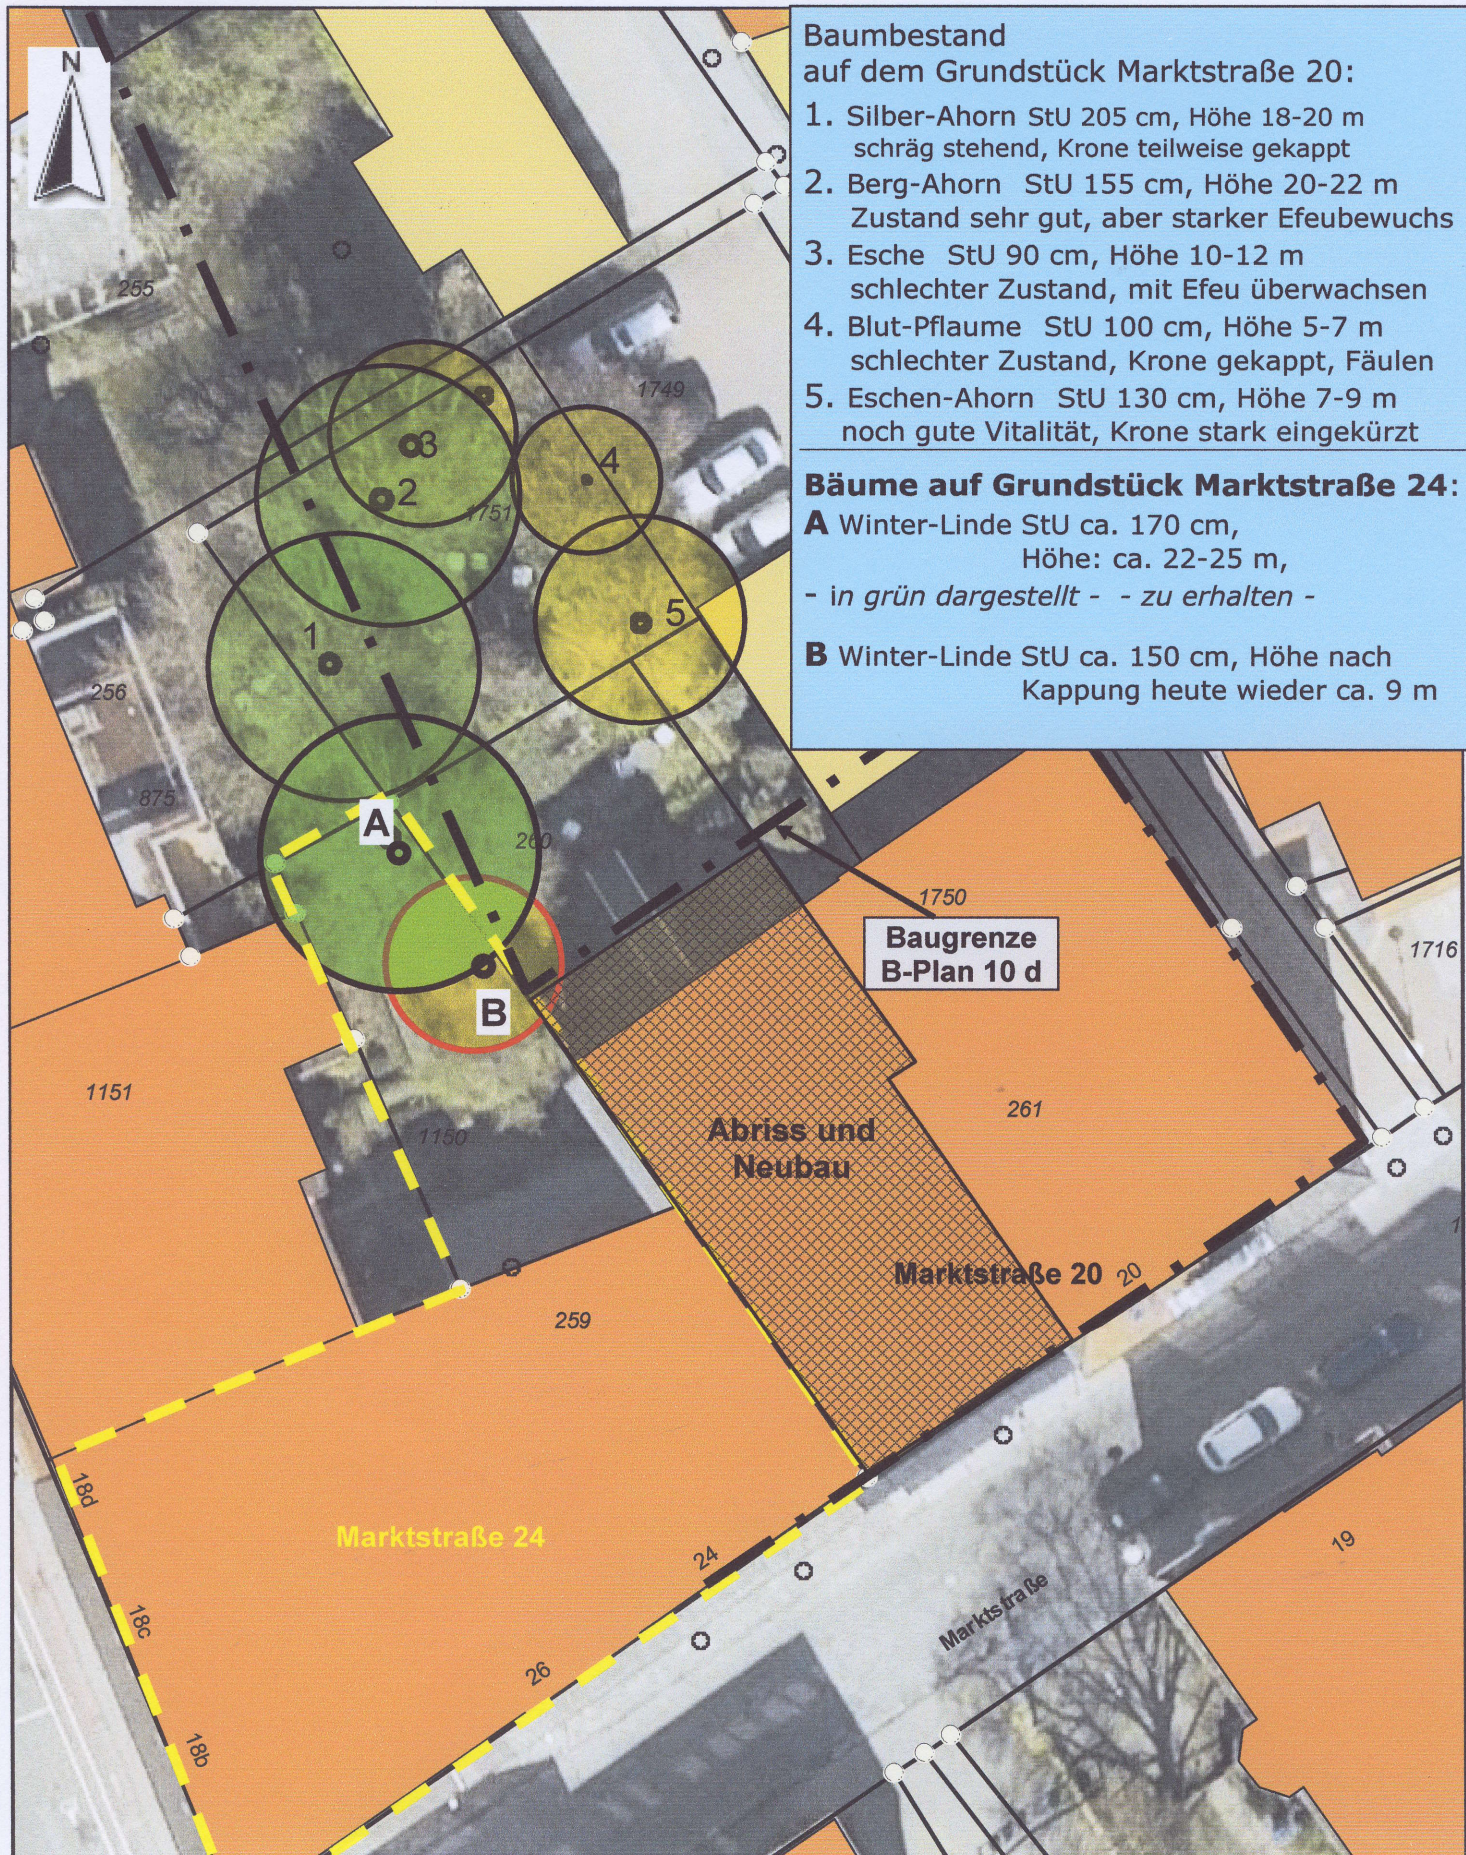
1. Silber-Ahorn StU 205 cm, Höhe 18-20 m  
schräg stehend, Krone teilweise gekappt
2. Berg-Ahorn StU 155 cm, Höhe 20-22 m  
Zustand sehr gut, aber starker Efeubewuchs
3. Esche StU 90 cm, Höhe 10-12 m  
schlechter Zustand, mit Efeu überwachsen
4. Blut-Pflaume StU 100 cm, Höhe 5-7 m  
schlechter Zustand, Krone gekappt, Fäulen
5. Eschen-Ahorn StU 130 cm, Höhe 7-9 m  
noch gute Vitalität, Krone stark eingekürzt

**A** Winter-Linde StU ca. 170 cm,  
Höhe: ca. 22-25 m,  
- in grün dargestellt - - zu erhalten -

**B** Winter-Linde StU ca. 150 cm, Höhe nach  
Kappung heute wieder ca. 9 m
