Gronau, 18.11.2020
Projekt-Nr.: 220 604

**EHEMALIGE TEXTILFABRIK
HERMANN KÜMPERS
WALSHAGENSTRASSE 127
IN
48429 RHEINE**

- ALTLASTENUNTERSUCHUNG -

**BAUHERR: GMP RE SOLUTIONS GMBH
FÄRBEREISTRASSE 1
48527 NORDHORN**

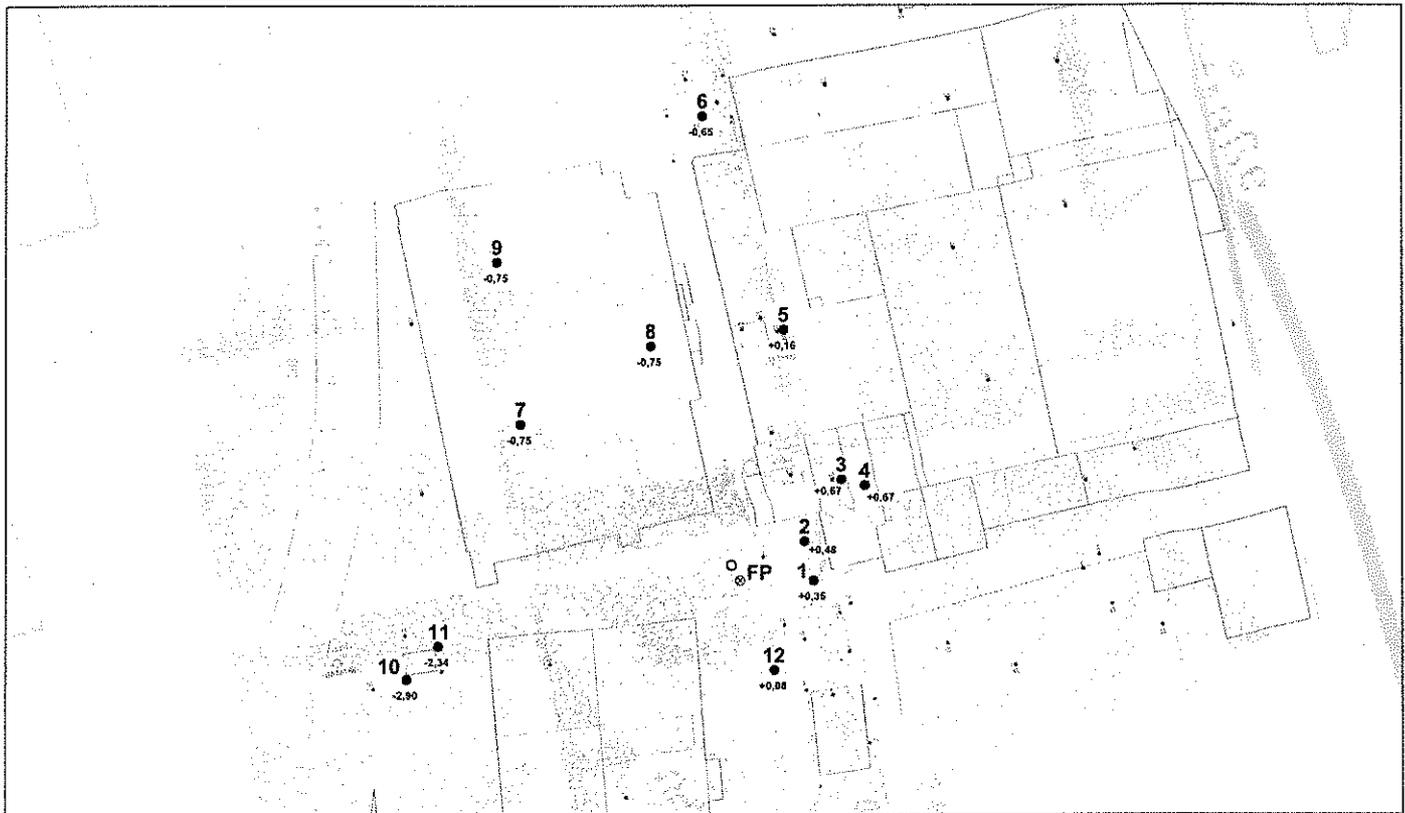
Projekt: Ehemalige Textilfabrik Hermann Kämpers, Walschagenstraße 127 in 48429 Rhino - Altlastenuntersuchung -				
Lageplan zur Altlastenuntersuchung mit Geländehöhen				
Maßstab 1 : 1.000	gezeichnet Ra	x. Ber. / Schr. vom 16.11.2020	Projekt-Nr. 220 604	Anlage-Nr. A/1
DR. SCHLEICHER & PARTNER <small>INGENIEURBÜRO</small>		48589 Gronau Düppelsr. 5	48608 Lingen An der Marienschule 45	
<small>M:\00_Projekte\2020\220 604 Rhino-Altlasten-Untersuchung-Walschagenstr. 127\02_Cat-CAD-Info.rvt</small>

Mit der aktuellen Untersuchung sollte die bekannte Altlastensituation durch eine aktuelle, stichpunktartige Bodenuntersuchung erfasst werden. Eine erneute Detailerkundung und Eingrenzung waren nicht Ziel der Untersuchung. Darüber hinaus sollten, sofern vorhanden weitere, bisher nicht untersuchte Verdachtspunkte erkundet werden. Hierzu zählen unter anderem die unterirdischen Lagerbehälter für Schwer- und Leichtöl sowie der Untergrund der Spinnerei. Die Lage der Bohrungen ist Anlage A/1 zu entnehmen.

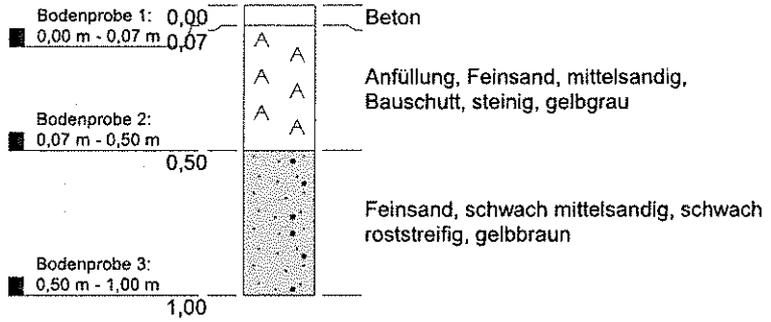
Kleinrammbohrung 5

Die Bodenplatte im Öllager besteht aus einem rd. 0,07 m starkem Beton. Die Darunter folgende Anfüllung aus bauschutthaltigem, steinigem Sand reicht bis rd. 0,5 unter GOK und wird von einem schwach mittelsandigem Feinsand unterlagert.

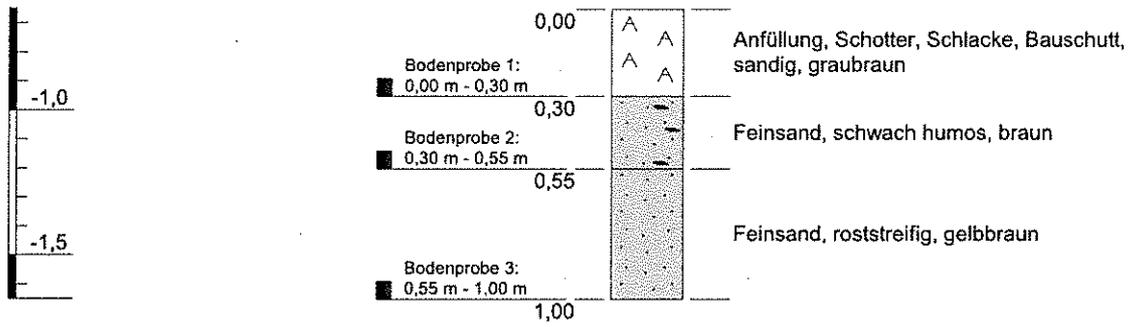
Kleinrammbohrung 6

Bei KRB 6 reicht die Oberflächenbefestigung aus Schotter/Schlacke bis rd. 0,3 unter GOK. Darunter folgt ein humoser Feinsand mit einer Stärke von rd. 0,25 m. Bis zur erbohrten Endteufe folgt ein Feinsand.

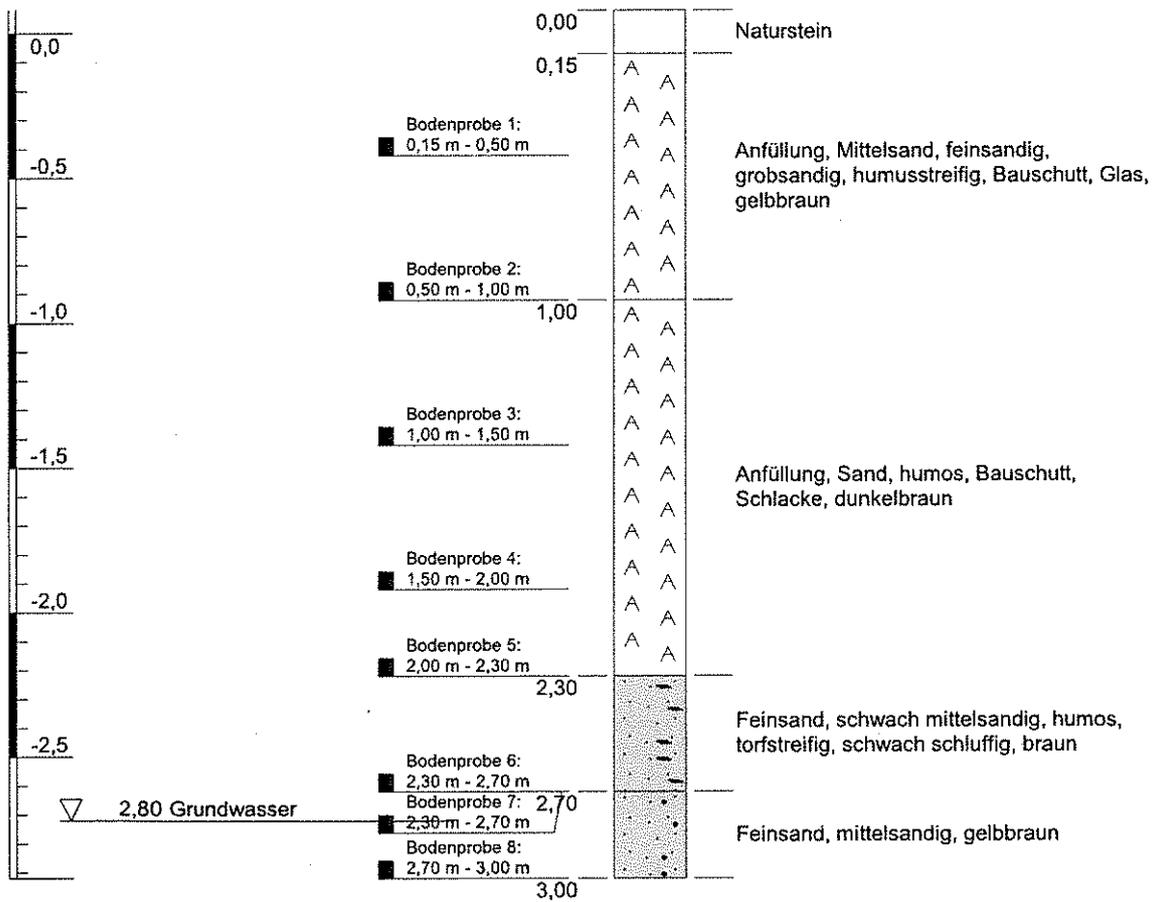
Kleinrammbohrung 12

Bei KRB 12 befindet sich eine Oberflächenversiegelung aus Naturstein. In Teilbereichen liegt Asphalt vor.

Unterhalb der Anfüllung liegt eine Anfüllung vor, die bis rd. 2,3 m Tiefe reicht und Bauschutt, Schlacke und Glas aufweist. Bis zur erbohrten Endteufe folgt ein torfstreifiger, mittelsandiger Feinsand.

Das Grundwasser wurde mit einem Flurabstand von rd. 2,8 m festgestellt.

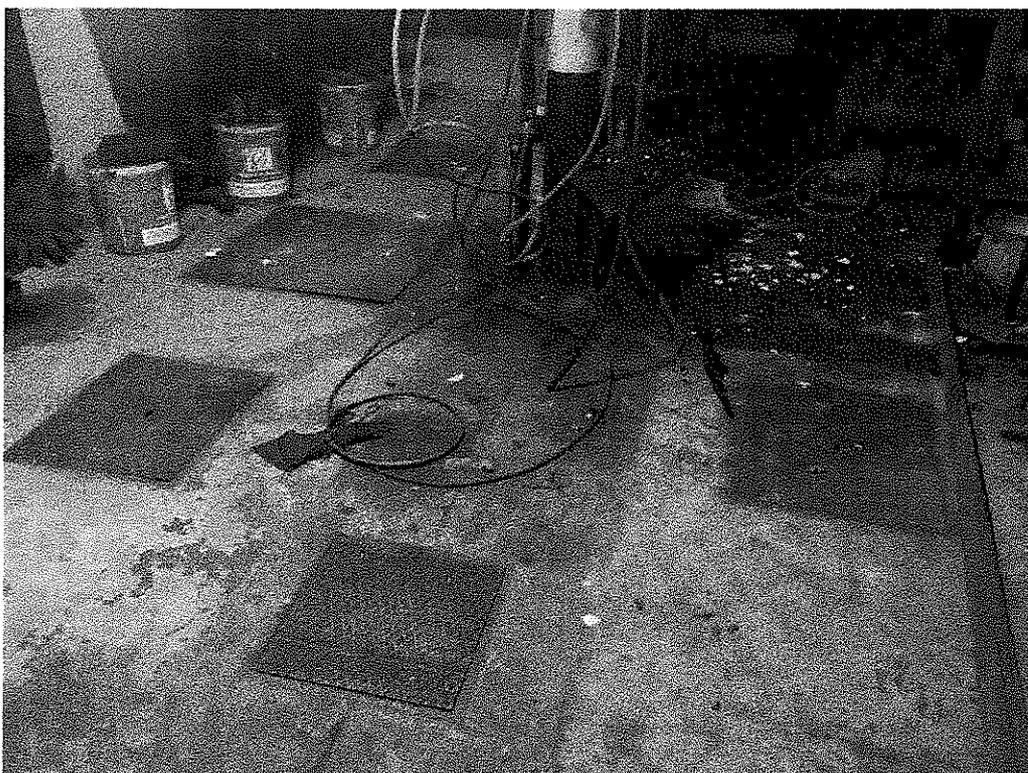
Im Öllager weist der Betonfußboden einen deutlich erhöhten KW-Index auf. In der Bodenschicht darunter wurden ebenfalls MKW nachgewiesen. Die Gehalte sind jedoch um den Faktor 26 geringer. Der untere Prüfwert der LAWA 1994 wird minimal überschritten.

Abbildung 2: Fußboden Öllager mit Schachtdeckeln.

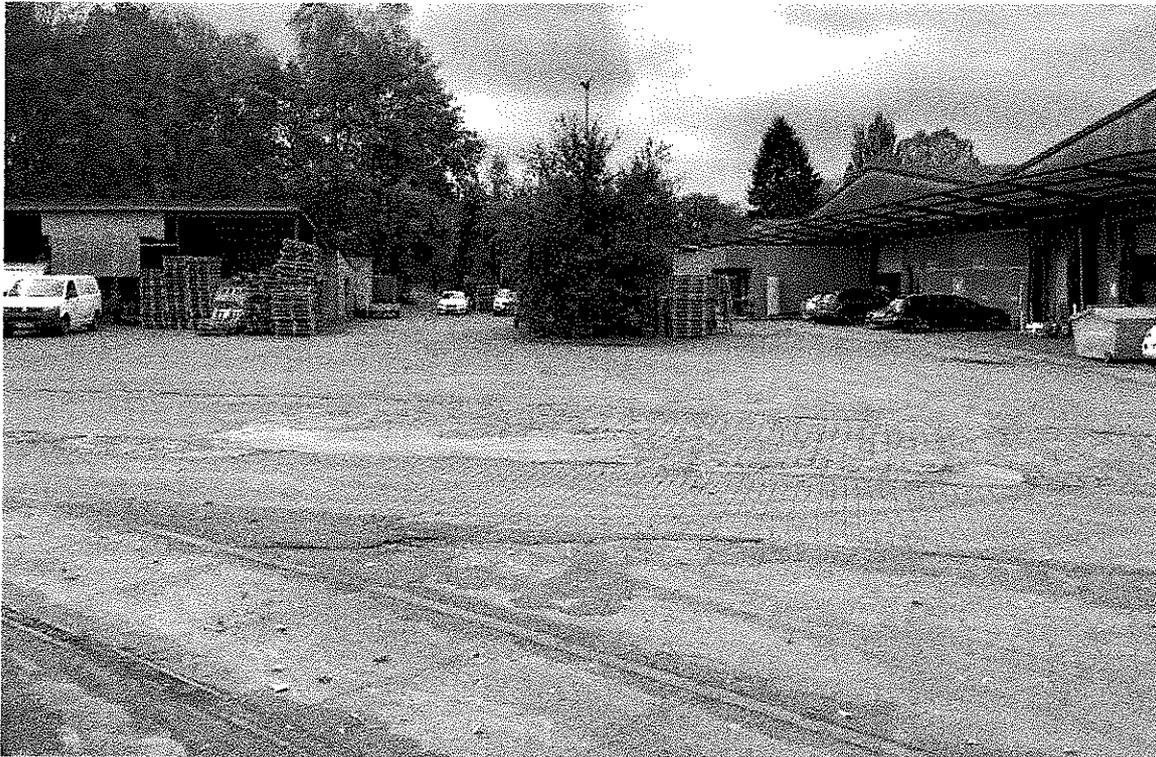
Mit der aktuellen Untersuchung haben sich die Befunde aus Mitte der 1990er Jahre im Wesentlichen bestätigt. Insbesondere für den Parameter Blei liegt eine Überschreitung des Prüfwertes der BBodSchV (400 mg/kg) für den Wirkungspfad Boden-Mensch in Wohngebieten vor. Die festgestellten Gehalte nehmen mit der Tiefe überwiegend ab.

Abbildung 3: Schlackelagerplatz.

Mit dieser Untersuchung sind die früheren Befunde i.W. bestätigt worden. Da eine Überschreitung des Prüfwertes für Blei bzw. Benzo(a)pyren, Wirkungspfad Boden-Mensch in Wohngebieten vorliegt, besteht der Verdacht einer schädlichen Bodenveränderung.

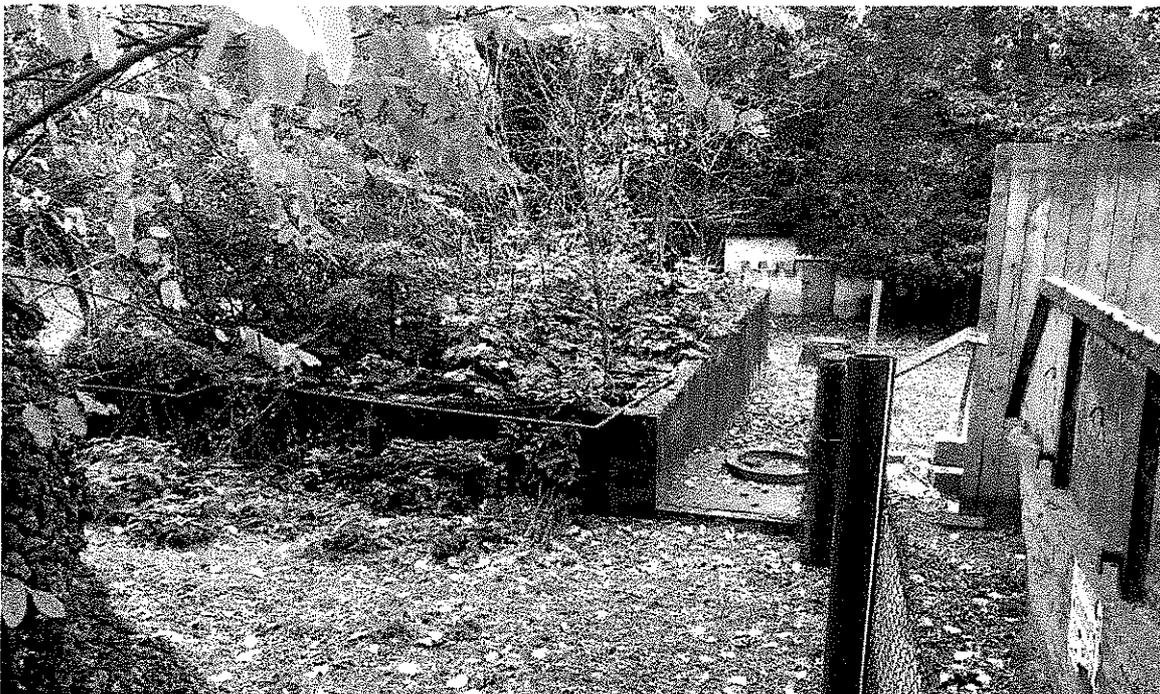
Mit den aktuell ausgeführten Kleinrammbohrungen wurden im Bereich des Wasserausgleichsbeckens Anfüllungen festgestellt, die Fremdstoffe aufweisen. Es zeigen sich geringfügig erhöhte PAK-Gehalte. Der Prüfwert für Benzo(a)pyren wird nicht überschritten. Aus abfallrechtlicher Sicht ist jedoch eine Einstufung in die LAGA Zuordnungsklasse Z 2 vorzunehmen.

Abbildung 4: Wasserausgleichsbehälter.

Eine schädliche Bodenveränderung, die zu Handlungsbedarf im Falle einer Nichtnutzung dieses Bereiches führt, wird auf Grundlage der vorliegenden Untersuchungsergebnisse nicht gesehen.
