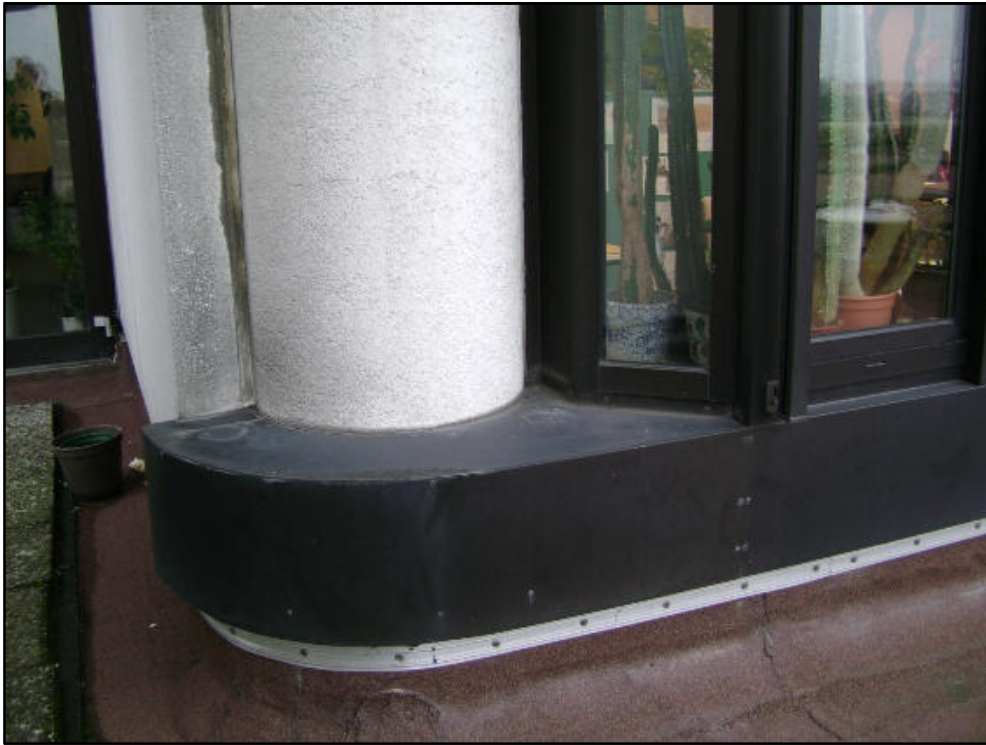
52

Die Fenster zum Innenhof im Bereich 2.OG haben unten gekantete Aluminiumverkleidungen mit abgerundeten Ausläufen am Ende des Fensterbandes,

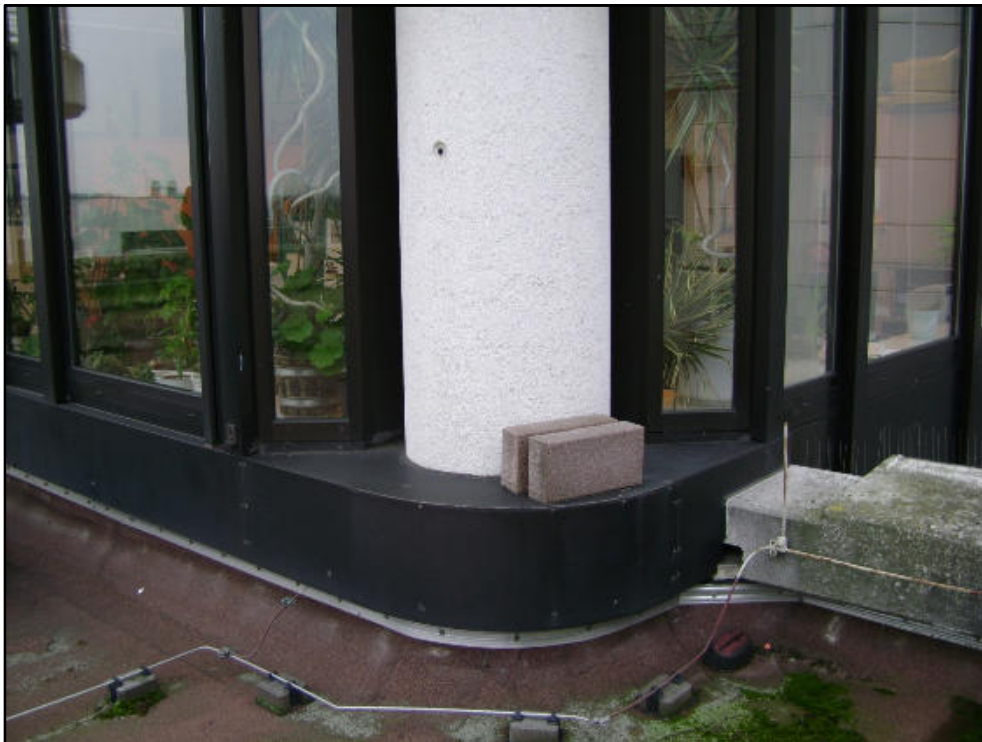
53

bzw. gerundete 90° Ecken.

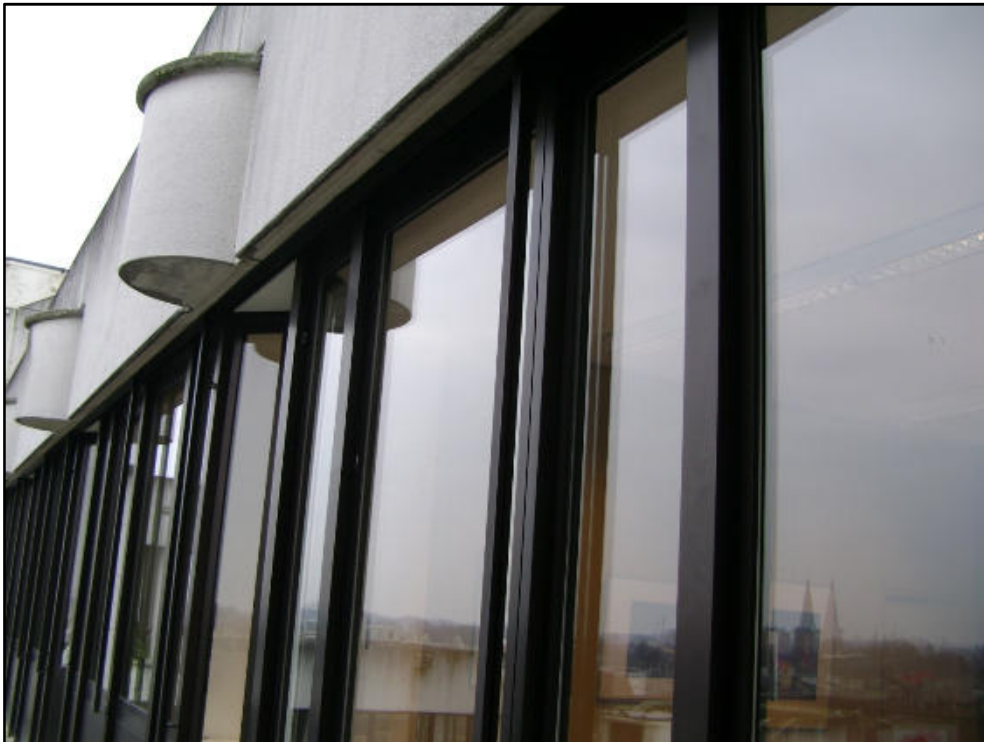
54

Blick auf die Ost-Innenfassade 5.OG

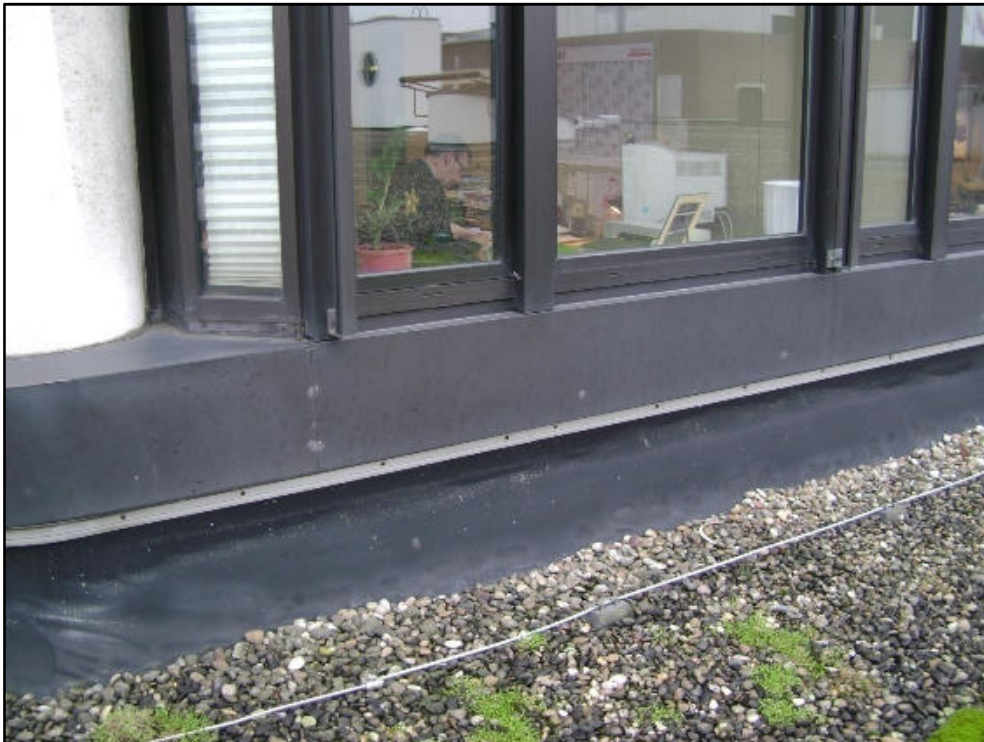
62

Dachterrasse 2.OG – zum Kaufhaus Karstadt Südfassade

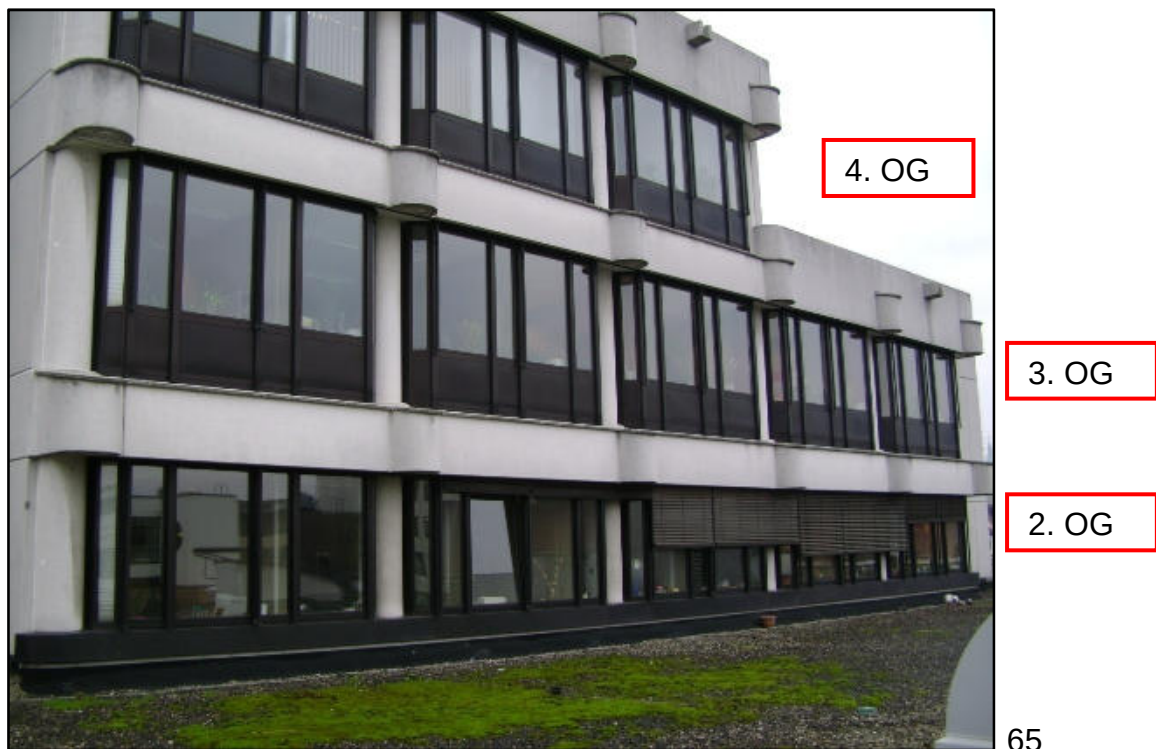
Südfassade aus Richtung Karstadt.

Die Sonnenschutzanlagen werden vor der Beton-Rundstützen durchgeführt.

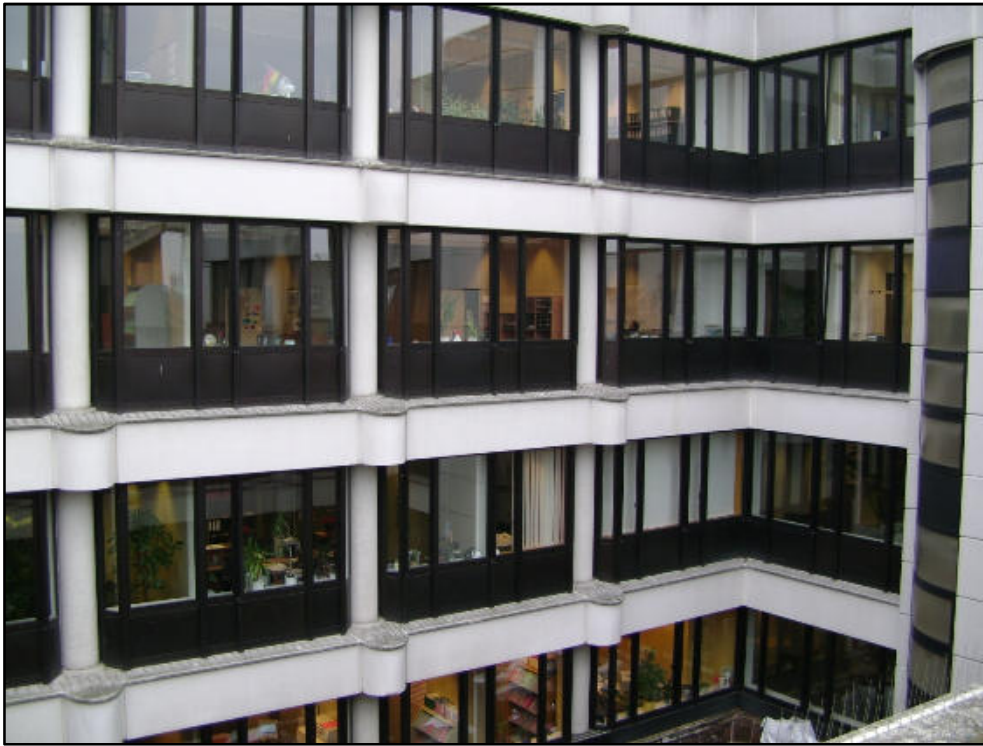
66

Ostfassade Innenhof

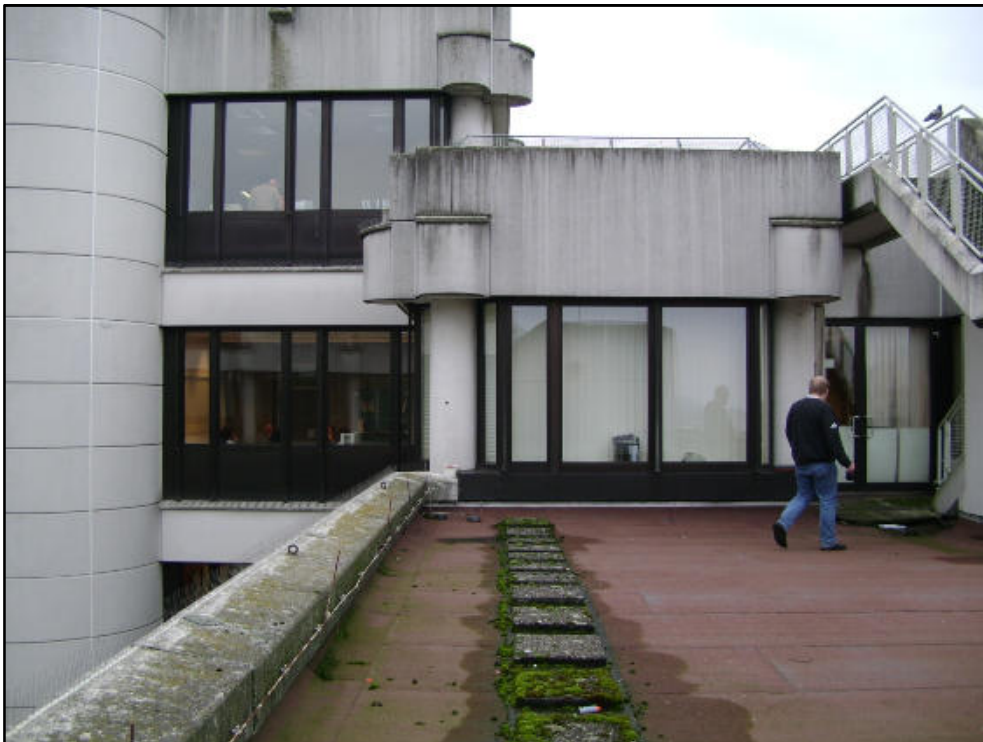
67

Südfassade Innenhof – Dachgeschoß 4.OG

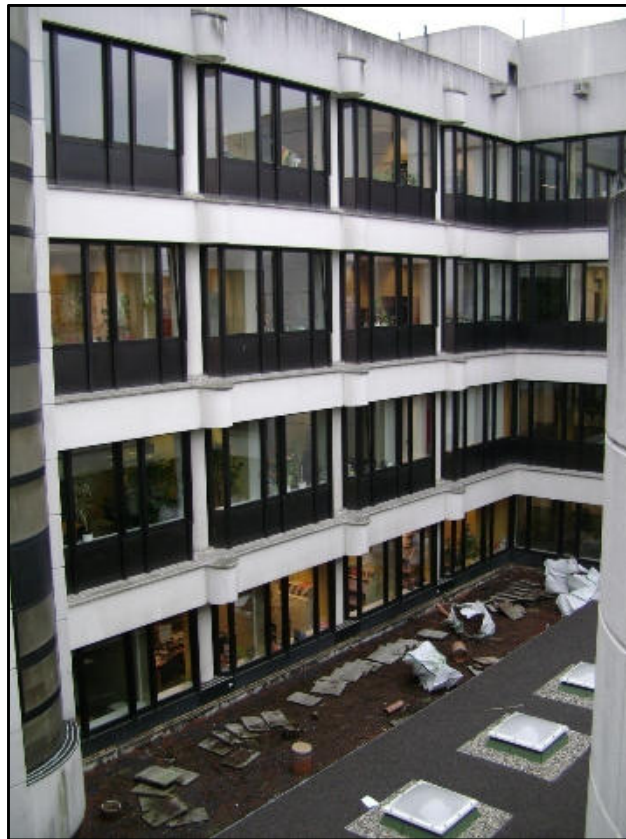
72

Innenhof Ostseite

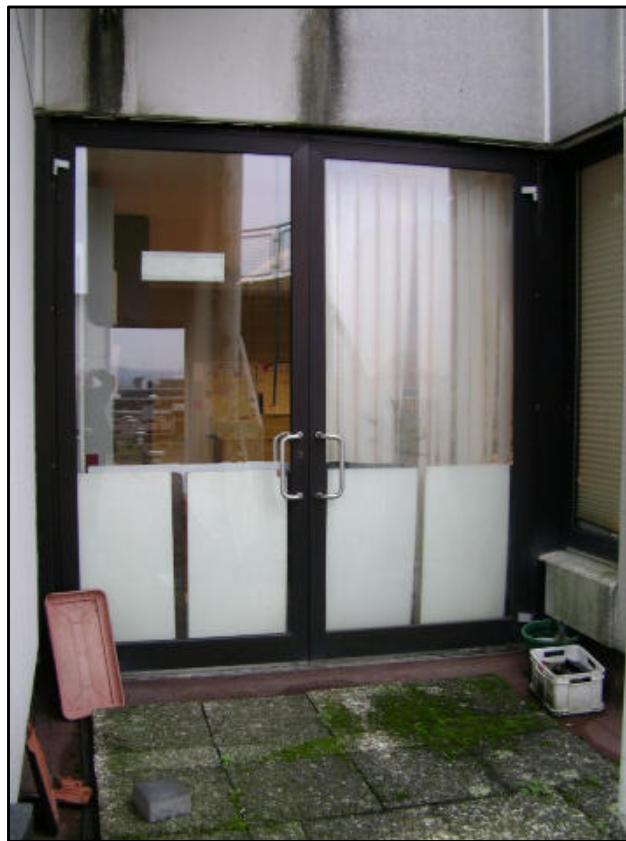
75

Türanlage zum Dachgeschoß 4.OG

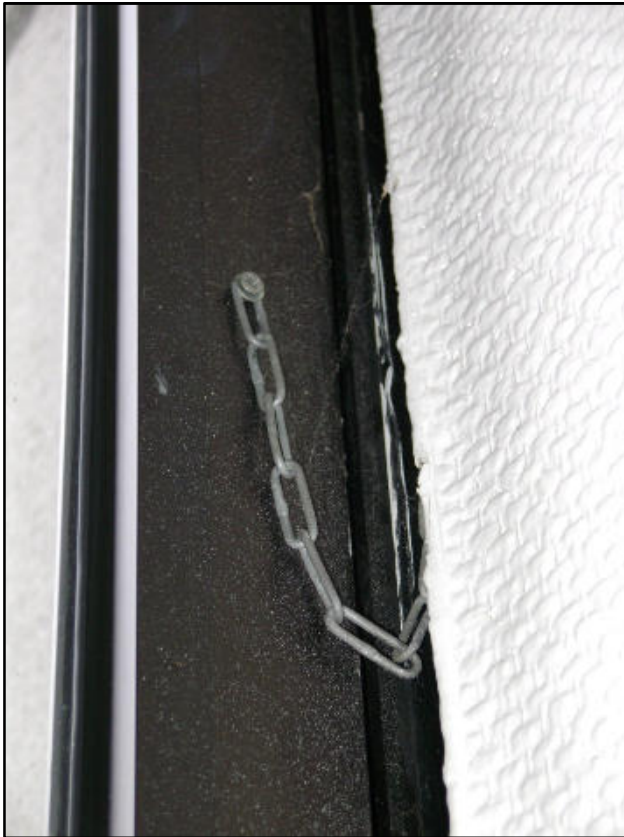
Alle Drehfenster des Objektes haben nachträglich angebrachte Stahlkettchen, als Flügel-Absturzsperre bei defekten Beschlägen.

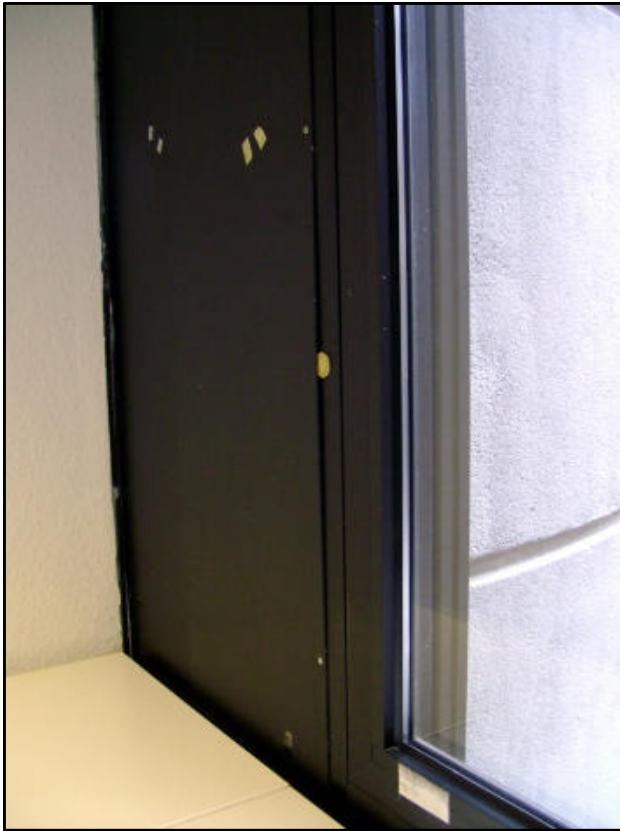
Die seitlichen Alu-Blechverkleidungen innen sind lose aufgepoppt und nicht dampfdicht.

Natürlich auch ein Grund für Zugscheinungen an den Fenstern.

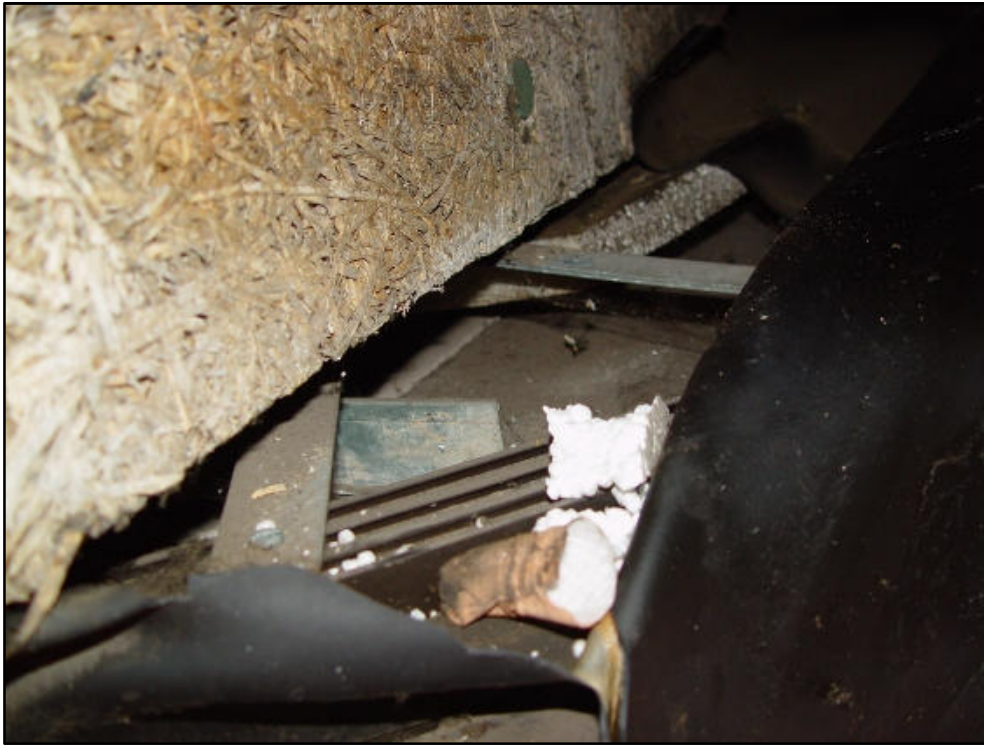
85

Die Fenster wurden mit verzinkten Stahllaschen zum Beton befestigt.

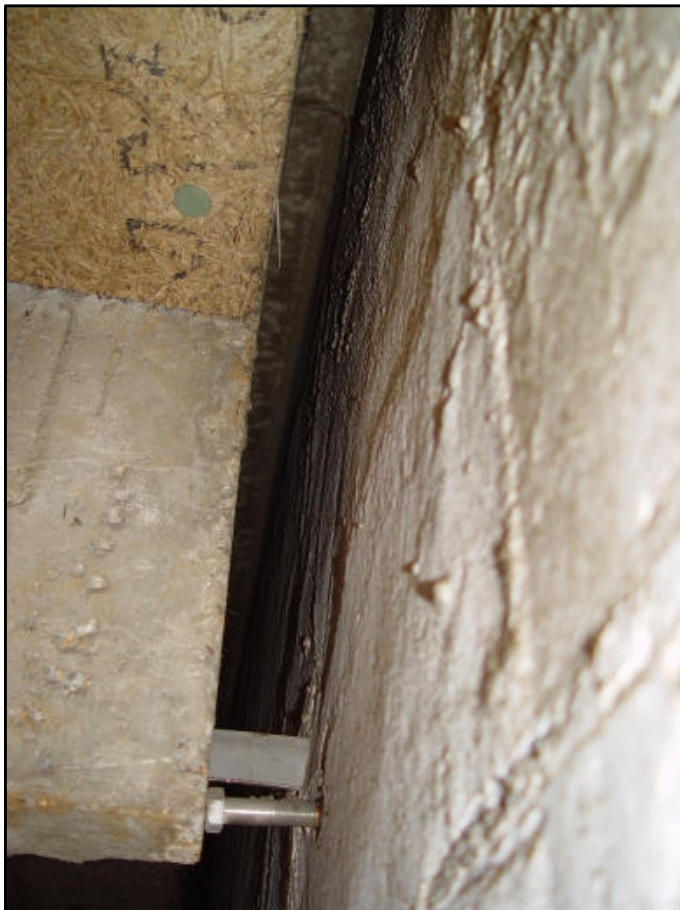
Die vorgehängten  
Betonplatten werden  
über einstellbare  
Stahlschrauben  
abgestützt.

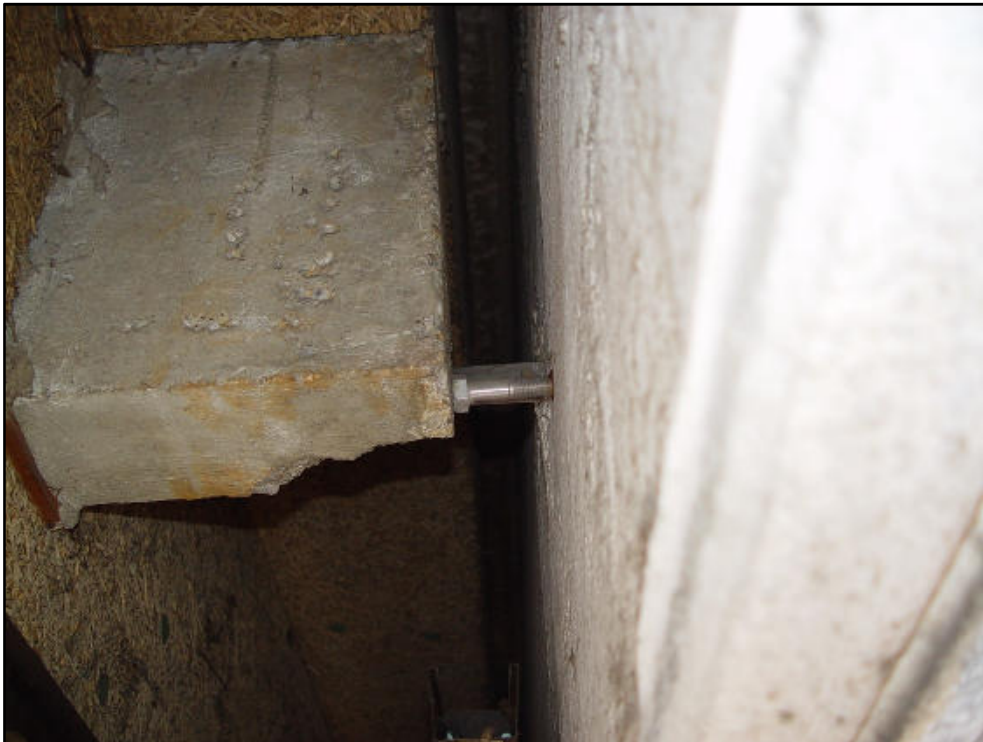
87

Der Druckstab für die Beton-Fertigteil im guten Zustand

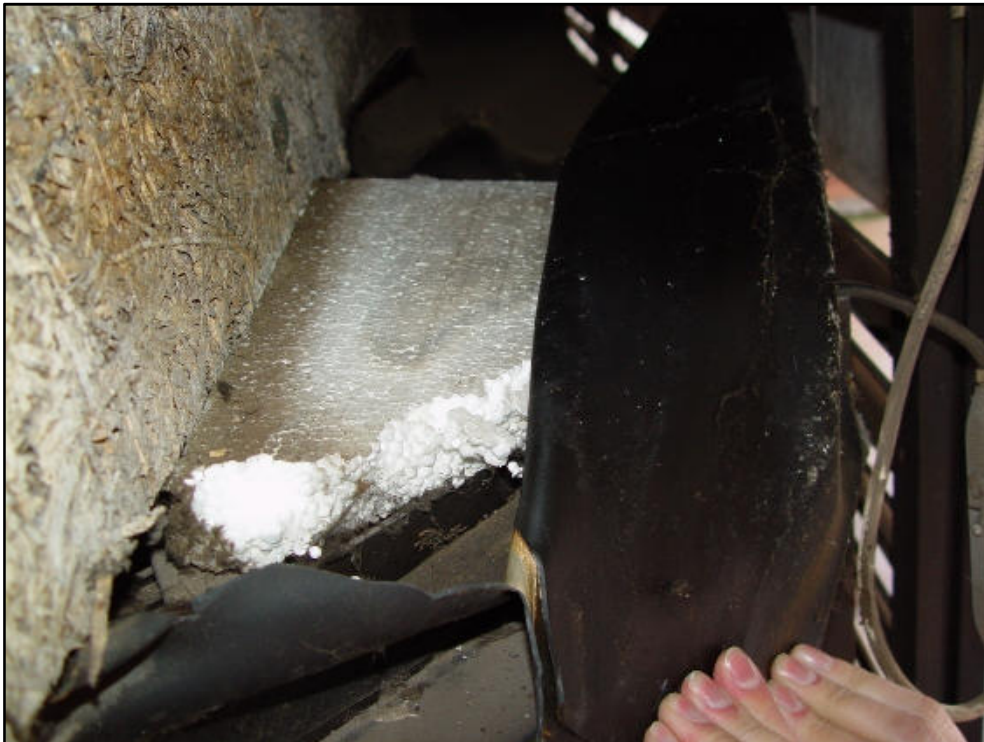
89

Oberer Fensteranschluß mit Styroporplatte gedämmt und mit Folien abgeklebt.

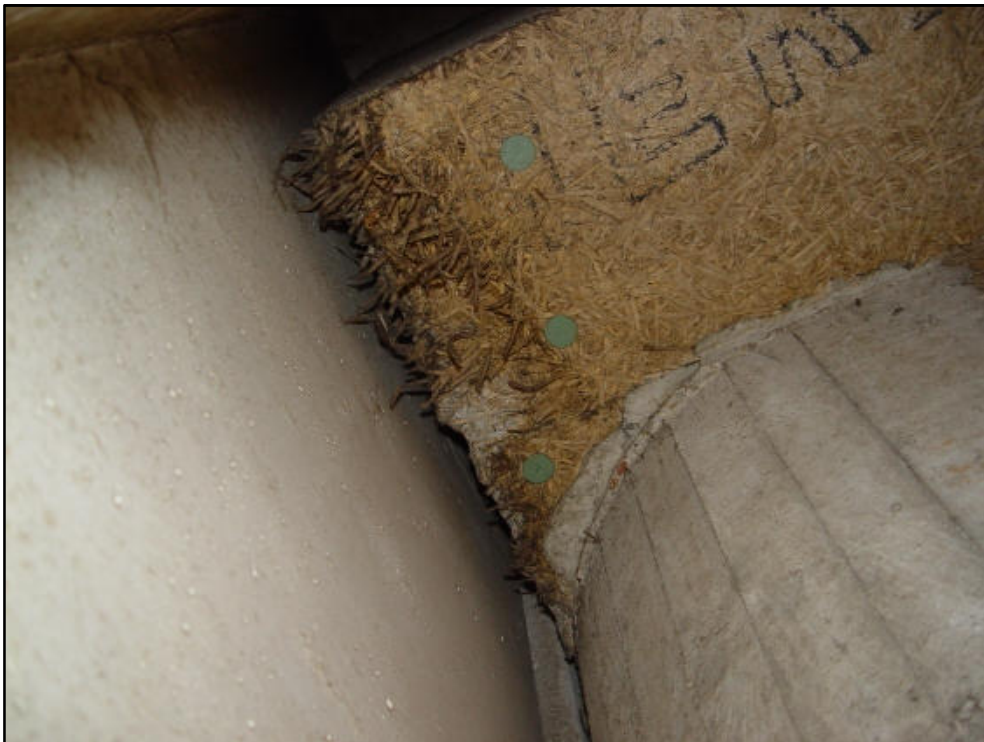
90

Als Dämmmaterial wurden 20 mm starke Heraklitplatten verarbeitet.

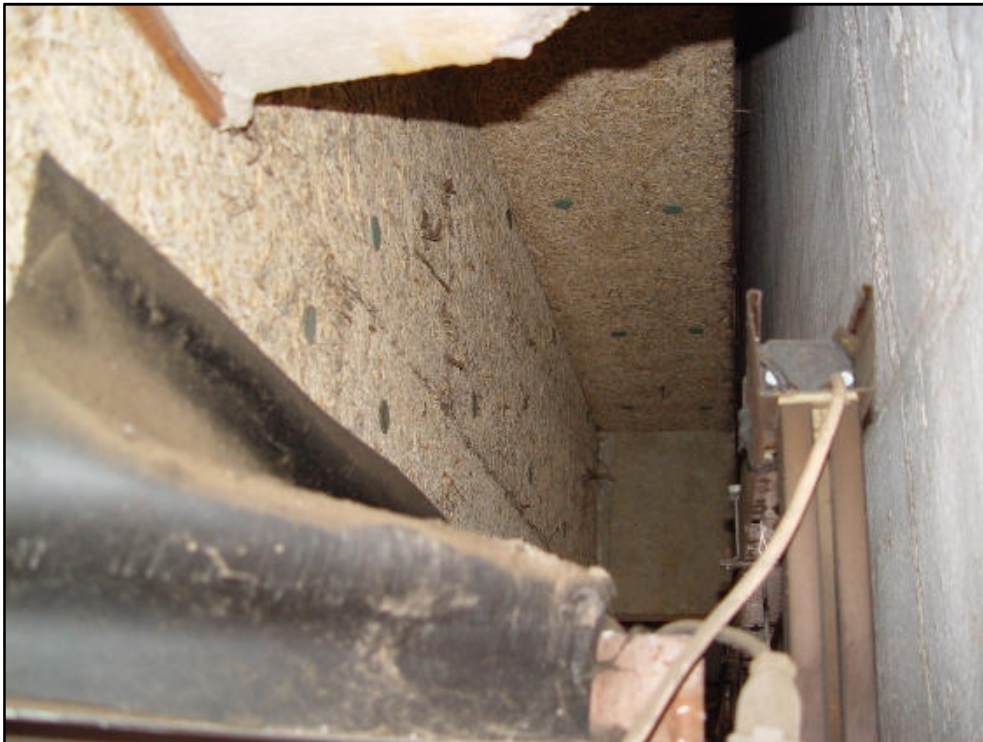
91

Die oberen Fensternischen sind belüftet und zeigen ( in diesem Bereich ) keinerlei Feuchteschäden.

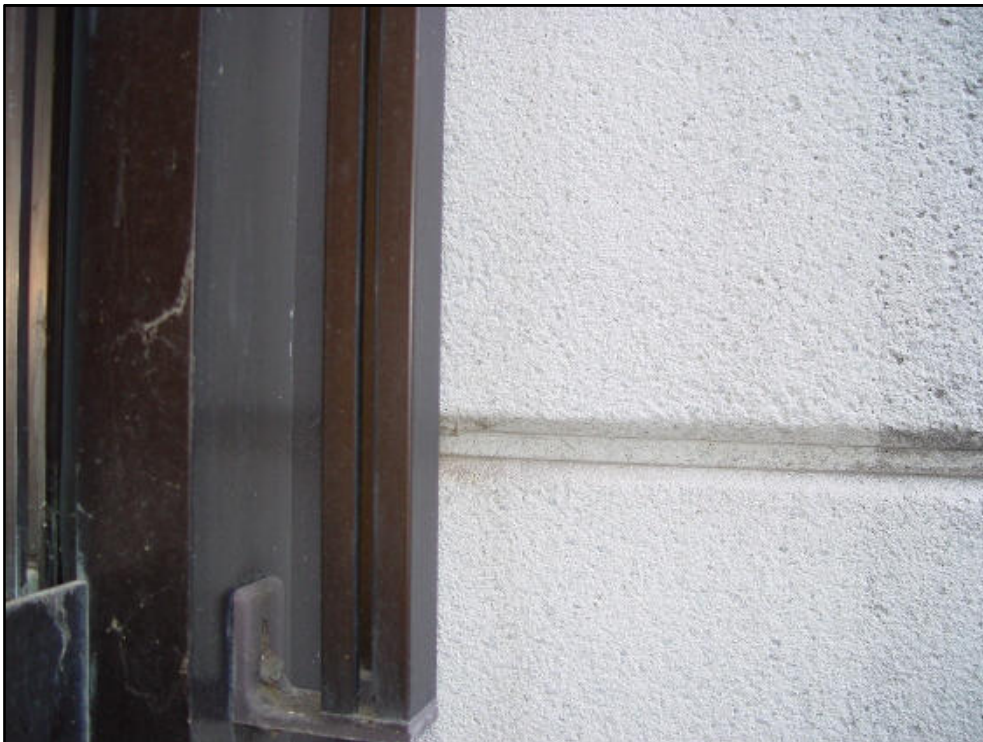
92

Fensteranschluß außen

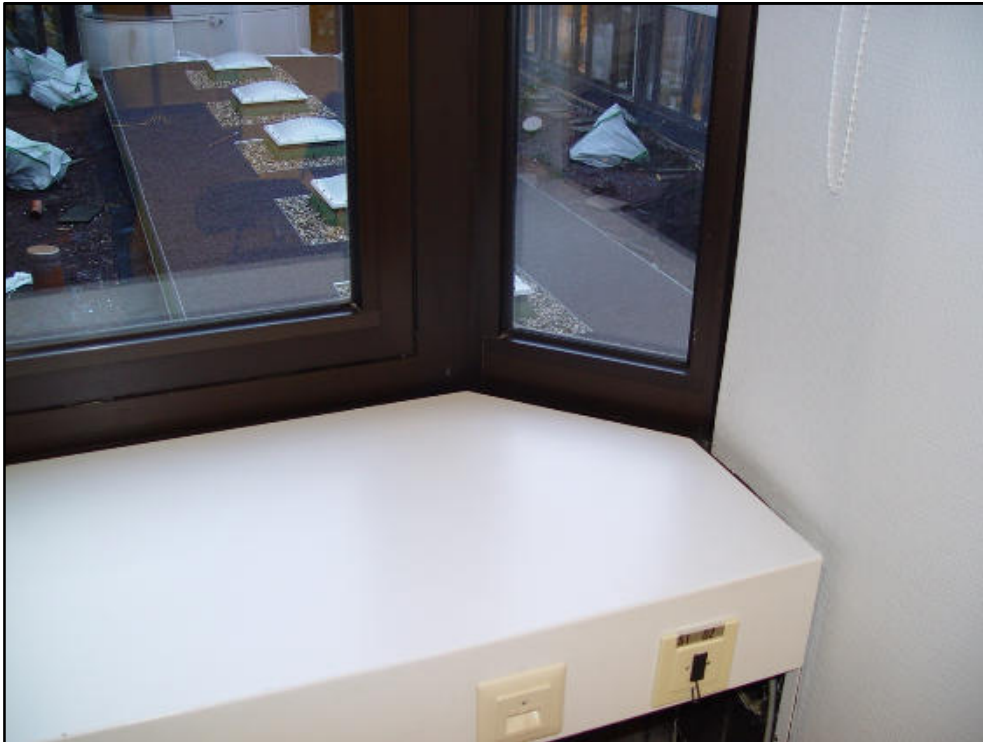
93

Die Innenfensterbänke sind mit einem Aluwinkel direkt zur Fensterkonstruktion angeschlossen.

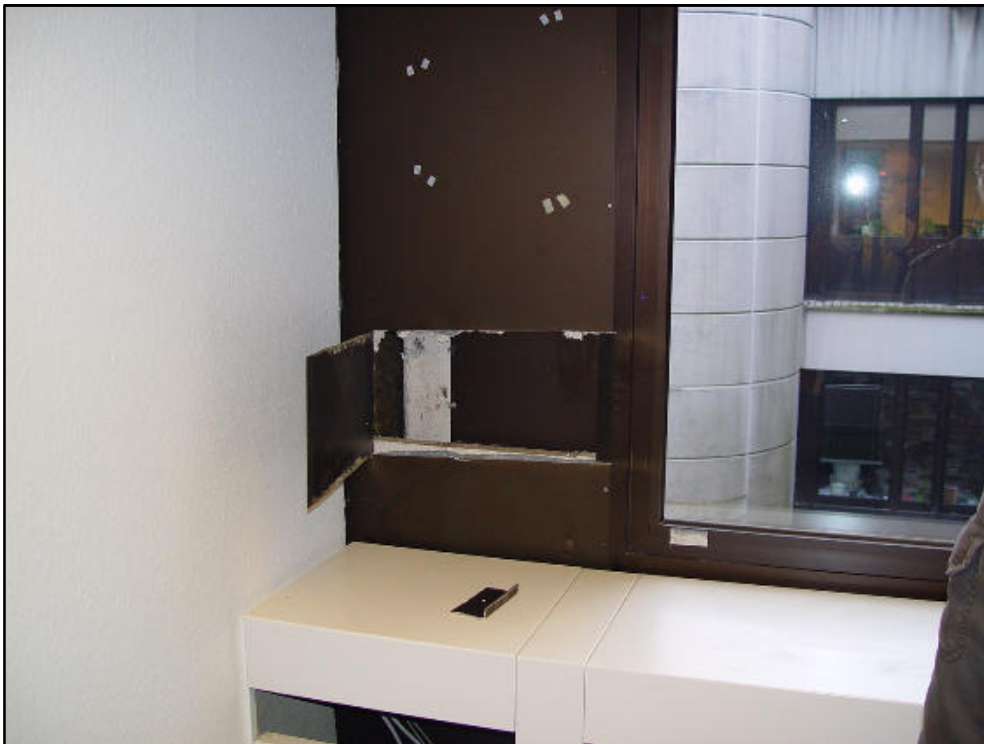
95

Geöffnete Seitenpaneele

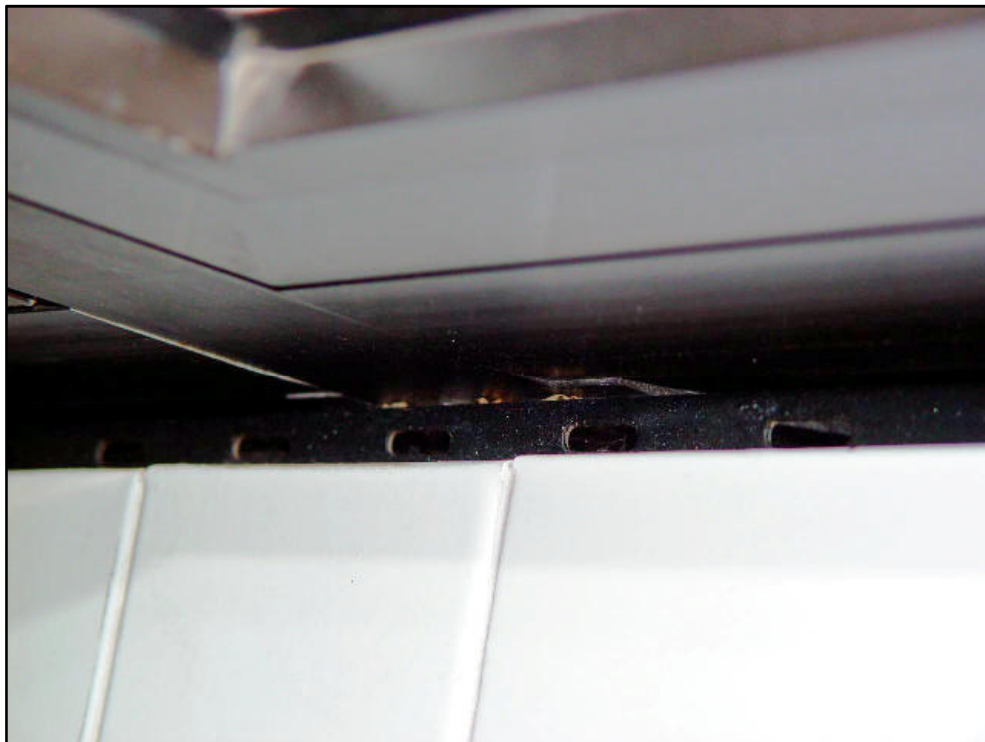
97

Zwischen Fenster und Innen-Fensterbank ca. 20 mm

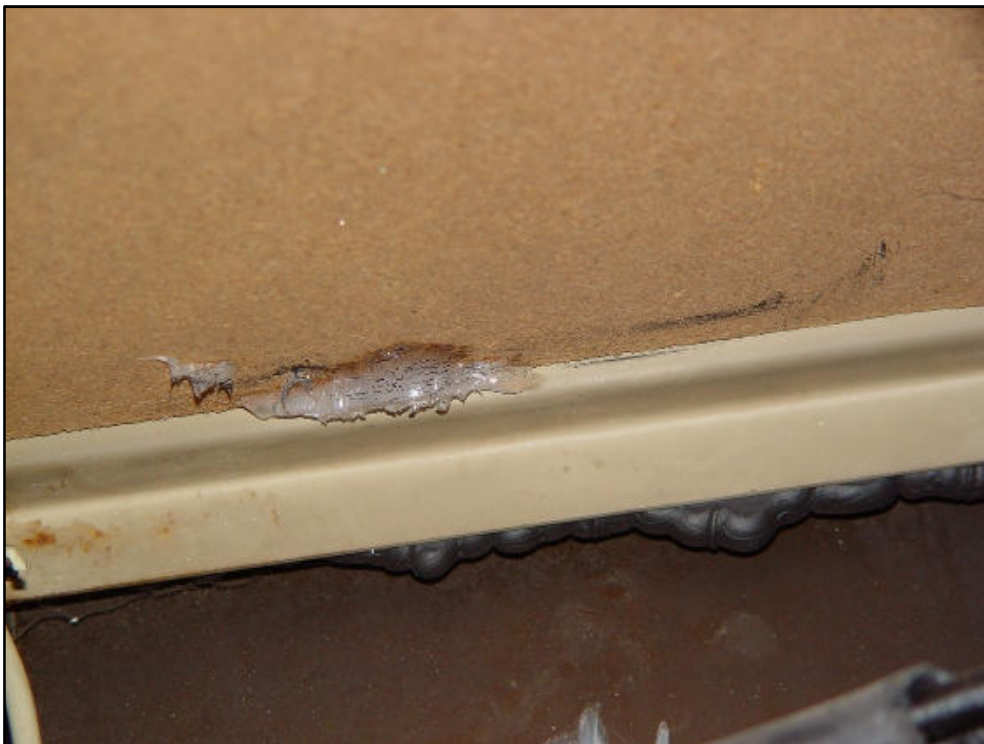
98

Fensterbankanschluß von unten gesehen

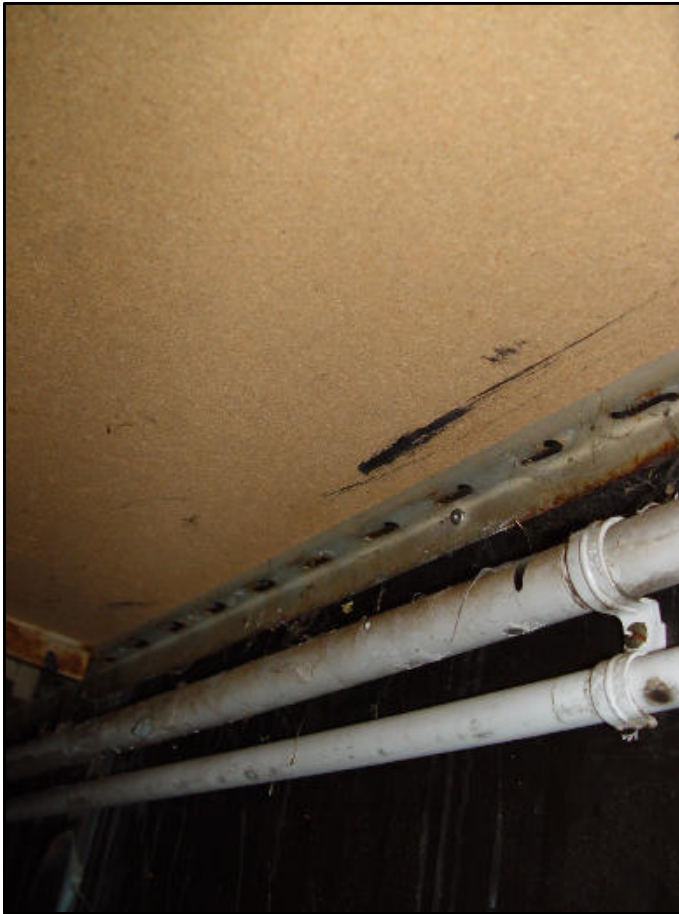
Brüstungsausbildung  
Fensterbank innen und Halterungen für die Rohre wurden direkt zu den Fenstern verschraubt

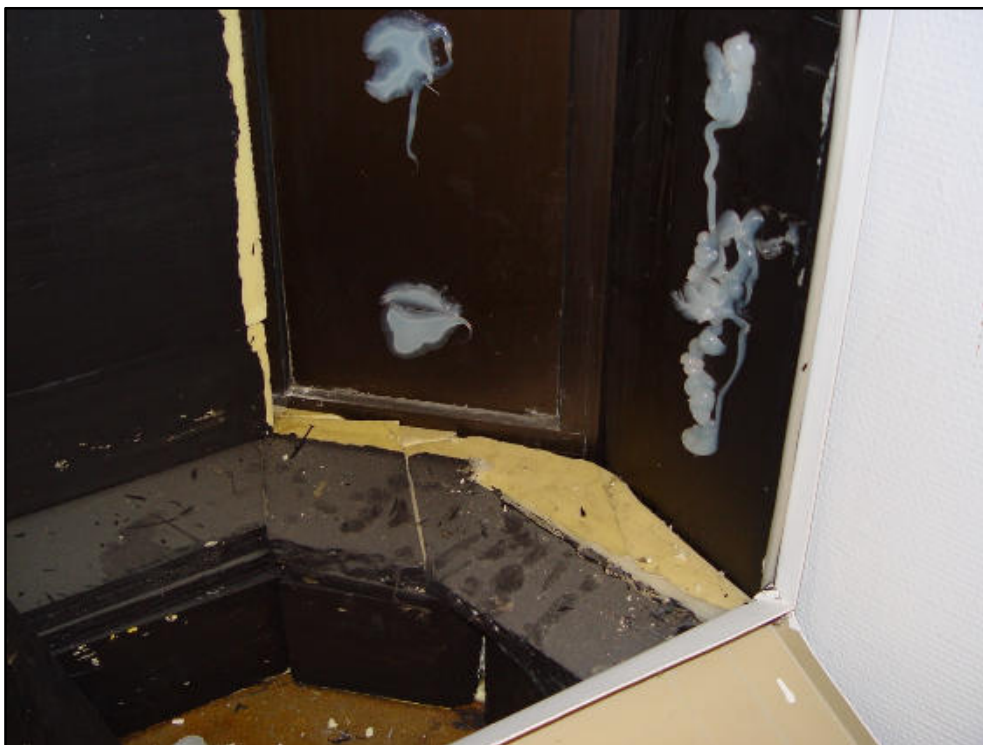
100

Unterer Fensteranschluß - Brüstungsbereich

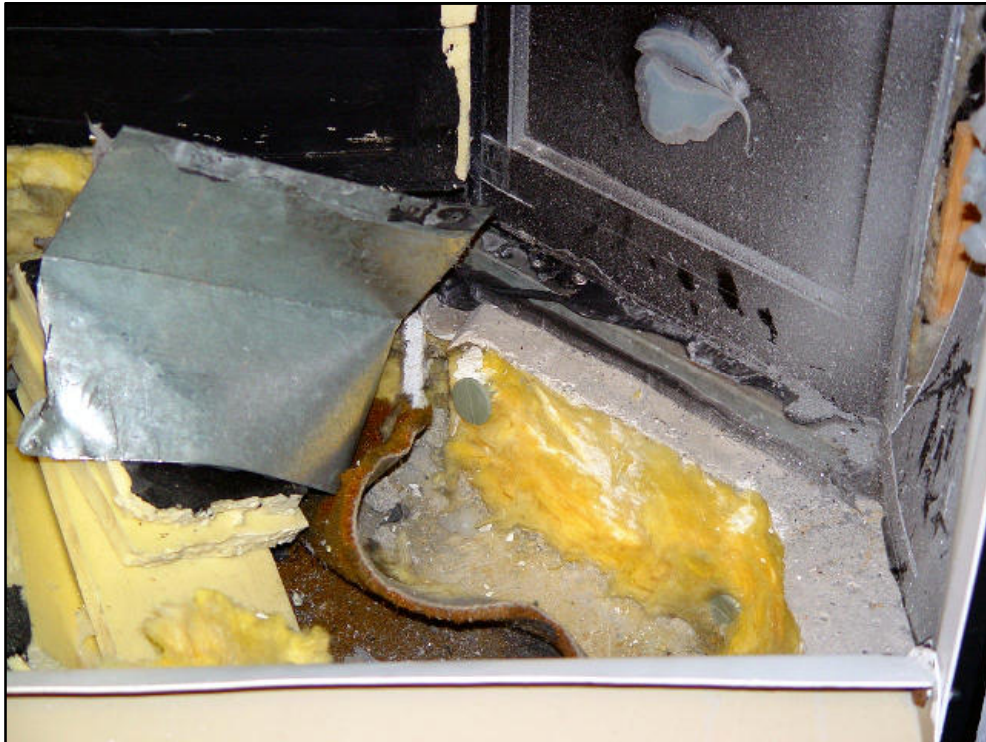
105

Die Anschlüsse wurden innen versiegelt. Der Blechwinkel links wurde später eingebracht.

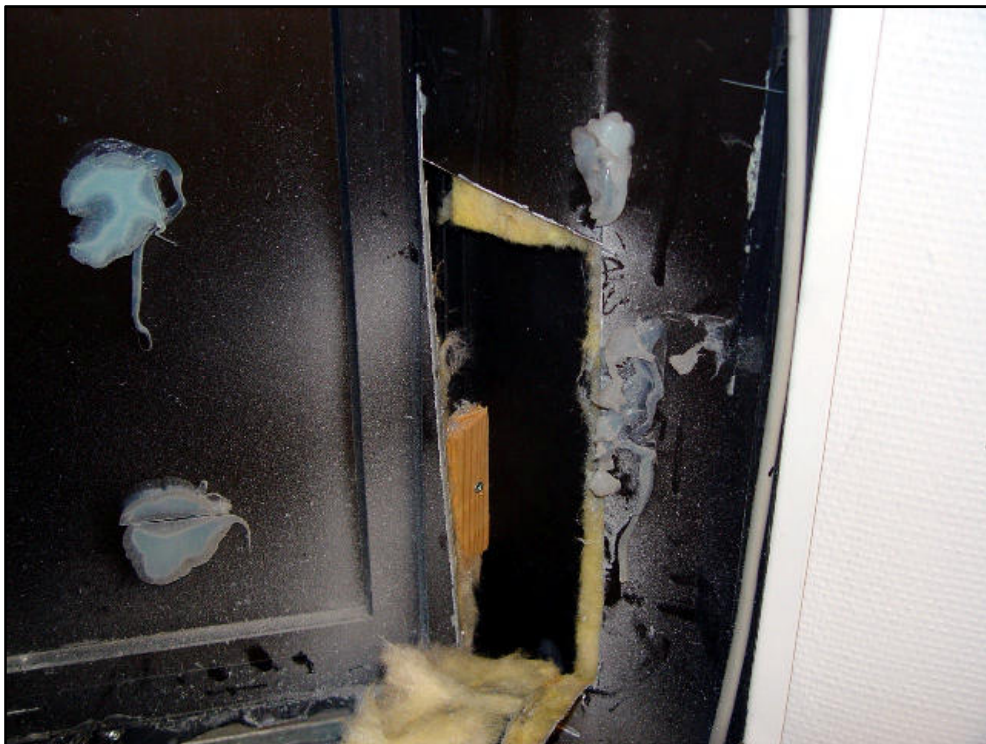
106

Unterfüllmaterial für die Alupaneele – rohe Holzplättchen.

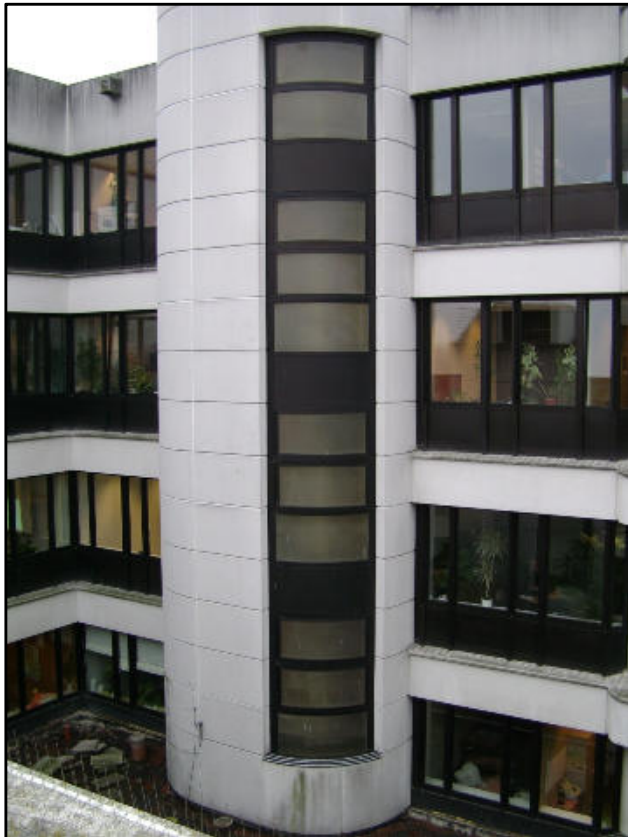
107

*Treppenhausbereiche*

Die 3 abgerundeten Treppenhäuser des Objektes haben gerundete Fensterbänder.

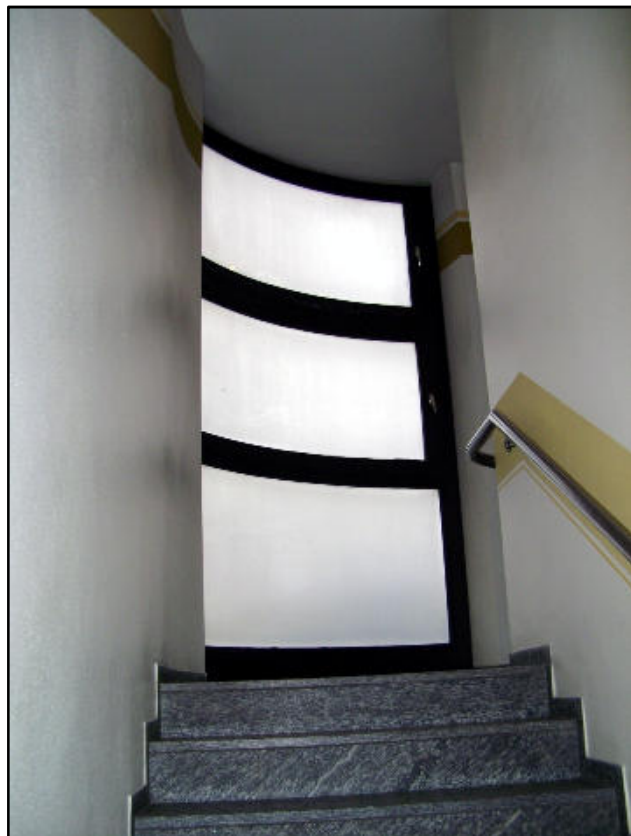
108

Innenansicht eines Treppenhausefensters

Die beiden oberen Felder haben Drehflügel, die aber seit Jahren nicht mehr funktionsfähig sind.

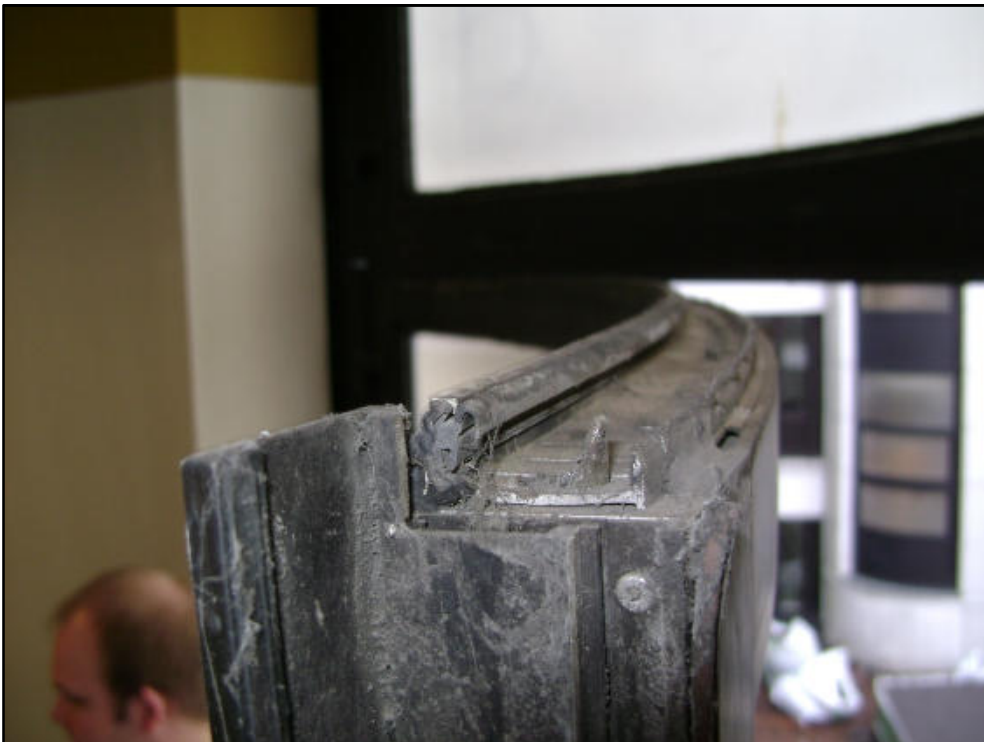
110

Der Fensterbauer hat viel Aufwand betrieben, um mit den damals vorhandenen Techniken diese Fenster herzustellen.

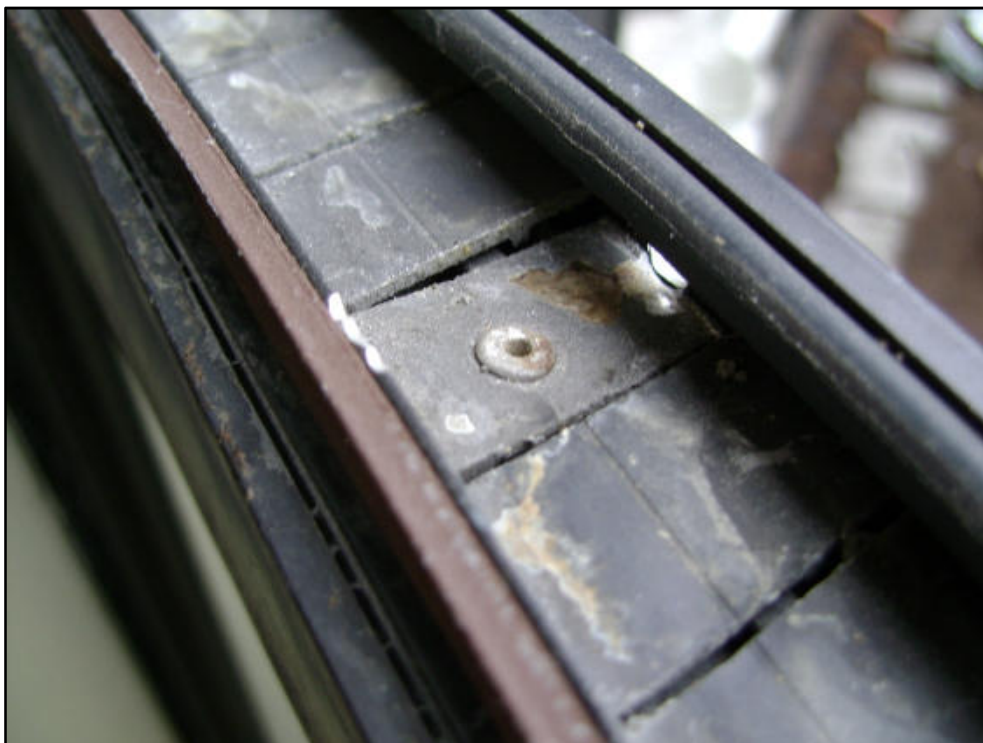
112

Die Fensterbautiefe beträgt ca. 40mm. Wie man auf dem Foto erkennen kann, hat man die getrennten Innen- und Außenschalen mit angeschlitzten Verbindungsstegen wieder zusammengefügt und gestoppt.

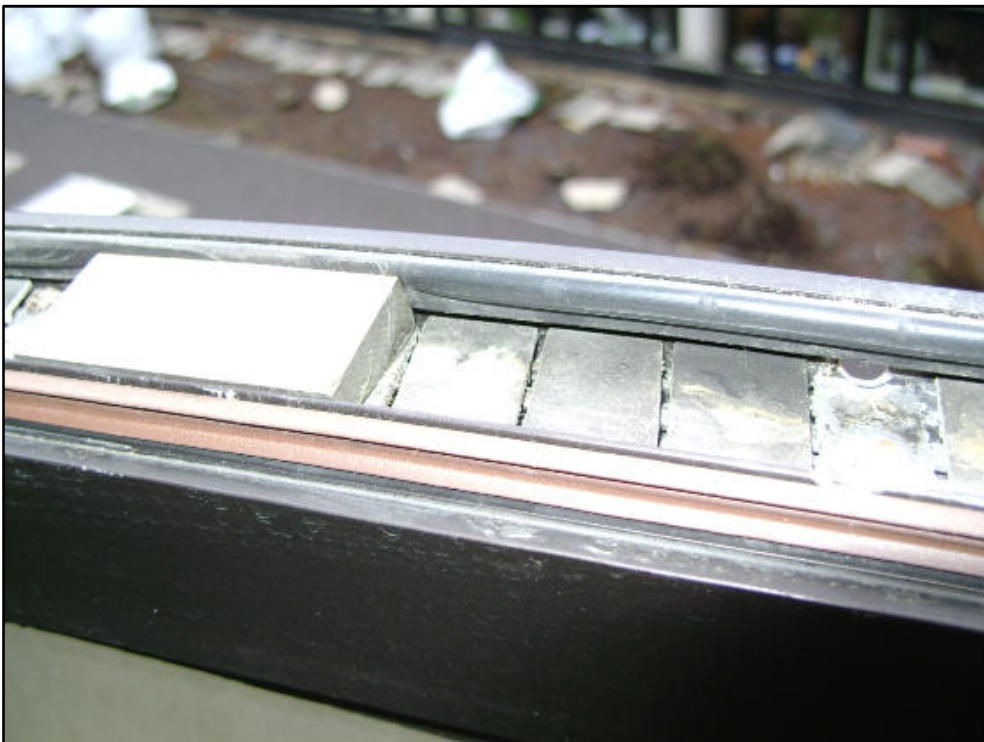
114

Durch thermische Bewegungen und Fertigungsungenauigkeiten konnten diese Fenster aus heutiger Sicht nicht dicht sein. Die Folgen der Undichtigkeiten sieht man an allen Details.

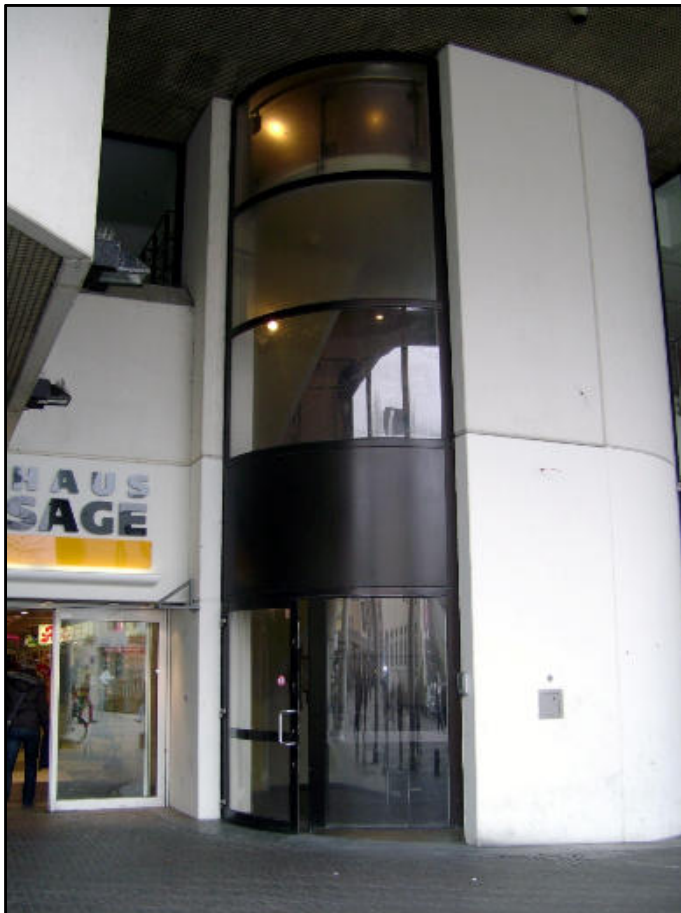
119

- (1) Gebogene Plexiglasscheiben - undurchsichtig geworden
- (2) Glasleisten in Holz
- (3) Durchnässte Putzanschlüsse
