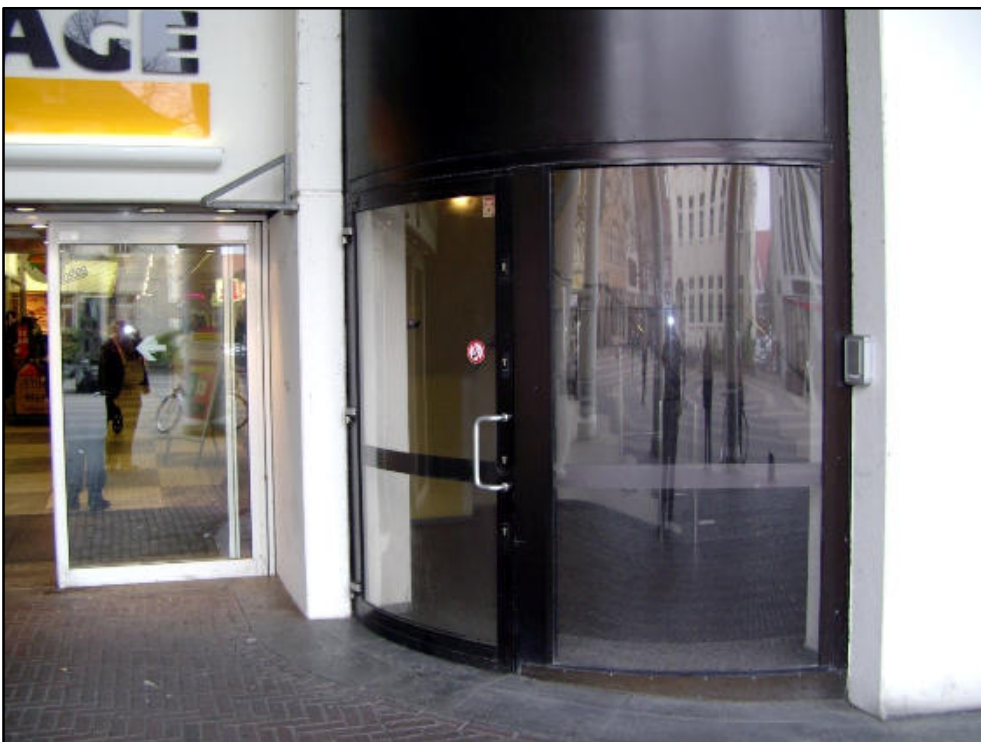
120

Am Treppenhausturm 1 ist Richtung Borneplatz eine einflügelige Außentür enthalten.

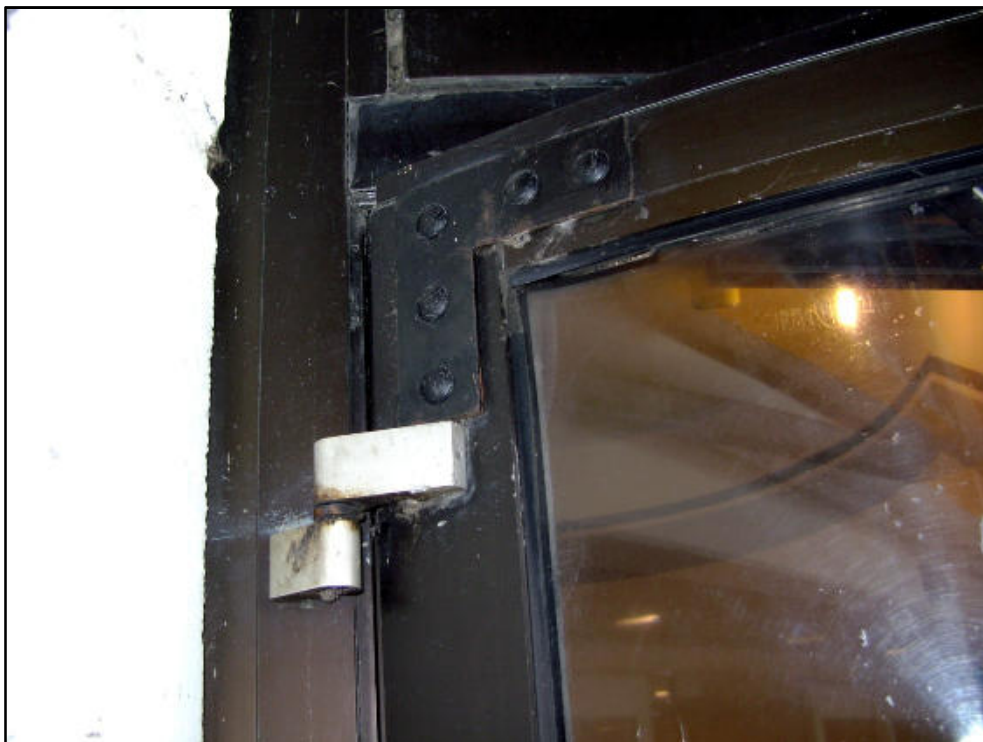
124

Die Türanlage ist völlig „aus den Fugen“ und muss ersetzt werden.

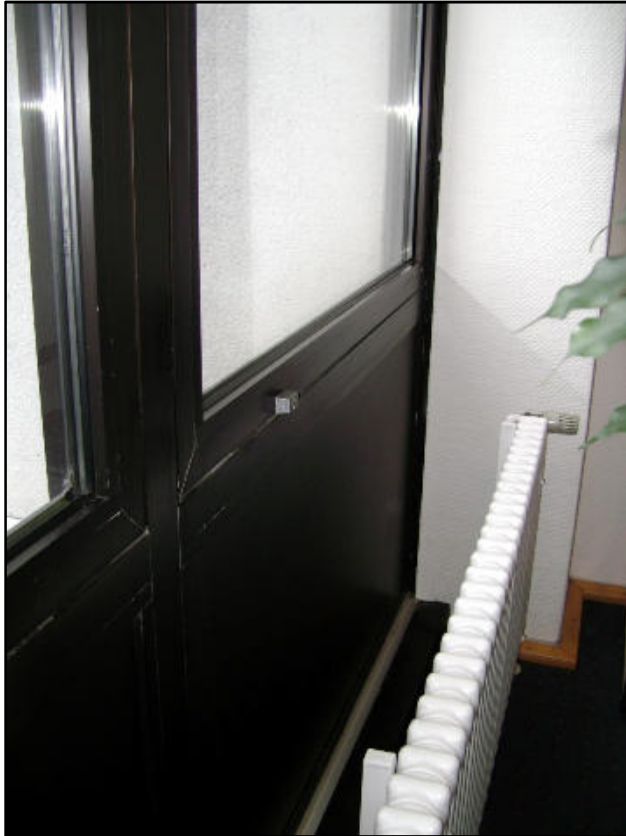
125

*Flurbereiche*

Die Flurfenster sind als –  
Lochfenster mit doppelten DK –  
Flügelfenstern gefertigt.

Auch hier reichlich Wasserlaufspuren an den undichten Flügeln.
